Familievennlig enebolig i landlige omgivelser. Dobbel garasje og stor opparbeidet hage.

Tilstandsrapport.....58

Einebustad  
Dyrvedalsvegen 229  
5708 Voss

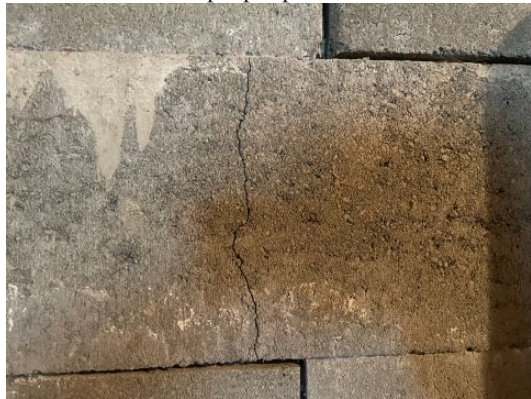
Sprekker i betongblokker er observert. Murpuss manglar mot grunnmur av eldre type forskalingsblokk. Fuktutslag i innreia del av underetasje indikerer fuktinnslag i nedre del av grunnmur. Deler av grunnmur manglar utvendig isolasjon. Minimum 50 % av den totale isolasjonstjukkelsen bør vere plassert på utsida av grunnmuren. I dette tilfellet er det kun mineralull på innsida, medan utvendig isolasjon manglar. Dette medfører at bygningsdelen vert kategorisert som ein risikokonstruksjon, og kondensproblematikk på innvendig del av grunnmuren kan førekomme. Deler av dreneringa og utvendig tettesjikt mot grunnmuren har avgrensa gjenværande levetid, jf. Sintef Byggforsk. Oppgradering vert anbefalt, saman med utvendig isolering av heile grunnmurens høgde. Svelkelsar er observert i utvendige støttemurar.

Merknader: Eksempel på sprukken stein.

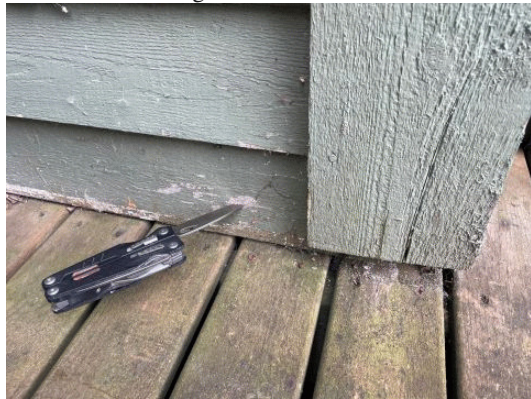
Fuktig ved er registrert i enkelte bord, særleg i trevirke som ligg nært terreng og dermed er meir utsett for fuktpåverknad. Det er ingen avstand frå terrassedekke til kledning. Det er heller ikkje etablert beslag i overgang mellom terrasse og vegg. Trevirket her er difor spesielt utsett. Punktvis deformasjonar og svekkelsar er observert i material. Ny overflatebehandling av utvendige flater vert tilrådd. Fuktig trevirke bør bytast ut for å unngå vidare nedbryting. Det er svak lufting i bakkant av trekledninga i enkelte områder, noko som fører til treg uttørring av fuktig ved. Dette kan medføre at fuktig kledning lettare påverkar vegglivet. Utover det vert det tilrådd normal vedlikehald.

Merknader: Fuktig ved.

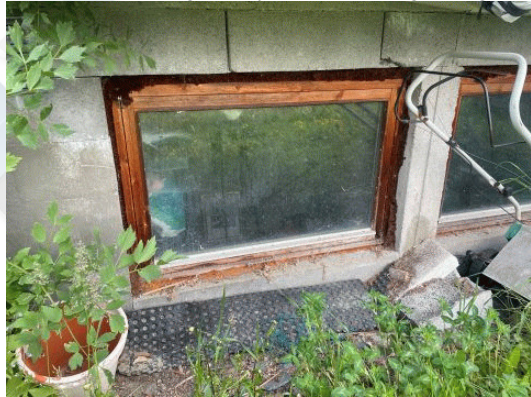
Vindauger og dører er enkelt funksjonstesta, og fleire vindauger er strie. Beslag manglar i under- og overkant av enkelte utvendige karmar. Vannbord er nytta som alternativ, men dette vert ikkje vurdert som ei tilfredsstillande løysing, jf. Sintef Byggforsk. Manglande beslag og u-tettheiter kan føre til vassinntrenging og redusert levetid på bygningsdelar. Det vert difor anbefalt å utbetre desse forholda. Vidare er det observert avskalla overflatebehandling og fuktskjolder/misfargar i dører og vindauger frå byggeår. På grunn av alderen på enkelte vindauger og dører er ikkje tettinga like effektiv som før, verken med omsyn til luftgjennomgang eller energieffektivitet. Hakk og bruksmerker. Punktet vert sett til TG 3 på grunn av tilstanden på enkelte vindauger og dører. Dette gjeld særleg vindauger med store mengder svertesopp og mugg, noko som er typisk for soverom. Hovudårsaka til dette er fuktig luft frå åndedrett kombinert med svak ventilasjon. Utsifting av vindauger enkelte vindauger og dører vert difor anbefalt. Dør og vindauger i underetasjen manglar både ytre og indre omramming, og open isolasjon er observert. Dette kan påverke innklimaet negativt. Manglande ytre omramming kan føre til lekkasjar, sprekkdanning i grunnmuren og tilkomst for skadedyr. Avviket må lukkast for å forhindre ytterlegare skadar. Dersom tiltak ikkje vert gjennomført, kan det på sikt føre til forverra innklima, fuktproblem og potensielle strukturelle skadar.

**Merknader:** Manglande ytre omramming/listing.

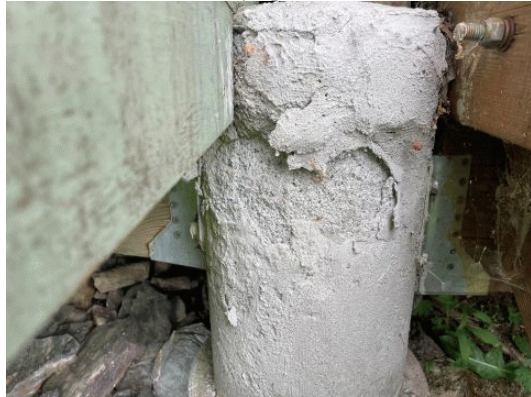
Rekkverkshøgde tilfredstiller ikkje dagens krav på 1 meter. Dette kan medføre risiko for fall og personskadar. Sjølv om avviket ikkje har tilbakeverkande kraft, krev takstforskrifta at det vert opplyst om ved eigarskifte. Vidare manglar beslag i overgangen mellom terrassebord og vegg. Det er registrert punktvis material-svekkelser i terrassen, og utskifting av råte og svekka materiale vert anbefalt. Dette bør gjerast i samband med generelt vedlikehald og ny overflatebehandling for å sikre god og langvarig funksjonalitet. Søylepunkt under balkong er laust, og bør erstattast med nye. Avskalla og sprukken betong i fundament for terrasse.

**Merknader:** Svekka søylepunkt under terrasse.

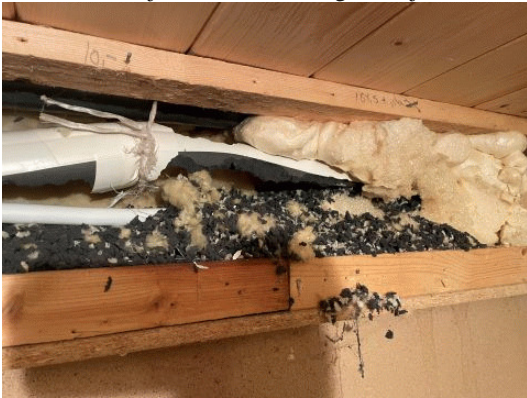
**Merknader:** Anlegget er av eldre dato og har ei begrensa gjenværande restlevetid, jf. Sintef Byggforsk. Deler av anlegget ligg skjult i vegg og himling, og eventuelle avvik som ikkje var synlege på befaringsdagen kan førekomme. Tydeleg spor etter mus rundt vassføringar. Trykkslag er registrert i enkelte røyre, noko som medfører bevegelse og kan føre til lekkasje over tid. Situasjonen på toalettrommet på loftet er uavklart, og nærare undersøking vert difor anbefalt. Avløpsluftinga er ført til rom utanfor kneveggane på loftet. Dette kan vere uheldig med tanke på inneklima og kondensproblematikk, og vidare vurdering bør gjennomførast.

For å unngå frostsprenging vinterstid, må utekranen tappast for vatn. Det vert anbefalt å stengja tilførselen og tappa ut restvatn frå røyrsystemet, slik at temperaturar under null grader ikkje fører til skade på installasjonen. Det skal og nemnast at vassinntak og røyre i underetasjen er u-isolerte, noko som kan føra til frost og frostsprenging. Deler av VA-anlegget ligg skjult i vegg og himling, og eventuelle avvik som ikkje var synlege på befaringsdagen kan førekoma. Heimelshavar opplyser at det aldri har vore problem med verken vatn- eller avløpsanlegget i deira eige. Anlegget er frå byggeår. Museten isolasjon rundt vassføringar til kjøkken.
