## Nøkkelinformasjon

# Åpent og fritt med nydelig utsikt ca. 1.000 moh! Koselig hytte omgitt av vakkert turterreng. Strøm,

| Tilstandsrapport ..... | 45 |

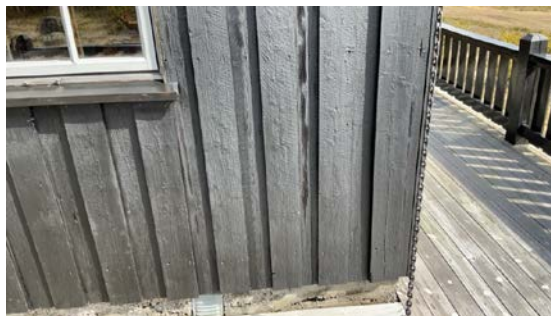
- Det er værslitt/oppsprukket trevirke/trepaneler.
- Det er registrert åpninger i lusing bak kledning, fare for inngang av mus/skadedyr, kledning i sin helhet bør gjennomgås. Skjevheter i veggkonstruksjon, årsak med fundamenteringsmetode/konstruksjonsoppbygging.

Sprekkdannelse i kledning

- Lokal utbedring/utskiftning bør utføres.

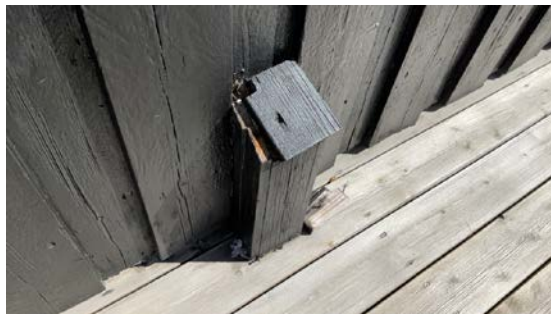
Bør foretas tiltak

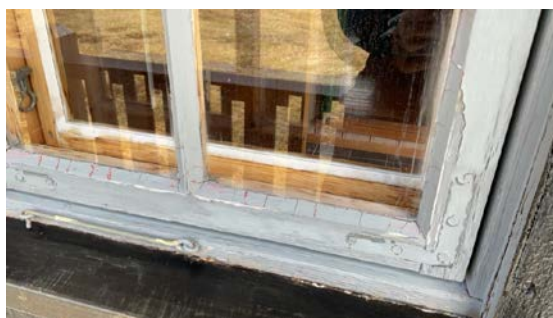
Slitasje på vinduer med sprekkdannelser i kitt

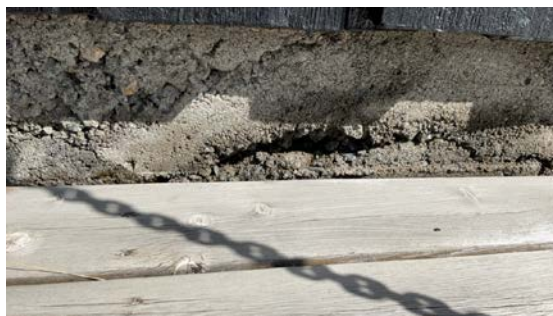
- Det er påvist andre avvik:
- Det er registrert forvitring og sprekkdannelser i grunnmur, synlig armering og rustangrep på denne. Må foretas tiltak da levetid på grunnmur er avhengig av fuktpåkjenning, kvalitet betong og tilstand armering. Fundamentert på terreng som var vanlig på oppføringstidspunkt. Dette er en risikokonstruksjon med henhold fuktpåkjenninger og bevegelser fra tele/setninger fra grunn, som er årsaksammenheng med registrert skjevhet i hytta. Grunnmuren har setninger, ref. pkt. Etasjeskille. Dette er forholdvis vanlig mtp. oppføringstidspunktet og byggeskikk. Inspeksjon av grunnmur i sin helhet var ikke mulig å inspisere pga nedfylte masser rundt mur, men ved dreneringsarbeid vil mur avdekkes og kontroll av mur anbefales der tiltak vurderes.

Forvitring av mur

- Det må foretas tiltak for å lukke avviket.

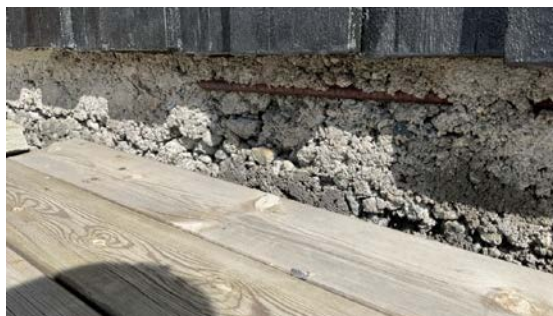
Synlig armering, bemerket rust

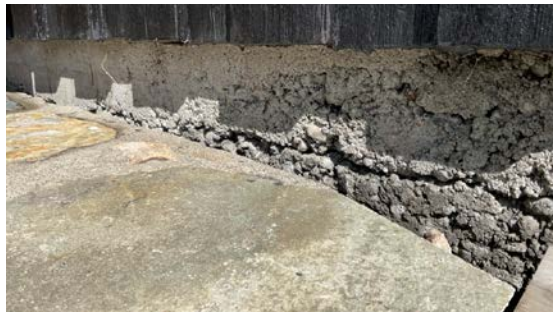
Sprekk i mur
