# Åpent og fritt med nydelig utsikt ca. 1.000 moh! Koselig hytte med vakkert turterreng. Alle fasiliteter.

| Tilstandsrapport ..... | 46 |

Befaringsdato: 26.05.2025

Rapportdato: 06.06.2025

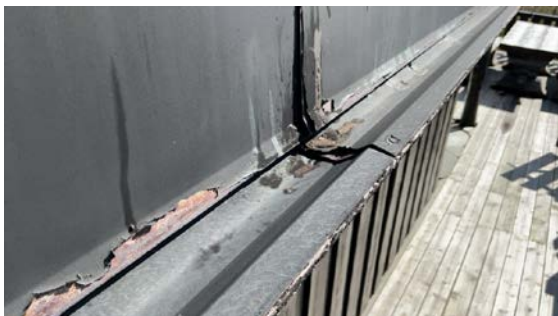
- Det er ikke tilfredsstillende bortledning av vann fra taknedløp ved grunnmur.
- Det mangler tilfredsstillende adkomst til pipe for feier.
- Mer enn halvparten av forventet brukstid er passert på renner/nedløp/beslag.
- Det er ikke snøfangere i gangsoner og bør etableres. Utetthet og rust registrert i renner av platebeslag, skjevheter i takrenne med feil fall registrert ved inngang.

Rust på beslag i renner med utettheter i skjøter

- Overvåk tilstanden jevnlig. For å få tilstandsgrad 0 eller 1 må beslag/renner/nedløp skiftes ut, men tidspunktet for når dette er nødvendig er vanskelig å si noe om.
- Det må foretas tiltak for å lukke avviket.
- Stigetrinn for feier må monteres.
- Det bør lages system for bortledning av vann fra taknedløp ved grunnmur.

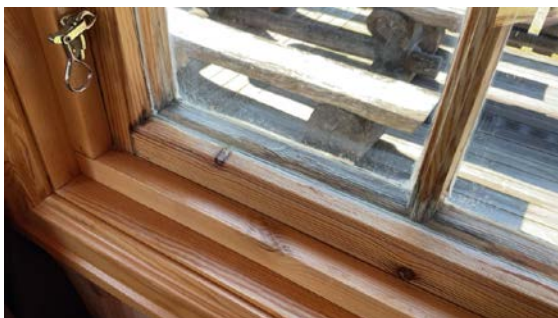
- Det er påvist andre avvik:
- Alder og tilstand på vinduer må hensyntas, registrert slitasje i karm.

Slitasje i karm

- Det må foretas tiltak for å lukke avviket.

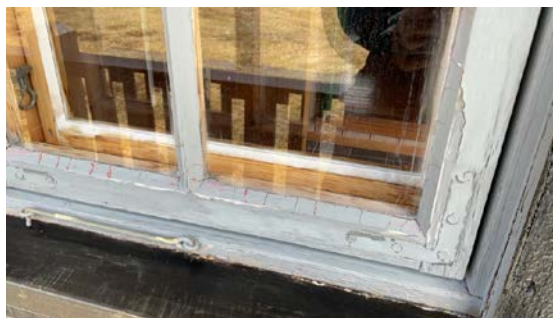
Slitasje på vinduer med sprekkeformasjoner i kitt

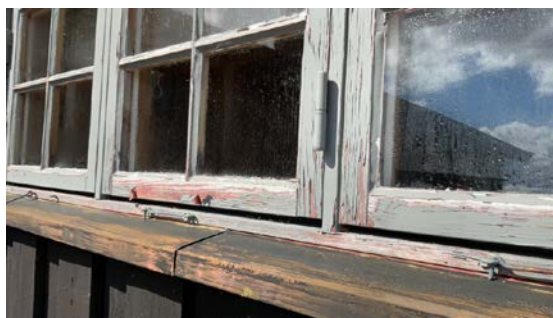
Vedlikeholdsbehov

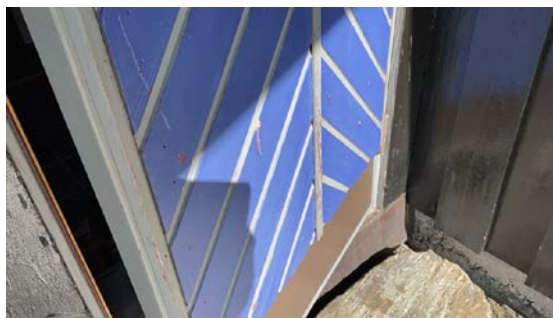
- Det er påvist andre avvik:
- Vedlikeholdsbehov av ytterdør, det er registrert utettheter/luftlekkasje i overgang dørblad og karm.

Vedlikeholdsbehov

- Det må foretas tiltak for å lukke avviket.

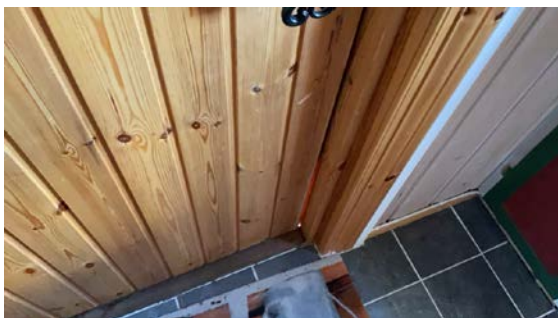
Luftlekkasje mellom dørblad og karm

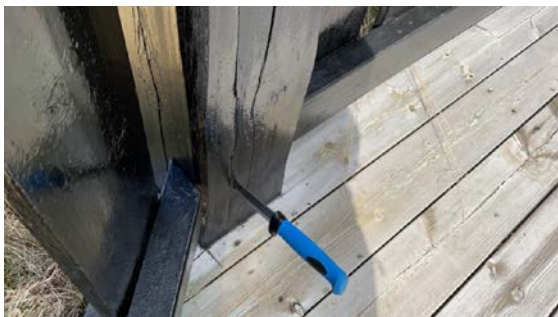
- Det er påvist fukt-/råteskader i konstruksjonen.
- Skjevheter i terrasse, årsak med fundamenteringsmetode/grunnforhold.

Råteskade i stolpe er registrert

- Råteskadede konstruksjoner må skiftes ut.
- Andre tiltak:
- Må foretas tiltak for å lukke avvik. (avvik i kostnadsestimat kan forekomme)

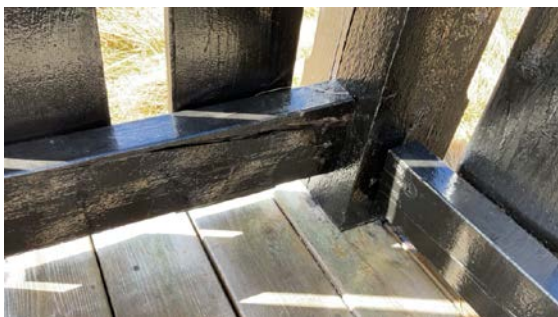
Skade i rekkverk

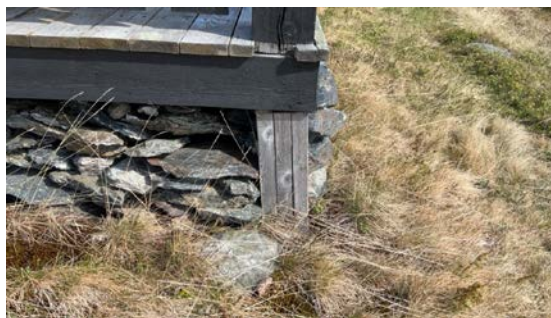
Skjevheter i terrasse, årsaksammenheng med bærekonstruksjon/fundament og grunnforhold. Skjevhet i pilar av tre.

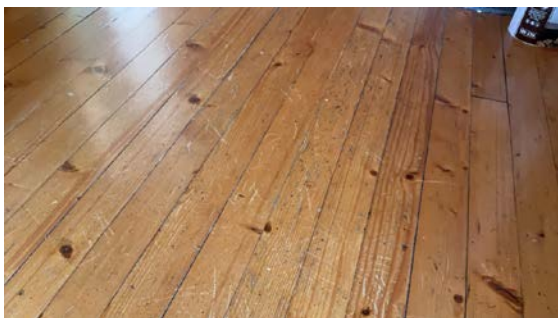
- Det er påvist andre avvik:
- Det er registrert slitasje på gulvoverflater der slip/overflatebehandling må etterhvert påregnes, samt overflater som er fra byggeår der oppussing bør vurderes. Registrert stedvis sprang mellom fliser. Fuktskjolder og saltutslag rundt pipestamme i anneks, anbefaler nærmere undersøkelse og tiltak. Årsak bør utbvedres i overgang takkonstruksjon/yttertak/pipe. Bod og yttergang er uisolert og må hensyntas, det er registrert åpninger i konstruksjoner som gir fare for innganger av mus/skadedyr til konstruksjonen. Det er registrert spor av aktivitet fra mus/skadedyr på gulvoverflate og

Slitasje på gulvoverflate

- Det må foretas tiltak for å lukke avviket.

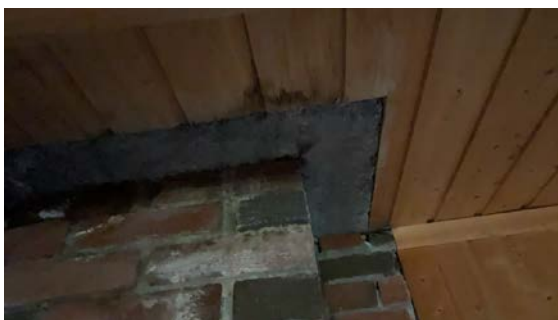
Fuktskjolder

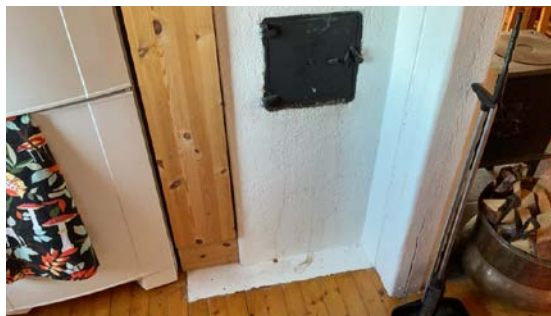
- Det er registrert rennmerker utifra sotluke, der fukt vis pipeløp er nærliggende. Fliser under vedovn er etablert rett på gulv av organisk materiale og ikke egnet som undergulv for fliser, registrert bom/hullrom. Ildfast stein i grue er løs og manglende fuger, tiltak må foretas. Plate på gulv under vedovn i soverom er for liten ihenhold til krav om avstand til brennbart materiale, ovn har rustmerker. Seng på et soverom som er tidligere badstue er plassert inntil pipe, ikke egnet.

Rennmerke utifra sotluke

- Det bør foretas nærmere undersøkelser av pipeløp.

Må foretas tiltak for å lukke avvik.

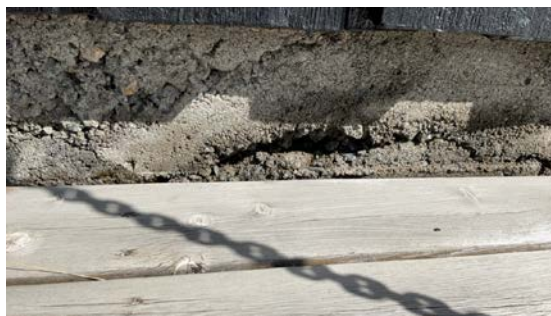
- Det er påvist andre avvik:
- Det er registrert forvitring og sprekkdannelser i grunnmur, synlig armering og rustangrep på denne. Må foretas tiltak da levetid på grunnmur er avhengig av fuktpåkjenning, kvalitet betong og tilstand armering. Fundamentert på terreng som var vanlig på oppføringstidspunkt. Dette er en risikokonstruksjon med henhold fuktpåkjenninger og bevegelser fra tele/setninger fra grunn, som er årsaksammenheng med registrert skjevhet i hytta. Grunnmuren har setninger, ref. pkt. Etasjeskille. Dette er forholdvis vanlig mtp. oppføringstidspunktet og byggeskikk. Inspeksjon av grunnmur i sin helhet var ikke mulig å inspisere pga nedfylte masser rundt mur, men ved dreneringsarbeid vil mur avdekkes og kontroll av mur anbefales der tiltak vurderes.

Forvitring av mur

- Det må foretas tiltak for å lukke avviket.

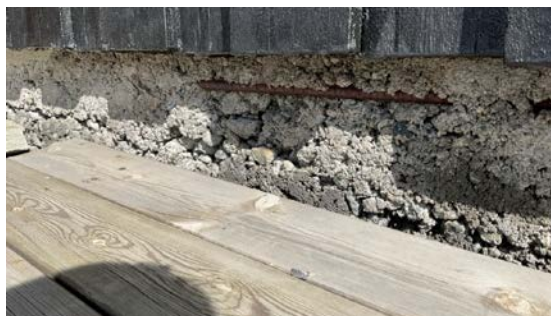
Synlig armering, bemerket rust

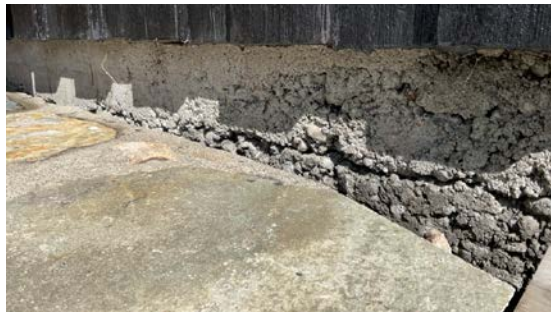
Sprekk i mur
