## Jon Reidar Haugland

## Meget innholdsrik og oppusset enebolig med dobbelgarasje. Solrikt og sentralt.

Granheim 5 har sentral beliggenhet på Sundebru i Gjerstad kommune. Attraktivt område for barnefamilier. Kort vei til både E18, Brokelandsheia og gangavstand til barne-og ungdomsskole (Abel Skole) med 1-10 trinn, samt barnehage. Boligen fremstår som en velholdt eiendom med flere nylig oppussede rom. Første etasje har et moderne preg med store stuer, nyere kjøkken, bad og tre gode soverom. Det største soverommet har utgang til den store terrassen og eget klesrom. Terrassen og verandaen er solrike. Alle innedører er byttet og det er montert 2 varmepumper. Hovedetasjen gir et svært godt inntrykk og oppleves som innflyttingsklar. Boligen er godkjent med leilighet, kjøkken i leiligheten er fjernet til fordel for ekstra soverom. Komplette familiebolig med 2 bad, 2 separate toalettrom og 5 soverom.

Befaringsdato: 10.09.2024 Rapportdato: 13.09.2024 Oppdragsnr.: 15711-1768 Referansenummer: SB7990

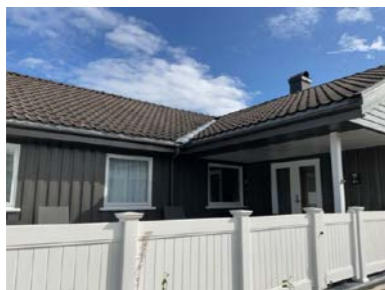
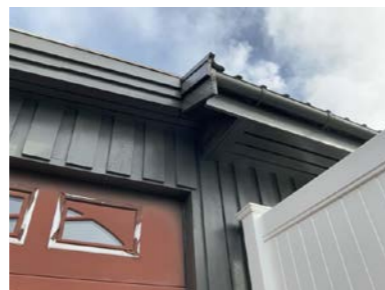
### TG 2 Nedløp og beslag

Takrenner og nedløp av plast.

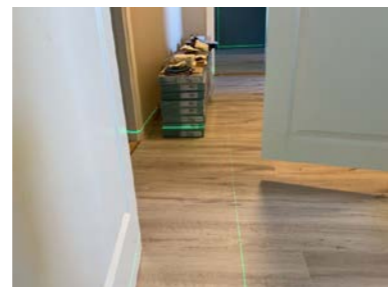
### TO 2 Radon

Huset er oppført før det var krav til radonsperre.

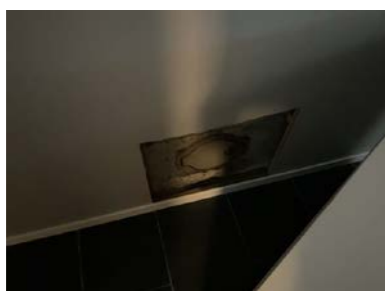
### TO 2 Rom Under Terreng

Hulltaking er foretatt og det er påvist avvik i konstruksjonen.

- Det er gjennom hulltaking påvist høyt fuktnivå inne i trekonstruksjonen i hulltakingen, men ikke påvist fuktskader i dette området. Høy luftfuktighet kan over tid føre til muggvekst eller sverting av materialer. Samtidig kan materialer og konstruksjoner bli ødelagt.

Det ble målt fukt over 21 % i svill. (vektprosent) Verdier over 18 % kan gi forhold der råte kan utvikle seg.

- Det påviste fuktnivå gir grunn til å overvåke konstruksjonen jevnlig for å se utvikling over tid, og eventuelt foreta tiltak for å unngå fuktskader.

For å lukke avviket må isoporen fjernes. Dette medfører at panel/plater på veggene også må fjernes.

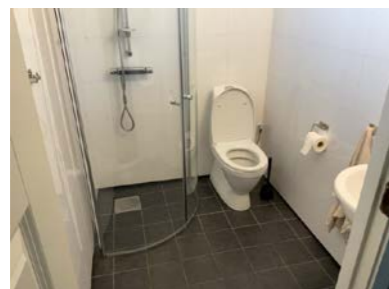
## TG 2 Overflater vegger og himling

- Det er vindu/dør med ikke fuktbestandige materialer i våtsonen (ved vask, dusj, badekar, osv.), løsningen eller byggematerialet er uegnet

Våtrommet fungerer med dette avviket.

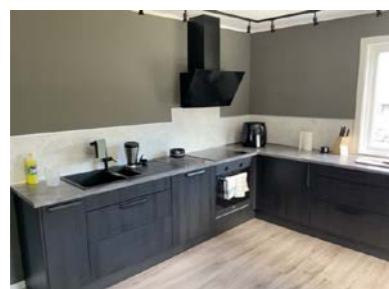
### TG 2 Avtrekk

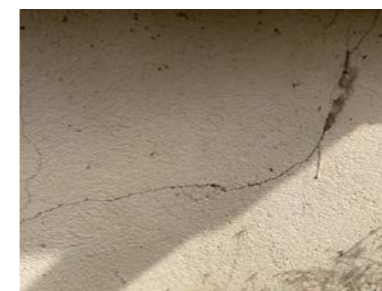
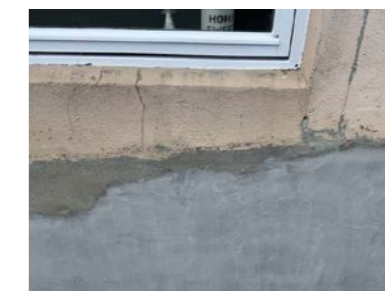
## 📌 TG 3 Forstøtningsmurer

Det er støttemurer av betong/mur.

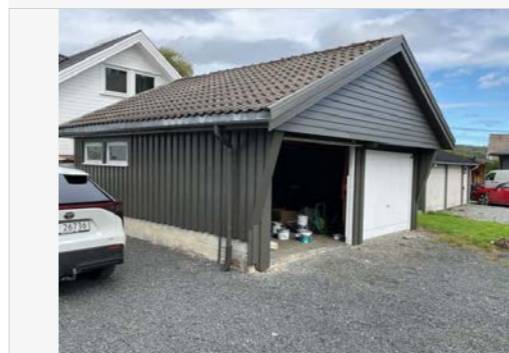
### Garasje

Det er råte i gesimskasse.  
Det er sprekker i ringmuren.
