## Kristina Ringheim

Enebolig på romslig tomt med fantastisk utsikt og gode solforhold | Garasje | Renoveringsobjekt.

**EINEBUSTAD**

Seimshagen 27, 5704 Voss

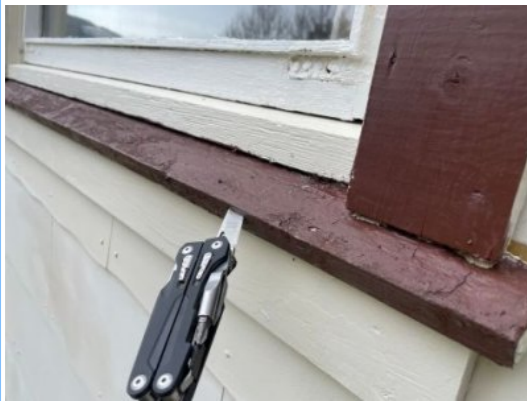
Påbegynnande råte i vannstokk.

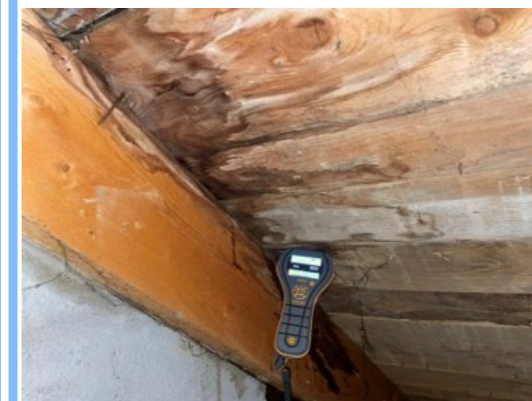
Årsak: Alder på konstruksjon. Mangelfull ventilering for deler av takkonstruksjon. Lekkasje ved pipegjennomføring. Ufullstendig isolering og lufttetting.

Risiko: Videre oppsamling av fukt i takkonstruksjonen. Risiko for mugg- og råteskader. Kondens som følge av luftlekkasjer. Misfarger og svertesopp som følge av manglende ventilering i isolerte skråhimlinger.

Fuktskjolder og utslag ved pipegjennomføring

Anbefalt tiltak: Det blir anbefalt kontroll og utbedring av pipegjennomføring. Luftespalte og ventilering bør vurderes og utbedres i forbindelse med oppgradering av taket. Arbeidet må gjennomføres fra utsiden. Luftlekkasjer mellom oppvarmede rom og kaldtloft bør tettes. Videre oppfølging av fuktforhold blir anbefalt.

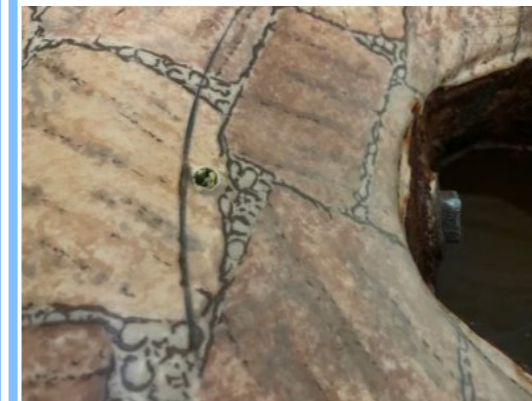
Årsak: Skader i belegg. Utføringsfeil ved etablering av fall og slukløsning.

Risiko: Vann blir stående på gulv. Økt fuktbelastning. Risiko for lekkasje gjennom skadet belegg og ved sluk.

Ufagmessig overgang mot sluk. Skruerhull i våtromsbelegg.

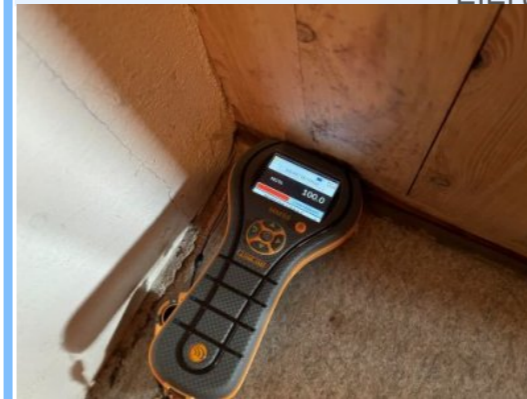
9.1.3 Underetasje - Fuktmåling og ventilasjon  
Årsak: Fukktransport frs grunnen. Manglende utvendig isolasjon. Kondens i konstruksjon. Svak ventilering. Pågående fuktinnsig.  
Risiko: Videre utvikling av fukt. Risiko for mugg og råteskader. Forverret inn klima over tid.  
Konsekvens: Skader på treverk og innvendige konstruksjoner. Redusert levetid. Avgrenset bruk av underetasjen.  
Anbefalt tiltak: Det blir anbefalt tiltak for å redusere fuktbelastning. Dette inkluderer oppgradering av drenering og etablering av utvendig isolasjon på grunnmur. Ventilasjonen bør utbedres. Innvendige konstruksjoner bør vurderes åpnet for kontroll. Material som står i direkte kontakt med betonggulv bør fjernes eller skilles fra fuktig underlag.

Fullt utslag ved fuktmåling i trevirke som har direkte kontakt med betonggolv.
