Engerjordet 75, 1365 BLOMMENHOLM

Befaringsdato: 09.01.2026

Rapportdato: 19.01.2026

# Tilstandsrapport

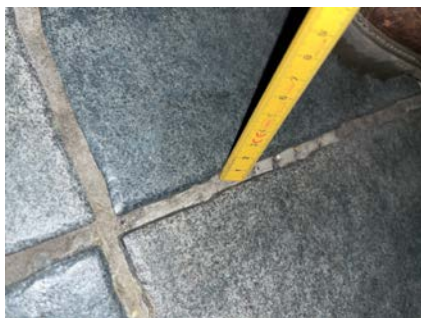
## TG 3 Etasjeskille/gulv mot grunn

Etasjeskiller av trebjelkelag mellom kjeller og 2.etg.  
Etasjeskille av støpt plate i kjeller.

- Det er målt høydeforskjell på mellom 15-30 mm gjennom hele rommet. Tilstandsgrad 2 gis med bakgrunn i standardens krav til godkjente måleavvik.
- Målt høydeforskjell på mellom 10 - 20 mm innenfor en lengde på 2 meter. Tilstandsgrad 2 gis med bakgrunn i standardens krav til godkjente måleavvik.
- Målt høydeforskjell på over 30 mm gjennom hele rommet. Tilstandsgrad 3 gis med bakgrunn i standardens krav til godkjente måleavvik.

Det er målt høydeforskjell med ett avvik på totalt 25mm i 2.etg., 10mm totalt i 1.etg., og 32mm totalt i kjelleretasjen. Avvik som dette vil være vanligere på eldre boliger og rettes gjerne opp hvis man ser dette som nødvendig ved en eventuell renovering.
