**Salgsobjekt:** Enebolig  
**Eierform:** Eiet  
**Byggeår:** 1925  
**BRA-i/BRA Total** 251/284 kvm  
**Tomtstr.:** 407 m<sup>2</sup>  
**Soverom:** 4  
**Antall rom:** 6  
**Gnr./bnr.** Gnr. 106, bnr. 428  
**Oppdragsnr.:** 1317250014

# Stor familiebolig med gjennomgående bra standard, flere stuer, fire soverom og utsikt.

Befaringsdato: 20.02.2025

Rapportdato: 20.03.2025

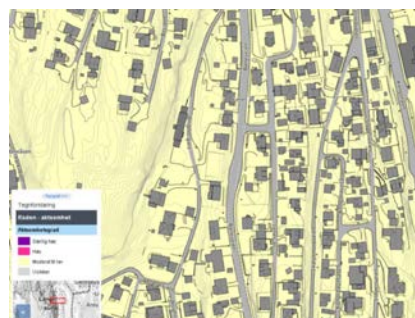
## Vurdering av avvik:

- Det bør gjennomføres radonmålinger.

På generelt grunnlag anbefales det å gjennomføre radonmålinger. Radon er en gass som kan sive opp fra grunnen, som kan være helseskadelig.

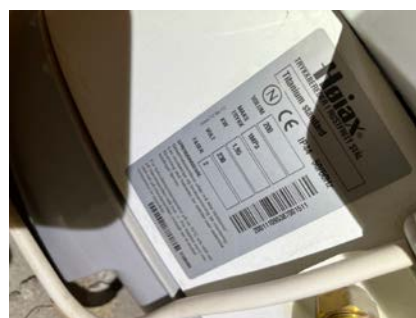
bereider i uinnredet kjellerrom.

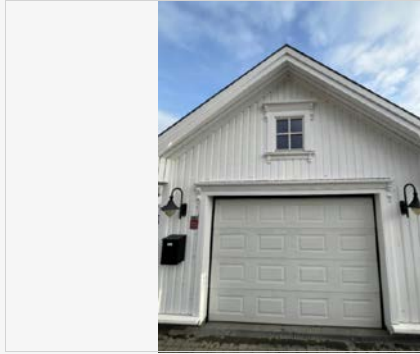
### Garasje

-Vannbrett i bunn av kledning krever noe vedlikehold (mallingsom flasser).
