Varmdalsvegen 168, 7039 TRONDHEIM

**Innholdsrik eiendom med  
enebolig, garasjer, verksted og  
stabbur | Bileilighet | Landlig med  
flott utsikt mot Selbusjøen**

# Tilstandsrapport

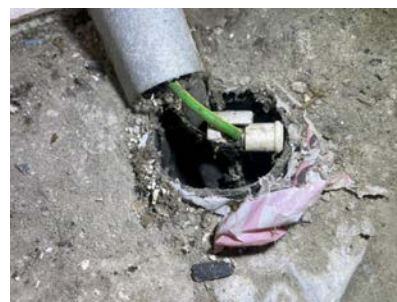
Utstyr var utsatt for skadelig mekanisk påkjenning. FEL §28

- Koblingsklemme for jordelektrode var skadet og ikke tilstrekkelig sikret mot mekanisk påkjenning.

Koblingsklemme må byttes og sikres mot påkjenninger som kan forekomme.
