Mathias Lunds gate 11, 7506 STJØRDAL

**Atraktiv enebolig med garasje |  
Praktisk sentrumsnær beliggenhet

## Nøkkelinformasjon

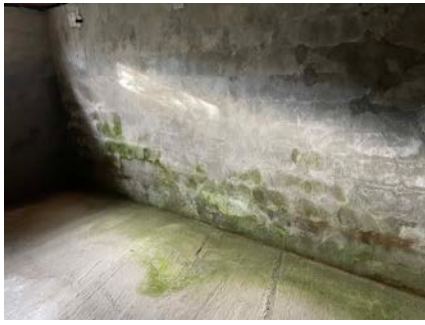
Dreneringen ligger under bakkenivå uten tilgang til inspeksjon. Tilstandsgraden settes ut i fra at det er påvist fuktgjennomtrenging i kjellergulv/grunnmur samt kalk- og mineralutslag, og at godt over halvparten av forventet levetid på bygningsdelen er oppbrukt.

Algevekst

Tiltak for redrenering rundt boligen må påregnes i nærmeste fremtid, men tidspunktet for når dette bør/må gjennomføres er ikke eksakt. Endring av kjellerens bruk vil kreve strakstiltak med drenering/utvendig fuktsikring.

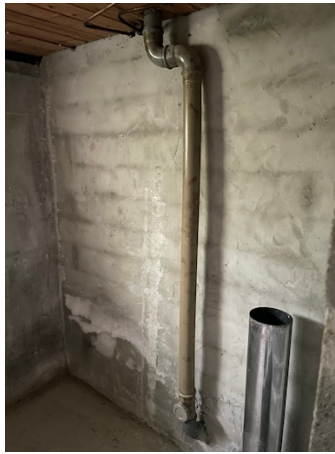
Kalk - og mineralutsalg

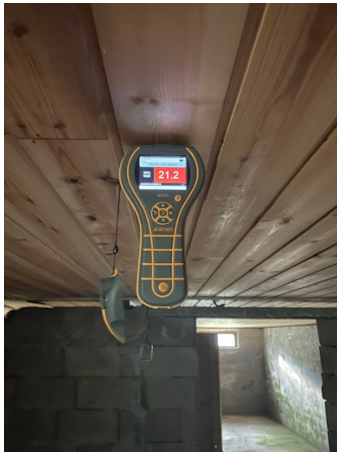
Det er foretatt fuktmåling i bjelkelag, det registreres forhøyde fuktverdier i treverket, 21 vektprosent.

Det ble avdekket symptomer på svikt i drenering/fuktsikring.  
Manglende ventilering av rommene under terrenget ble avdekket. Tiltak er påregnelig.  
Det er saltutsalg på vegger noe som indikerer fuktvandring.

Tiltak for økt ventilering av kjellerareal anbefales.
