Måstadveien 122, 1866 BÅSTAD

Tilstandsrapport

Befaringsdato: 06.08.2024

Rapportdato: 15.08.2024

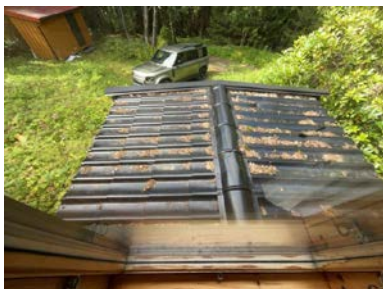
Vurdering av avvik:

- Andre tiltak:
- Det må gjøres ytterligere undersøkelser.

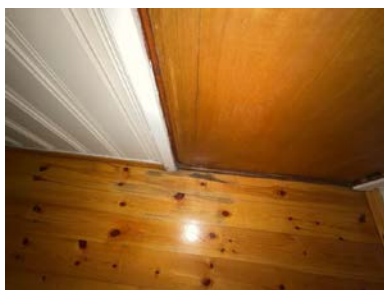
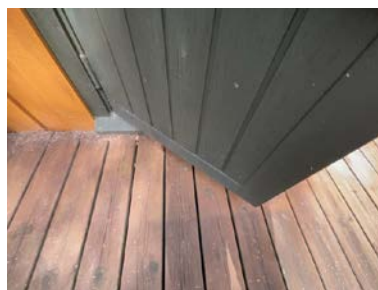
Vurdering av avvik:

- Det er påvist avvik rundt innsettsdetaljer.
 - Det er påvist dører som er vanskelig å åpne eller lukke.
 - Karmene i dører er værslitte utvendig og det er sprekker i treverket.
- Manglende beslag under ytterdør. Synlige fukskjolder innvendig i 1. etasje.
- Værslitt terrassedør, bærer preg av elde.
- Dører i 1. etasje subber/tar noe i karm/terskel.

- Det må påregnes noe vedlikehold og at enkelte dører må skiftes ut.

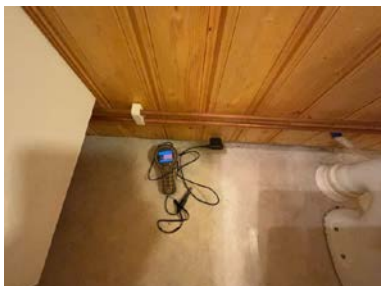
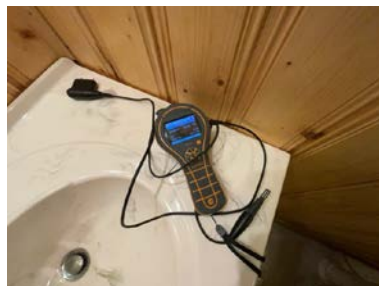
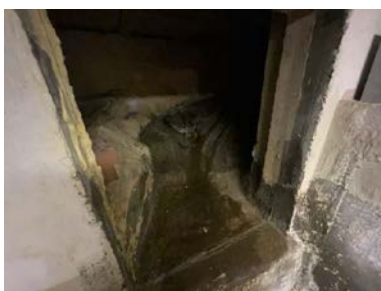
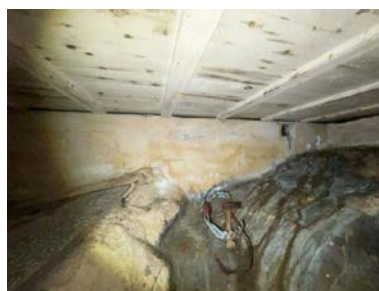
TG 3 Rom Under Terreng

- Det er gjennom målinger påvist høyt fuktnivå i trevegger i underetg./kjeller, det er derfor ikke foretatt hulltaking
- Det er påvist synlig fuktighet på mur/gulv i kjeller.

- Påvist synlig tilsig av fukt langs fjell.

- Påvist og målt høyt fuktinnhold i trevirke i underetasjen. Treverk skal ha fuktinnhold lavere enn 15 vektprosent. I treverk med fuktighet over 17 vektprosent, øker faren for råte og muggsoppvekst. Det ble også målt generelt høy luftfuktighet. Blir det høyere luftfukt enn 75% RH, kan muggsopp begynne å vokse.

Ytterligere undersøkelser må foretas for å få kartlagt tilstanden og omfanget på eventuelle skader. Skader i bjelkelaget kan ikke utelukkes.

Grunnet vanskligheter med å lede vann bort fra hytta, bør det vurderes å settes inn en rotasjonsavfukter.

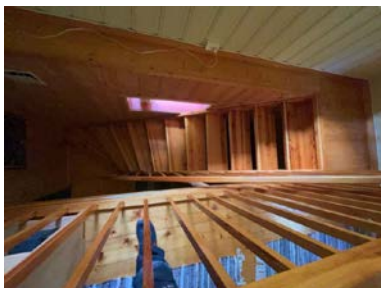
TG 2 Innvendige trapper

- Åpninger i rekkverket skal være maksimum 0,10 m opp til en høyde på minimum 0,75 m.

- Trapper bør ha tette stusstrinn. Ønsker man likevel åpne stusstrinn, bør ikke åpningen være større enn 100 mm.

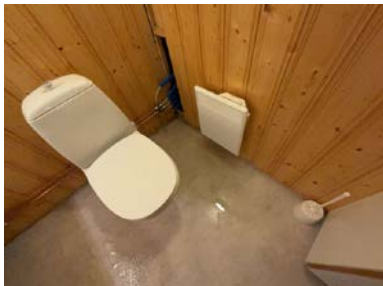
Vurdering av avvik:

- Det er påvist skade som følge av angrep av fukt/råte.
- Toalettrom mangler tilluftsventilering, f.eks. spalte/ventil ved dør.

- Overflater i toalettrom er generelt fuktighet, og det ble påvist og målt høye fuktverdier i vegger.

- Det bør etableres tilfredsstillende tilluft til toalettrom, f.eks. luftespalte ved dør e.l.
- Gjennomføre ytterligere undersøkelser og foreta utbedring av skade.

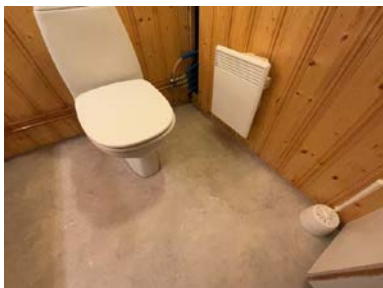
TG 3 Vannledninger

- Det er påvist ufagmessig utførelse av vannledninger.
- Mer enn halvparten av forventet brukstid er passert på innvendige vannledninger.
- Det drypper fra rørskjøter.
- Det er påvist at vannrør som er utsatt for kulde har mangelfull isolering.

- Anlegget må sjekkes av fagperson, som må utføre eventuelle tiltak på anlegget.

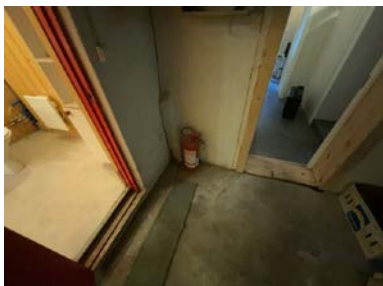
TG 3 Branntekniske forhold

1. Er det mangler for brannslukningsutstyr i boligen iht. forskriftskrav på søknadstidspunktet, men minst Byggeforskrift 1985?
Nei
2. Er det skader på brannslukkingsutstyr eller er apparatet eldre enn 10 år?
Ja
3. Er det mangler på røykvarsler i boligen iht. forskriftskrav på søknadstidspunktet, men minst Byggeforskrift 1985?
Nei
4. Er det skader på røykvarslere?
Nei
