Andresbakken 18, 2323 INGERBERG

# DITT NYE HJEM?

| Tilstandsrapport ..... | 40 |

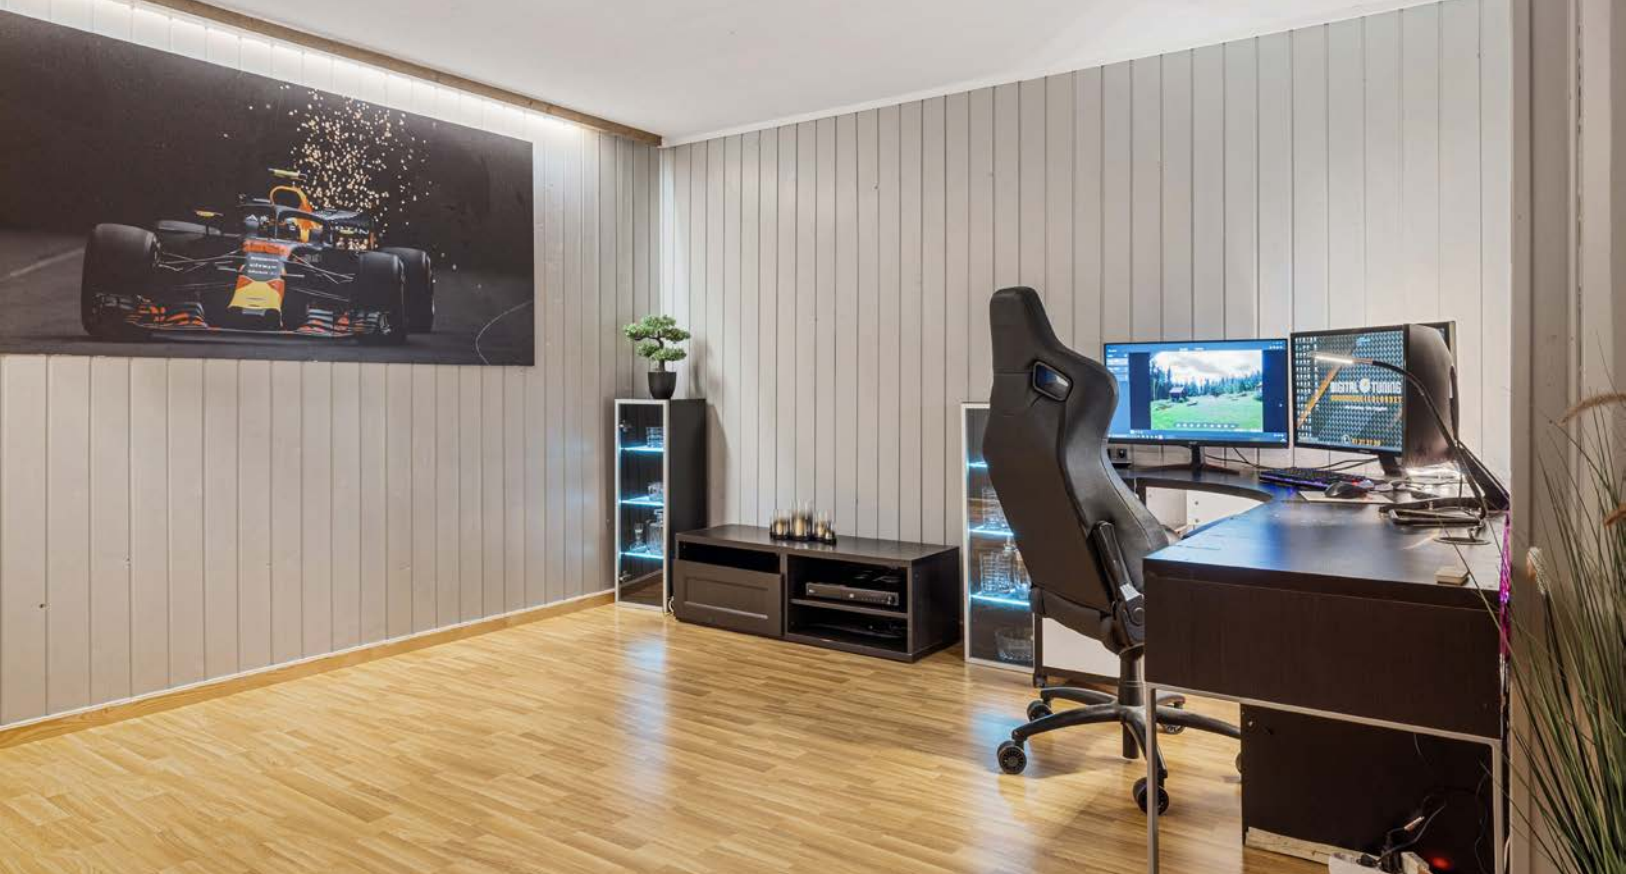
Rom i kjeller som er innredet som kontor/kjellerstue. Rommet har ikke tilstrekkelig med godkjente rømningsveier og har ikke nok lysinnslipp. Rommet er derfor ikke godkjent til varig opphold.

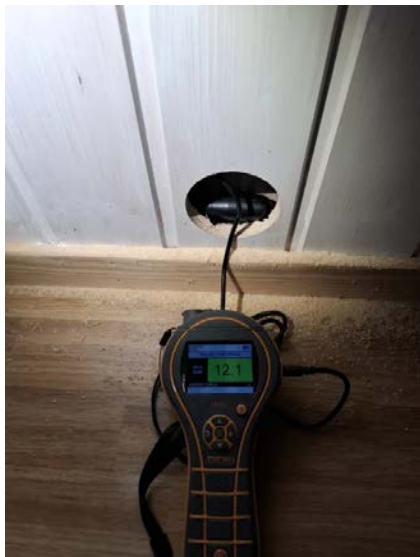
## 6.3 Rom under terreng

Bilde fra fuktmåling i utlektet veggkonstruksjon.

| Det er foretatt hulltaking i nedre del av vegg i bod. Ved fuktmåling i treverk i forbindelse med hulltaking, måles det et fuktinnhold som er under faregrensen for utvikling av skader. Det registreres lite ventilasjon i oppholdsrom. | |

| Bedre ventilering bør etableres. | |

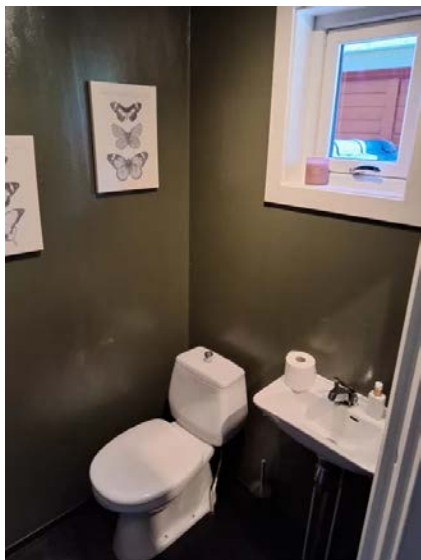
## 6.18 Toalettrom

Oversiktsbilde toalettrom.

Det anbefales at toalett undersøkes nærmere av rørlegger.

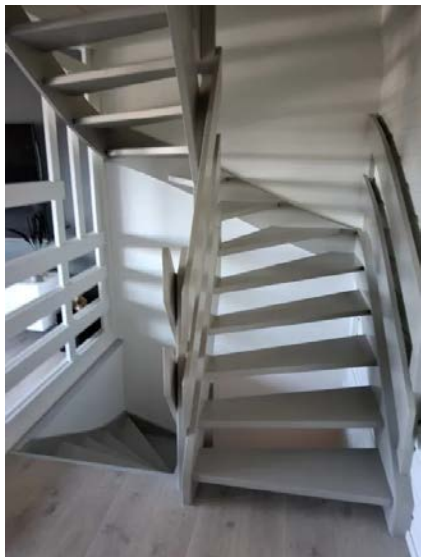
## 6.19 Trapp

Åpen tretrapp i leiligheten.

Det anbefales å etablere håndløper på veggen for bedre sikkerhet, og det anbefales å redusere avstanden mellom trinn og mellom rekkverksbord slik at åpningene ikke overstiger 10cm.

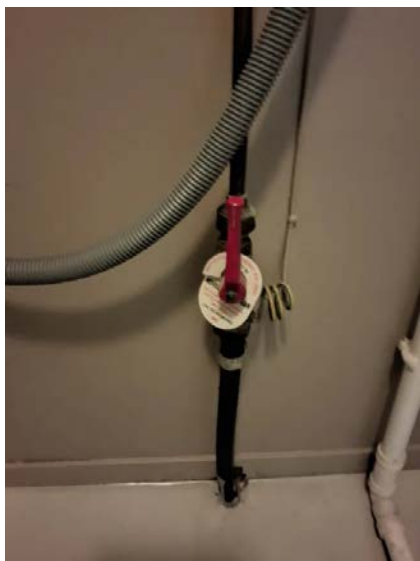
## 6.21 Vannledninger

Vannrør er fra byggeåret, og har nådd en alder hvor det vil være økt risiko for lekkasjer. Det ble ikke registrert behov for tiltak, men med tanke på alder kan skader plutselig oppstå på vannrør av eldre årgang. Ved eventuelle oppgraderinger av våtrom/kjøkken vil det være hensiktsmessig å skifte vannrør.

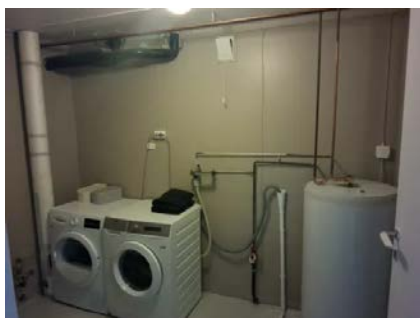
## 6.25 Våtrom: Vaskerom

På bakgrunn av alderen til for eksempel rørapplegg, tekniske installasjoner, tettesjikt og lignende er det grunn til å varsle om at forventet levetid vurderes til å være overskredet, med den risiko dette innebærer. Det ble registrert høy slitasje og enkelte skader på synlige overflater. Gulvbelegget har sprekker og utettheter i overgangene. Ventilasjonen vurderes ikke til å være tilstrekkelig, det er ikke etablert mekanisk avtrekk fra rommet.

Oversiktsbilde vaskerom.

Det er behov for totalrenovering av våtrommet!

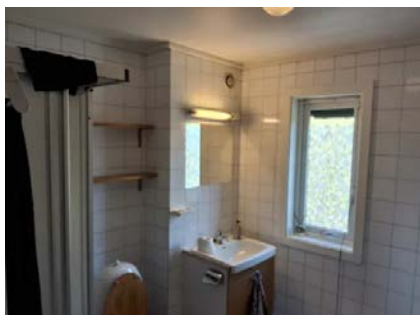
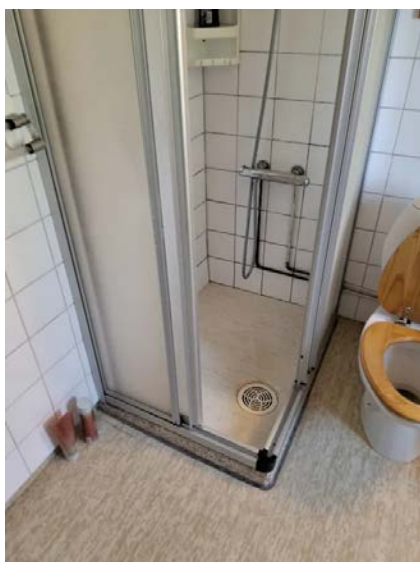
På bakgrunn av alderen til for eksempel rørlegg, tekniske installasjoner, tettesjikt og lignende er det grunn til å varsle om at forventet levetid vurderes til å være overskredet, med den risiko dette innebærer. Det ble registrert høy slitasje og enkelte skader på synlige overflater. Det observeres sprekker og løse veggfliser. Gulvbelegget har stedvis manglende vedheft til underlaget. Sluket er isolert inne i dusjsonen, noe som medfører at vannsøl eller lekkasjevann utenfor sluksonen ikke kan ledes til sluk.

Oversiktsbilde bad.

Sluk er isolert i dusjsonen.

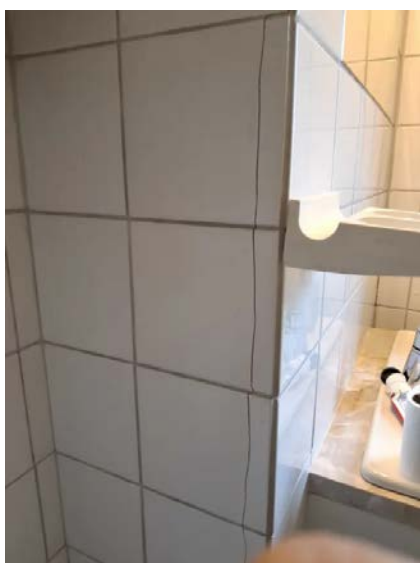
Sprekker i veggfliser.

Det er behov for totalrenovering av våtrommet!
