**Lyngdal/Romsåsen –  
Familievennlig enebolig med  
utsikt, solrik tomt og sentral  
plassering**

# Tilstandsrapport

Befaringsdato: 09.09.2025

Rapportdato: 22.09.2025

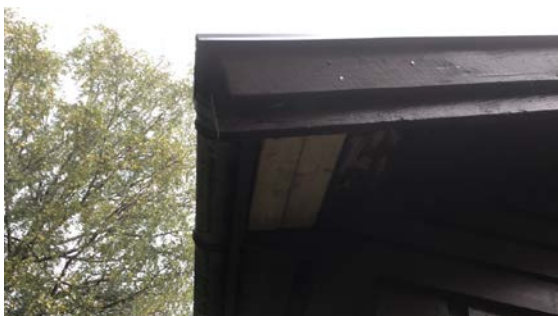
Råte i nedkant tak og i vindskier

- Tiltak:
  - Utskifting av tak singel/undertak tekking nærmer seg
  - Mose bør fjernes fra tak singelen for å unngå unødvendig for belastning. Jevnlig vedlikehold av tak singelen vil kunne bidra til at brukstiden kan forlenges noe.
  - Konsekvens av eldre tak singel er at disse kan lekke gir økt risiko for at det kan medføre fuktskader i underliggende konstruksjoner
  - Det må gjøres tiltak i nedkant tak og på vindskier

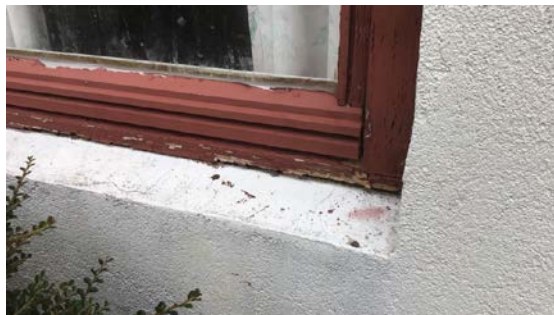
Råteskader i nedkant

Det må påregnes noe vedlikehold og at enkelte vinduer må skiftes ut.

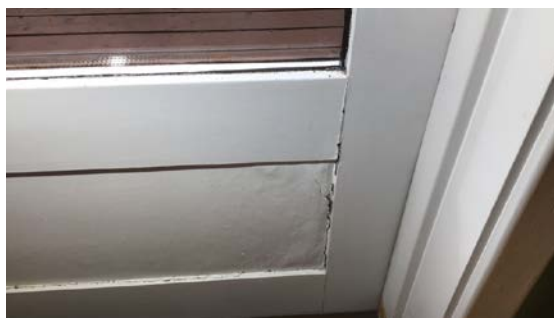
Fukt skader innside balkongdør i stue

- Det må påregnes noe vedlikehold og at enkelte dører må skiftes ut.

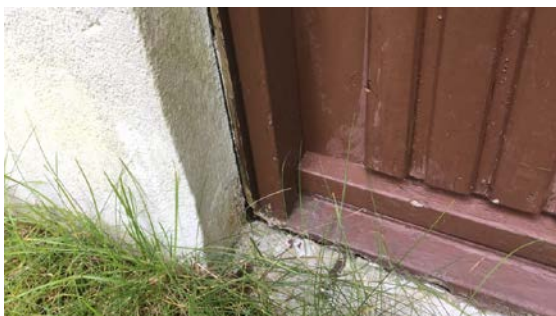
Utteitheter langs dørkarm

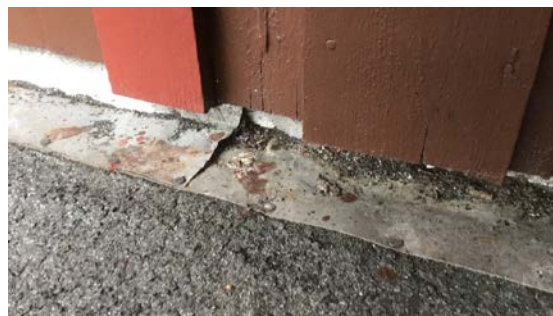
Utteitheter i dekke over inngang

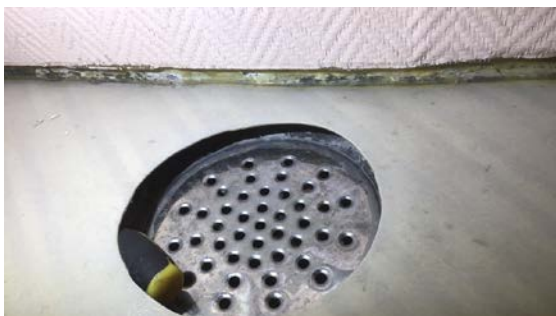
- Manglende oppgradering av våtrommet medfører høy risiko for at konstruksjonene ikke vil tåle vanlig bruk av vann eller lekkasjer. Dette kan føre til fuktskader på tilstøtende konstruksjoner.

Løst belegg rundt sluk, fuktskader i nedkant veggplater
