Nadderudåsen 5, 1357 BEKKESTUA

Attraktiv 4-roms toppleilighet i arkitekttegnet 3-mannsbolig m/ egen inngang, solrik takterrasse og uteareal.

Befaringsdato: 05.05.2026

BOLIGBYGG MED FLERE BOENHETER

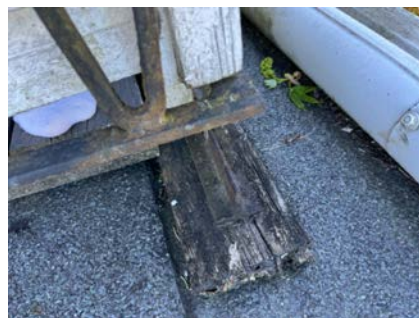
TO 2 Balkonger, terrasser og rom under balkonger

- Mer enn halvparten av forventet brukstid er passert på tettesjikt/membran.
- Det er avvik:

Risiko: Eldre membran og mangelfullt vedlikehold av rekkverk og terrassebord øker risikoen for svekket tetthet, vanninntrengning og slitasje/råte i både terrassegulv, rekkverk og underliggende konstruksjoner.

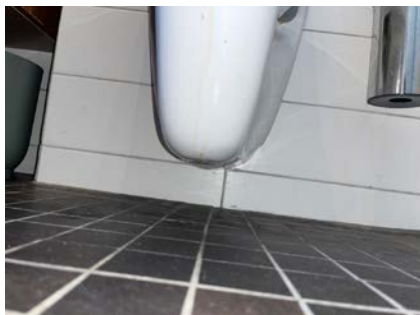
- Det er ikke påvist tilfredsstillende løsning for å synliggjøre lekkasje fra innebygget susterne.
- Det er påvist skader på innredning.

Årsak: Det er ikke påvist tilfredsstillende løsning for å synliggjøre lekkasje fra innebygget susterne. Det er også registrert skader på innredning på badet.

Risiko: Lekkasje fra susterne kan bli stående skjult i konstruksjon/innredning før de oppdages, med økt risiko for fukt- og råteskader. Skadet innredning har redusert levetid og kan forverres ved videre bruk og eventuell fuktbelastning.

Konsekvens: Økt vedlikeholdsbehov og risiko for skjulte skader bak innredning/vegg, som kan medføre kostnader til utbedring eller utskifting av både innredning og tilstøtende konstruksjoner.
Anbefalt tiltak: Kjøper bør være oppmerksom på forholdet. Det anbefales at rør-/VVS-fagperson vurderer løsning for lekkasjevarsling/avrenning fra innebygget susterne, og at skadet innredning repareres eller skiftes ut ved behov.

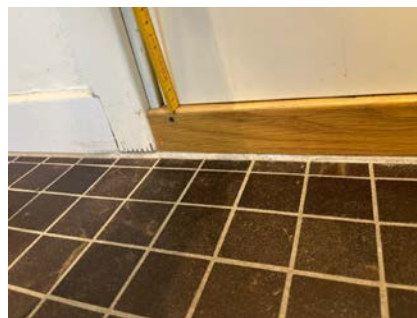
ETASJE 3 > BAD/VASKEROM

TC 0 Tilliggende konstruksjoner våtrom

Det ble utført fuktmåling i boret hull i tilstøtende rom mot våtsone uten å få unormale verdier.

Grunnet våtrommets alder kan ikke fuktskader i konstruksjonen utelukkes, selv om det ikke ble avdekket fukt i boret hull på befaringstidspunktet.
