Christinegård 42, 5037 BERGEN

**Moderne toppleilighet med
panoramautsikt | Unike og solrike
uteområder | Betydelig oppgradert
i 2020-2024 | Parkering**

Om eiendommen

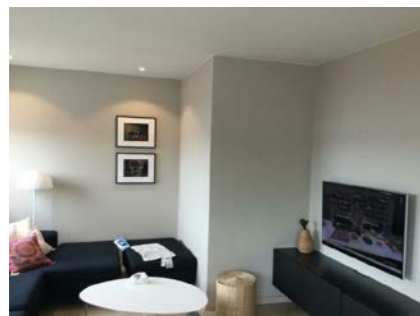
Vurdering av avvik:

- Det er avvik:

- Tiltak:

Ingen av avvikene har konsekvens for bruken av gulvene og det er kun anmerket.

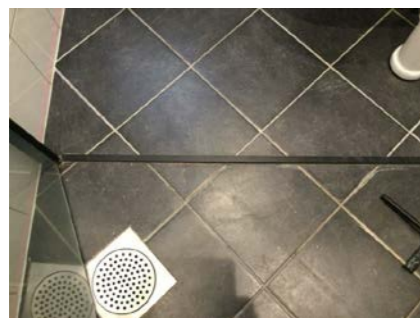
Vurdering av avvik:

- Det er mulighet for at det kan forekomme vannlekkasje på våtrommet hvor vann ikke vil gå til sluk.
- Det er påvist at høydeforskjell fra topp slukrist til gulv/synlig topp membran ved dørterskel er mindre enn 25 mm.
- Det er påvist avvik i fallforhold til sluk i forhold til krav i forskrift på byggetidspunktet.

Det er montert en stoppliste under dusjvegger som stopper vann å renne ut på resten av gulvet, dette medfører også at vann fra eventuelle lekkasjer på vask eller toalettsterne ikke vil kunne renne fritt til sluk. I henhold til TEK skal det være fall til sluk og lekkasjevann fra vasker, toalettsterne og lignende, skal ledes til sluk, det gjør det ikke i dette tilfellet. Det er ikke registrert skade på konstruksjoner selv om badet ikke har fall i henhold til TEK, Det blir derfor satt TG2 på, anbefaling om at fallforhold må utbedres.

Viser stoppliste i dusj

Fall forhold bør utbedres slik at vann fra vask og toalett sterne renner uhindret til sluk ved eventuell lekkasje.

Kostnadsestimat: 10 000 - 50 000

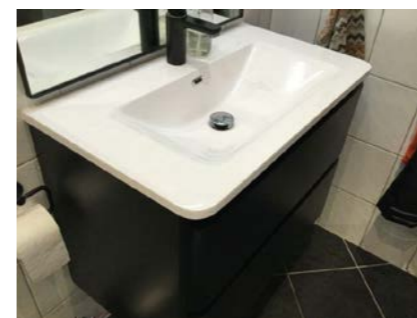
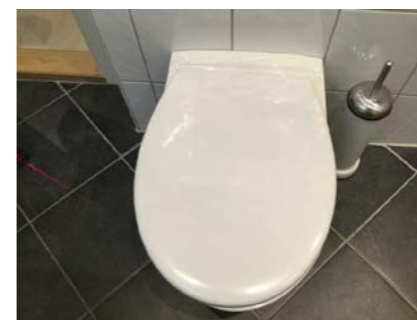
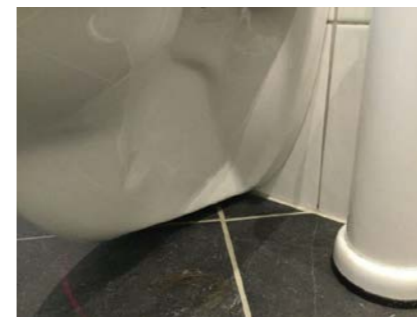
Vurdering av avvik:

- Det er ikke påvist tilfredsstillende løsning for å synliggjøre lekkasje fra innebygget systerne.

mangler hull for synliggjøring av lekkasje i systerne

- Det må gjøres tiltak for å lukke avviket.

Det må etableres hull for synlighjøring av lekkasje fra systerne

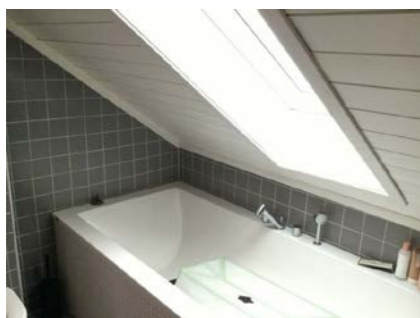
LOFT > BAD

Vurdering av avvik:

- Det er vindu/dør med ikke fuktbestandige materialer i våtsonen (ved vask, dusj, badekar, osv.), løsningen eller byggematerialet er uegnet

Vindu i våtsonen over badekar

- Uegnede materialer må fuktbeskyttes/utskiftes.

Velux vindu med treforinger montert i våtsonen ved badekar, utført i kryssfiner som er malt. det er ikke registrert skade eller fukt, men området må overvåkes eller foringer skiftes til egnet materiale.

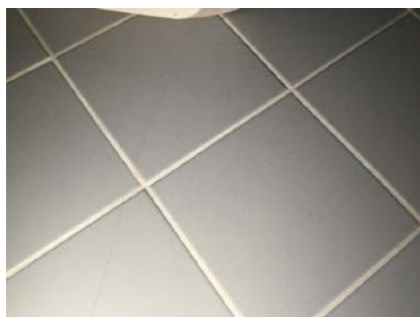
LOFT > BAD

Vurdering av avvik:

- Det er påvist at høydeforskjell fra topp slukrist til gulv/synlig topp membran ved dørterskel er mindre enn 25 mm.
- Det er påvist avvik i fallforhold til sluk i forhold til krav i forskrift på byggetidspunktet.

Det er påvist riss i enkelte fliser på gulv

gulvfliser med riss

- Det må foretas utbedring av fallforhold.

Det er registrert riss i fliser på badegulvet fra sluk og mot vaskerommet i ca 6 fliser, disse bør skiftes eller utbedres.

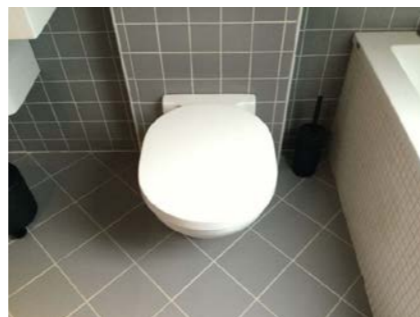
Vurdering av avvik:

- Det er ikke påvist tilfredsstillende løsning for å synliggjøre lekkasje fra innebygget sisterner.

Det bør etableres hull til synliggjøring av lekkasje vann fra sisterner

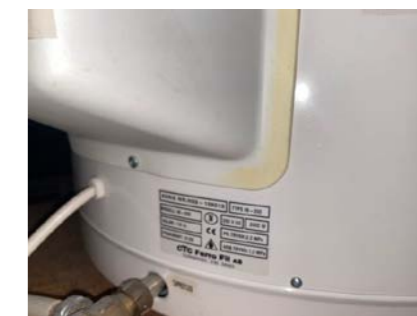
Vurdering av avvik:

Konsekvens/tiltak

- Det er ikke behov for utbedringstiltak siden tanken fungerer i dag, men ut ifra alder kan skader plutselig oppstå på eldre tanker.
