Breidablikkveien 30, 3216 SANDEFJORD

**Herlig enebolig med  
utleiemuligheter. Flott modernisert  
standard, Solrik og lekker tomt i  
etablert boligområde**

Befaringsdato: 14.03.2025 Rapportdato: 27.03.2025 Oppdragsnr.: 20641-1606 Referansenummer: BU4312

# Tilstandsrapport

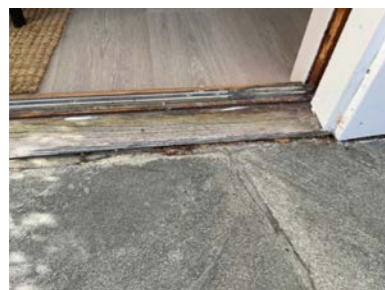
- Det er avvik:

Ufagmessig utførelse mellom terskel og skiferflis.

Utførelsen mellom terskel og skifer vil kunne gi fare for inntrenging av fukt under dør. Beslag bør monteres. Fremtidige eiere bør påregne utskifting av dør. Med godt vedlikehold kan levetiden forlenges.

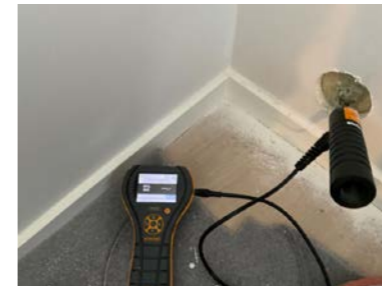
Fuktmåling i vegg.

Ingen umiddelbare tiltak er påkrevd.

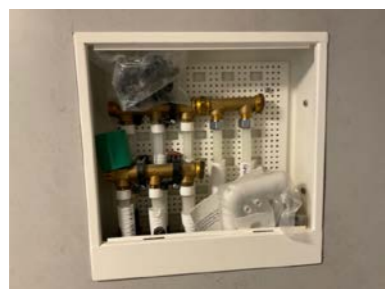
Vannfordelingsskap.

- Det er ikke behov for utbedringstiltak siden anlegget fungerer i dag, men ut ifra alder kan skader plutselig oppstå på eldre anlegg.

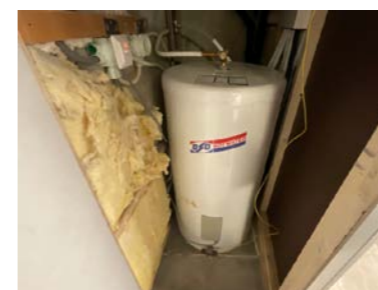
200L VV bereder

- Det er ikke behov for utbedringstiltak siden tanken fungerer i dag, men ut ifra alder kan skader plutselig oppstå på eldre tanker.

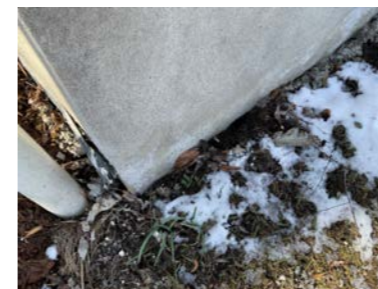
Del av utvendig fuktsikring er ikke klemt tilstrekkelig bak klemrist. Det er ikke synlig fuktsikring av grunnmur på alle fasader.

Ikke synlig fuktsikring av grunnmur.

Utvendig fuktsikring bør klemmes bak klemrist. Siden det ikke er synlig fuktsikring på enkelte sider av grunnmur må det tas forbehold om at det kan forekomme plasser hvor drenering og utvendig fuktsikring ikke er skiftet.

Siden det ikke er synlig fuktsikring på enkelte sider av grunnmur må det tas forbehold om at det kan forekomme plasser hvor drenering og utvendig fuktsikring ikke er skiftet.
