Prestetjørnvegen 16, 4120 TAU

# Innholdsrik enebolig med fin utsikt og romslig tomt med usjenert hage.

# Prestetjørnvegen 16

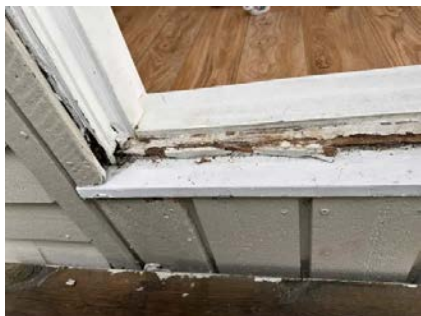
## 6.5 Vinduer og dører

Det registreres punkterte glass i stue, soverom mot Nord, stedvis tegn etter innvendig kondens, råteskade i terrassedør ut fra stue, slitte vinduskarmen / dører, manglende beslag under ytterdør og løs terskel / ytterdør.

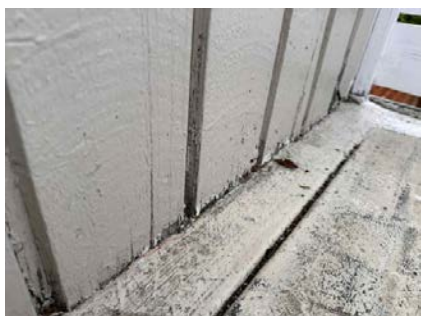
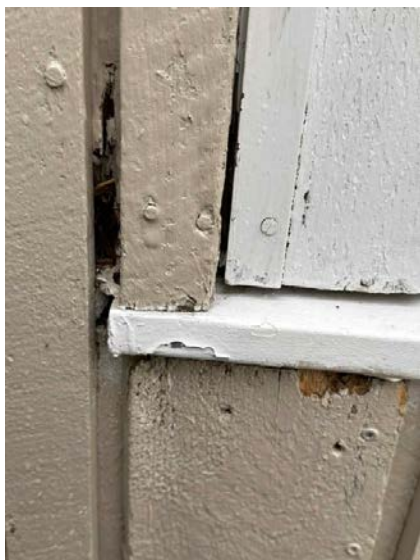
## 6.6 Yttervegger

**TG-2**

Det registreres stedvis råteskader og slitte overflater i trekledning. Kledning v/ balkong legger helt nedtil og vil råtne.

Anbefaler å bytte tkledning med råteskader og overflatebehandle slitte overflater i trekledning.
