Kårøydalsveien 8, 7203 VINJEØRA

**Romslig enebolig med  
utleiemulighet beliggende på  
Vinjeøra | 2 garasjer | Hage |  
Nærhet til fine friluftsområder**

Tilstandsrapport .....33

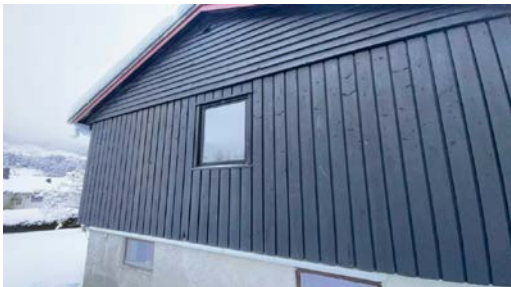
Gavelvegg med behov for utbedring

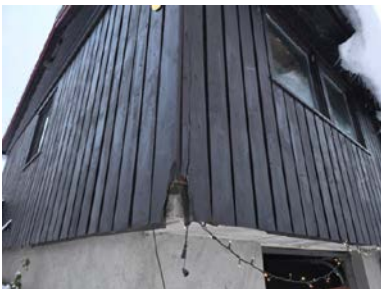
- Råteskader i enkelte bord på gavelvegg ved stue
- Skade på ytre hjørne ved garasje
- Lufting i nedre del av vegg kun på overbord

Synlig råte i enkelte bord på gavelvegg

- Det må påregnes overflatebehandling og evt. utskifting av enkelte bord.
- Utbedring av lufting må gjøres ved bytte av kledning når det blir behov eller om bruk av bolig endres, må dette holdes under oppsikt.
- Utskifte av enkelte råteskadet bord må påregnes. Det må kontrolleres bakenforliggende konstruksjon for evt. skjulte skader. Om ikke det skiftes eller foretas kontroll kan skadene øke i omfang og større utbedringer må foretas.

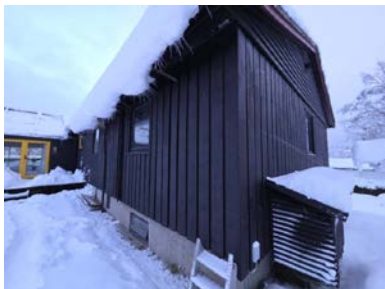
Skade på hjørnebord, må byttes

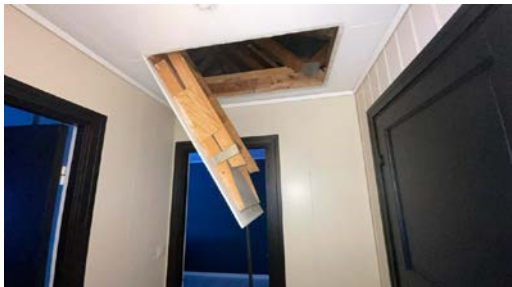
Uisolert loftsluke med stige i gang

- Anbefaler å få montert tett inspeksjonsluke for å sikre mot varmetap og hindre at støv fra loft kommer inn i boligen og påvirker innneklimaet. I tillegg reduseres faren for fuktskader på loftet.

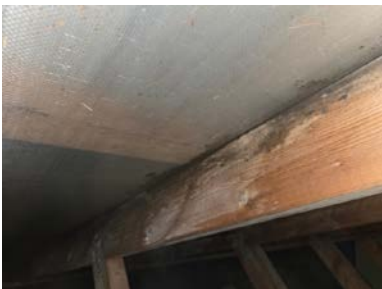
- Isolasjon er synlig før opp mot tett undertak ved raft noe som begrenser ventilering av takkonstruksjonen.  
- Det registreres ekskrementer etter mus på kryploft/kaldloft og i kott, noe som kan skyldes manglende musebånd/sikring bak kledning på yttervegger.  
- Det er påvist fuktskjolder/misfarging i takkonstruksjonen grunnet kondens fra plast undertak på taksperrer/takstoler.  
- Loftsluke er ikke tett og isolert, det kan føre til at varm fuktig luft fra boligen stiger opp på loftet og forårsaker fuktskader.  
- Undertak har ingen mansjett/tetting rundt gjennomføringer i undertak  
- Skade/hull på insektsduk i raftekasse/takutstikk. Det medfører risiko for at insekter og små dyr komme inn i takkonstruksjonen og forårsake skade eller ubehag

Ventilering er begrenset mot raft

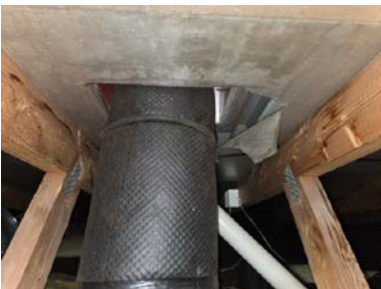
Fuktmerker på takstoler grunnet plast undertak

- Påviste fuktskjolder i undertak bør holdes under oppsikt over tid og tiltak må vurderes ut fra hvordan dette utvikler seg. Det er ikke målt forhøyde fuktverdier på befaringsdagen. Anbefales å utbedres ved bytte av tak og undertak.

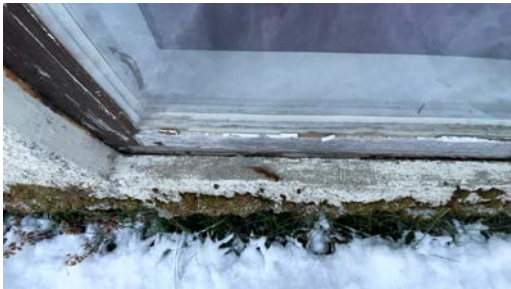
- Vinduer har nådd over halvparten av forventet funksjonstid. Det vil være større risiko for punktering av glass og større behov for vedlikehold i tiden som kommer.  
- Vinduer som er montert i mur mangler beslag og kan ha skjulte skader med råte bak puss

Vinduer som er montert i mur mangler beslag og kan ha skjulte skader med råte bak puss

- Det må gjøres tiltak slik at regnvann mm. enkelt kan renne bort fra vinduskarmer som er innpussede i mur.  
Konsekvens er at vinduskarmer råtner over tid da fukt blir stående mellom murpuss og vinduskarm.

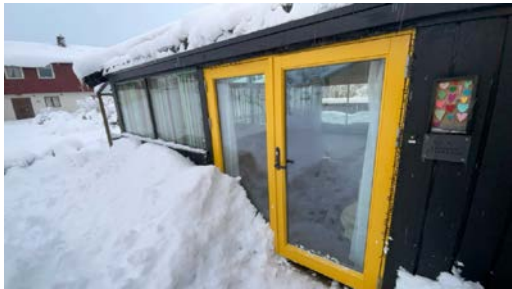
Malt Nordan dør til leilighet i underetasjen med 3-lags glass fra 2020. Sprekk i ett innvendig glass på dør i underetasjen  
Sprekk i ett glass på innsiden.

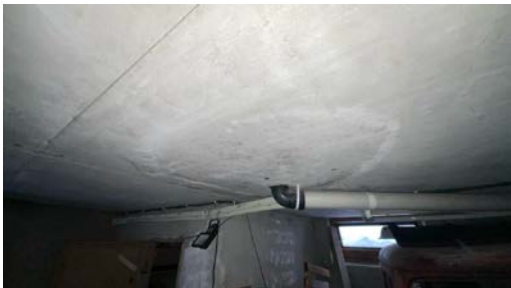
Synlig eldre fuktsvelling i brannsikre plate ved rørgjennomføring til sluk

- Tiltak:
- Utbedring av port evt. bytte av port må påregnes
- For å sikre at det ikke oppstår skade i himling bør det legges en tett membran i garasje/verksted over
- Saltutslag må ses i sammenheng med pkt. drenering.

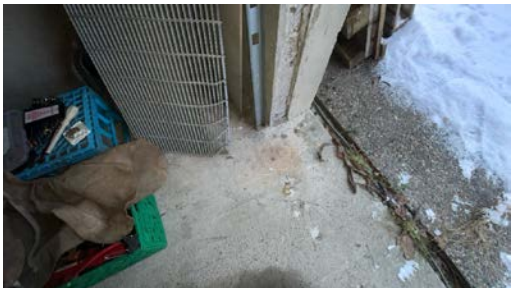
Deler av mur mot port er ikke pusset

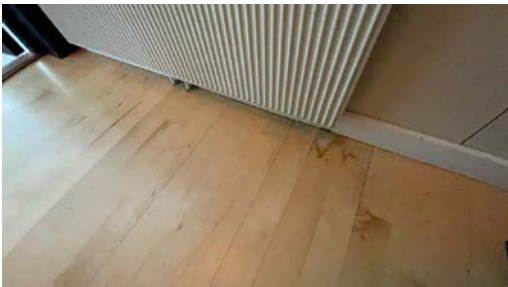
Eldre fuktmerker i parkett ved radiator i gang 1. etasje

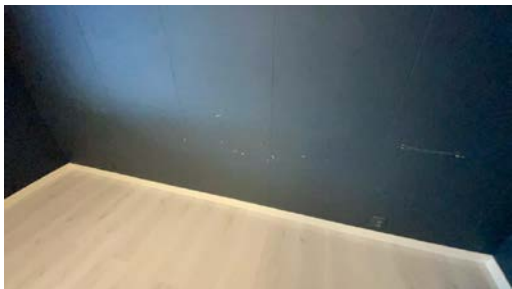
Overflateskader på veggplater soverom 2

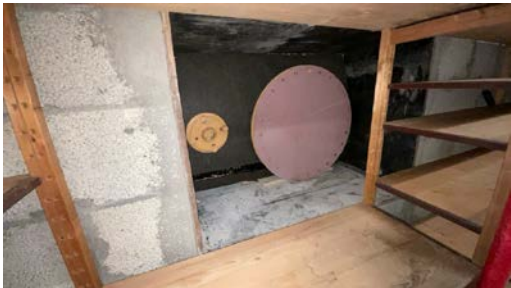
Åpning mot tank er tilgjengelig fra lagerrom. Tank er ikke kontrollert

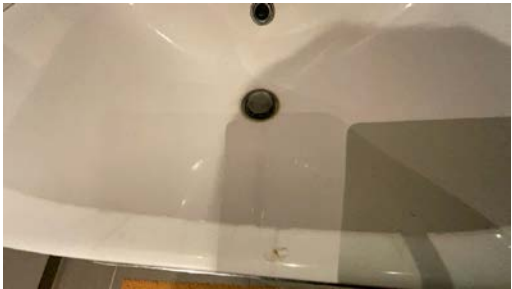
Skade i servant, tettet med fugemasse

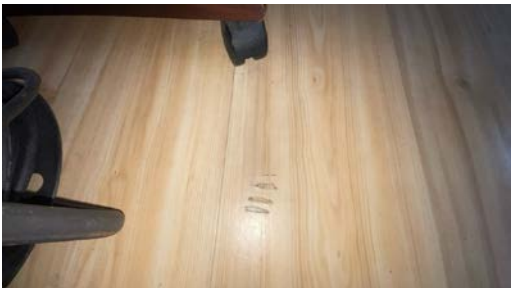
Overflateskader på kjøkkengulv

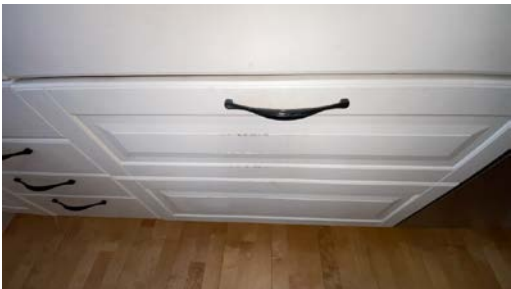
Svelling/skade på kjøkkenfront under vask

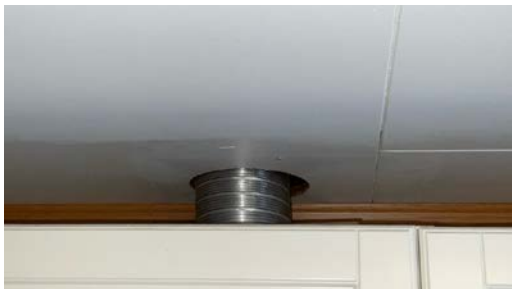
Mangler tetting rundt ventilatorrør opp på kryploftet over ventilatorskap.

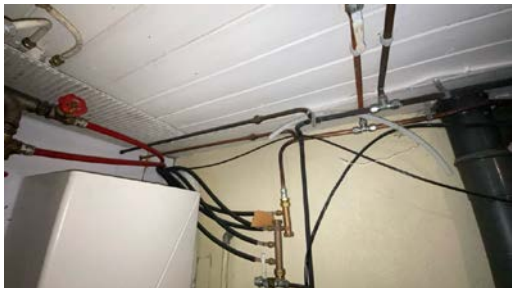
Åpne rør i himling teknisk rom

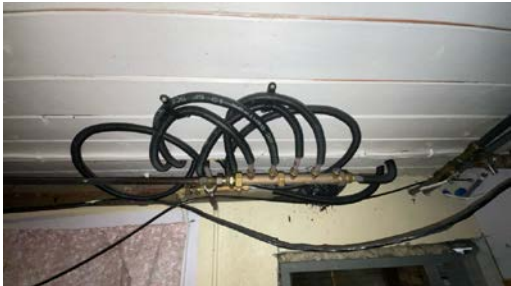
Vannfordeling til bad 1. etasje, mangler merking

- Rørkurser på rør-i-rør system bør merkes.
- Det bør foretas tiltak på anlegget som sikrer bedre løsning på eventuelt lekkasjevann fra rør i rør system.
- Avrenning fra fordelerkolbe skal ledes til sluk/avløp, alternativt kan det monteres automatisk vannstoppeventil som ivaretar vannsikkerheten.

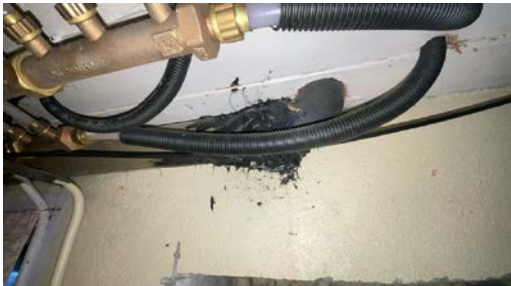
Rør i teknisk rom har vært utbedret med fugemasse

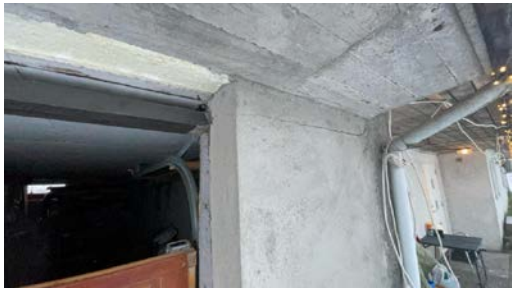
Sprekk i mur ved garasje.

- Lokal utbedring må utføres.
