Kårøydalsveien 8, 7203 VINJEØRA

**Romslig enebolig med
utleiemulighet beliggende på
Vinjeøra | 2 garasjer | Hage |
Nærhet til fine friluftsområder**

Tilstandsrapport

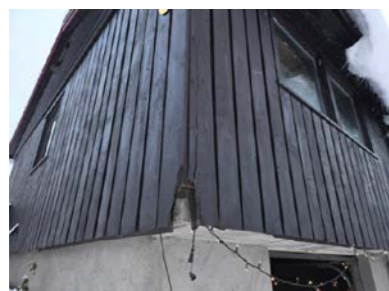
- Det er ingen eller liten lufting i nedre kant av kledning mot grunnmur.
- Det er påvist spredte råteskader i bordkledningen.
- Det er ingen musesperre i nedre kant av konstruksjon.

- Råteskader i enkelte bord på gavelvegg ved stue

Synlig råte i enkelte bord på gavelvegg

- Råteskadet trekledning må skiftes ut.

- Utskifte av enkelte råteskadet bord må påregnes. Det må kontrolleres bakenforliggende konstruksjon for evt. skjulte skader. Om ikke det skiftes eller foretas kontroll kan skadene øke i omfang og større utbedringer må foretas.

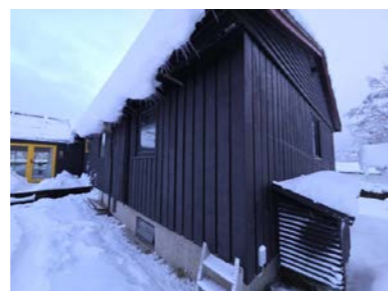
- Skade på ytre hjørne ved garasje

Skade på hjørnebord, må byttes

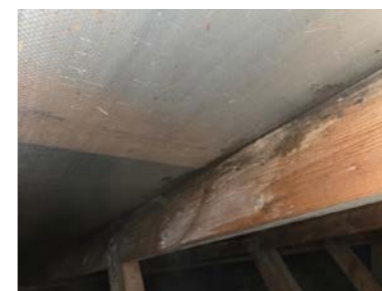
- Isolasjon er synlig før opp mot tett undertak ved raft noe som begrenser ventilering av takkonstruksjonen.
- Det registreres ekskrementer etter mus på kryploft/kaldloft og i kott, noe som kan skyldes manglende musebånd/sikring bak kledning på yttervegger.
- Det er påvist fuktskjolder/misfarging i takkonstruksjonen grunnet kondens fra plast undertak på taksperer/takstoler.
- Loftsluke er ikke tett og isolert, det kan føre til at varm fuktig luft fra boligen stiger opp på loftet og forårsaker fuktskader.
- Undertak har ingen mansjett/tetting rundt gjennomføringer i undertak
- Skade/hull på insektsduk i raftekasse/takutstikk. Det medfører risiko for at insekter og små dyr komme inn i takkonstruksjonen og forårsake skade eller ubehag

Ventilering er begrenset mot raft

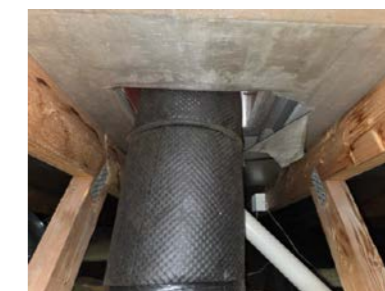
- Konsekvens: Manglende mansjett medfører at gjennomføringer i undertaket ikke er tett med fare for at vann kan trenge inn i konstruksjonen.
- Påviste fuktskjolder i undertak bør holdes under oppsikt over tid og tiltak må vurderes ut fra hvordan dette utvikler seg. Det er ikke målt forhøyde fuktverdier på befaringdagen. Anbefales å utbedres ved bytte av tak og undertak.

Fuktmerker på takstoler grunnet plast undertak

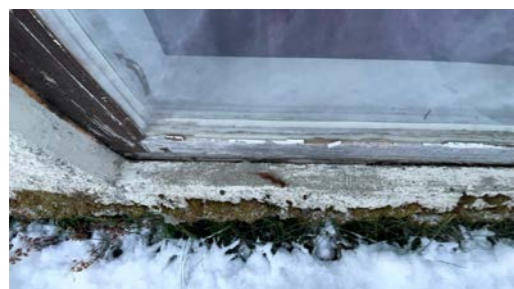
- Vinduer har nådd over halvparten av forventet funksjonstid. Det vil være større risiko for punktering av glass og større behov for vedlikehold i tiden som kommer.
- Vinduer som er montert i mur mangler beslag og kan ha skjulte skader med råte bak puss

Vinduer som er montert i mur mangler beslag og kan ha skjulte skader med råte bak puss

- Det må gjøres tiltak slik at regnvann mm. enkelt kan renne bort fra vinduskarmen som er innpussede i mur. Konsekvens er at vinduskarmen råtner over tid da fukt blir stående mellom murpuss og vinduskarm.

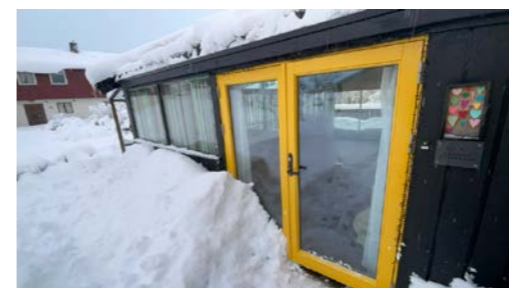
Hoveddør fra 2016. Mangler låsing på dobbeltdør mot terskel. Den bør monteres for å sikre tilstrekkelig tetthet.

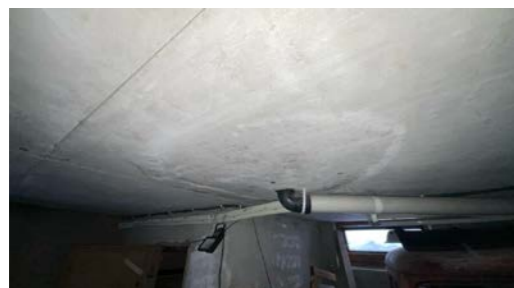
Synlig eldre fuktsvelling i brannsikre plater ved rørgjennomføring til sluk

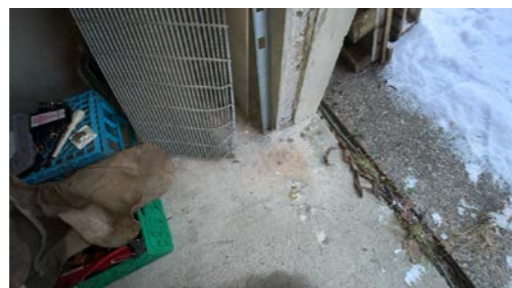
Deler av mur mot port er ikke pusset

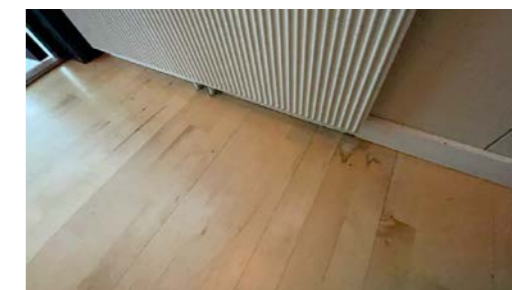
Eldre fuktmerker i parkett ved radiator i gang 1. etasje

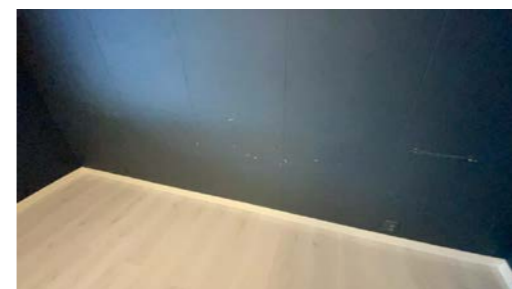
Overflateskader på veggplater soverom 2

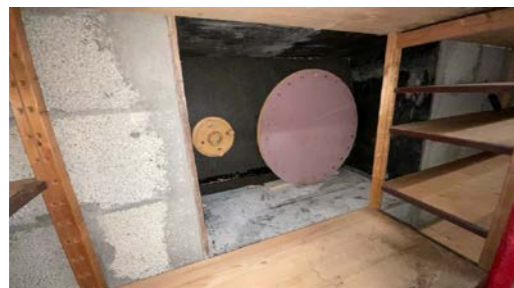
Åpning mot tank er tilgjengelig fra lagerrom. Tank er ikke kontrollert

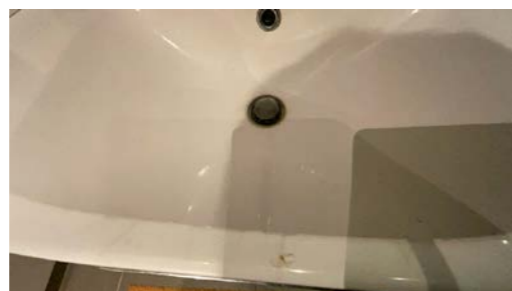
Skade i servant, tett med fugemasse

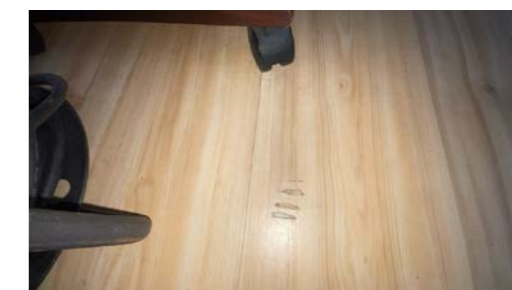
Overflateskader på kjøkkengulv

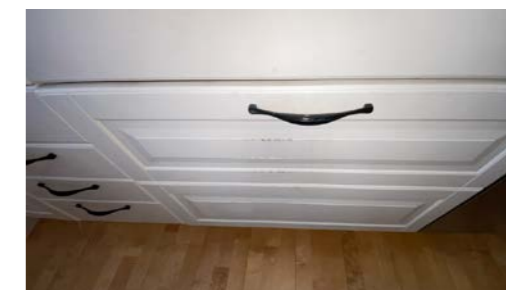
Svelling/skade på kjøkkenfront under vask

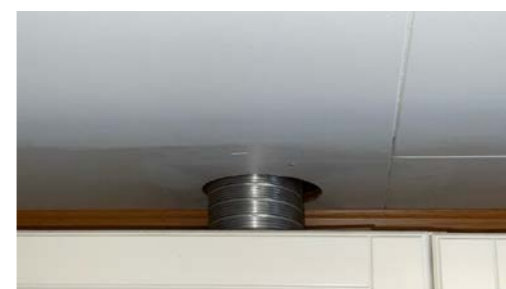
Mangler tetting rundt ventilatorrør opp på kryploftet over ventilatorskap.

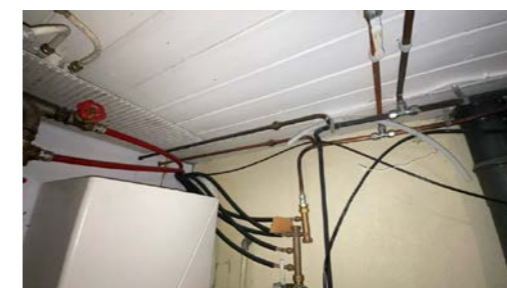
Åpne rør i himling teknisk rom

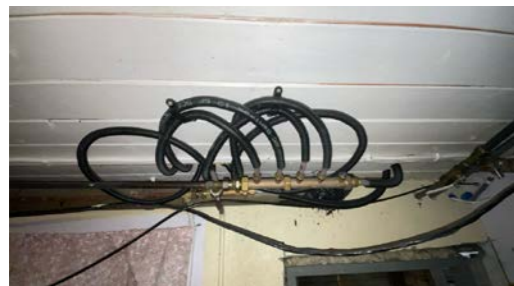
Vannfordeling til bad 1. etasje, mangler merking

- Rørkurser på rør-i-rør system bør merkes.
 - Det bør foretas tiltak på anlegget som sikrer bedre løsning på eventuelt lekkasjevann fra rør i rør system.
- Avrenning fra fordelerkolbe skal ledes til sluk/avløp, alternativt kan det monteres automatisk vannstoppeventil som ivaretar vannsikkerheten.

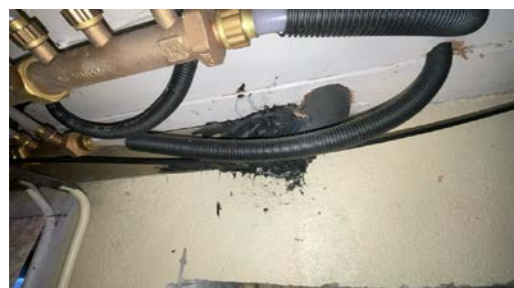
Rør i teknisk rom har vært utbedret med fugemasse

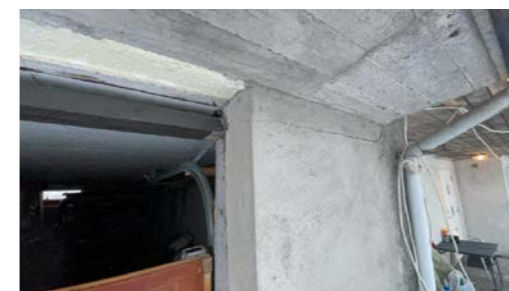
Sprekk i mur ved garasje.

- Lokal utbedring må utføres.

- Det bør foretas nærmere undersøkelser av grunnmur når det er snøfritt.
