Hetlandsgata 30, 4013 STAVANGER

**Storhaug - Flott toroms leilighet  
med lun og varm atmosfære  
sentral beliggenhet.**

# Tilstandsrapport

# gnr. 55, bnr. 256, snr. 1

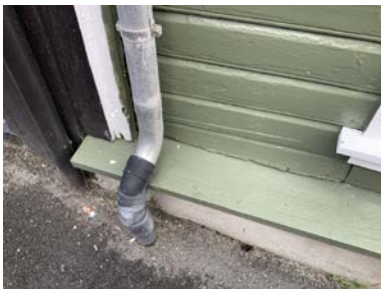
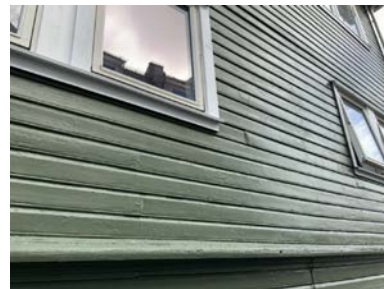
- Det er påvist spredte råteskader i bordkledningen.
- Det er værslitt/oppsprukket trevirke/trepaneler.

På baksiden bør det etableres vannstokk i overgang mellom kledning og mur for å lede vann bort fra konstruksjonen og redusere risiko for fuktskader.

Åpninger mellom kledningen bør tettes for å forhindre inntrenging av skadedyr og redusere risiko for ytterligere råteskader.

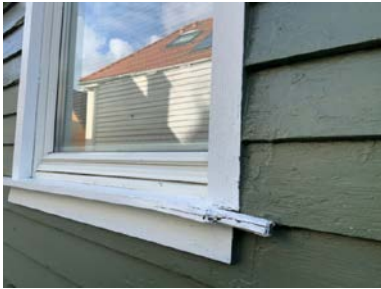
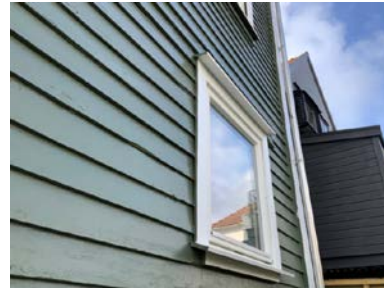
- Det er påvist avvik rundt innsettingsdetaljer.

På ett av vinduene har det ene vannbordet råteskader.

Det bør utføres utbedringer av innsettingsdetaljer og utskifting eller reparasjon av råteskadet vannbord.

Mangelfull montering og råteskader kan føre til fuktinntrengning, ytterligere råteutvikling og redusert levetid for vinduene.

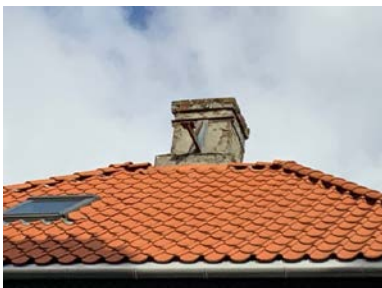
- Det er påvist sprekker og/eller riss i pipe.
- Pipevanger er ikke synlige.

Det bør gjennomføres en grundig kontroll og eventuell utbedring av pipevanger og sprekker/riss i pipen av kvalifisert fagperson.

Konsekvensen av å ikke utbedre dette kan være økt risiko for brann, lekkasje av røyk eller gasser til boligen, samt ytterligere forringelse av pipens tilstand.

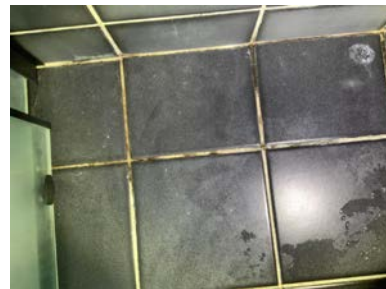
- Det er mulighet for at det kan forekomme vannlekkasje på våtrommet hvor vann ikke vil gå til sluk.
- Målinger viser at det ikke er fall til sluk (motfall).

Dusjprofil har høyere kant enn dørterskel. Huller i profilen til dusjen bør etableres slik at vann som måtte komme på gulvet kan renne fritt mot sluk. Fuger i dusjen har en del svertesopp. Svertesoppen kommer av en kombinasjon av høy luftfuktighet, varme samt rester etter dusjsåpe o.l. Soppen kan fjernes med de rette rengjøringsmidlene eller ved å bytte fugen.

- Eventuelt lekkasjevann fra utstyr utenfor dusjsone vil ikke ha en naturlig vei til sluket. Dette kan føre til at vann samler seg på gulvet og potensielt renner ut av rommet eller trenger inn i konstruksjonen.
- Et bad med manglende/reduert fall til sluk blir mindre funksjonelt og sikkert for brukeren. Dette kan medføre stående vann på gulvet, vann som ikke ledes effektivt til sluket, økt risiko for at vann renner ut av rommet og redusert sklisikkerhet på gulvet.

Det bør etableres tilstrekkelig fall mot sluk, og det anbefales å lage åpninger i dusjprofilen slik at vann kan renne fritt mot sluk for å unngå risiko for vannskader i omkringliggende konstruksjoner.

Fuger med svertesopp bør rengjøres med egnede midler eller byttes ut for å hindre videre vekst av sopp og redusere risiko for fuktskader og dårlig inneklima.

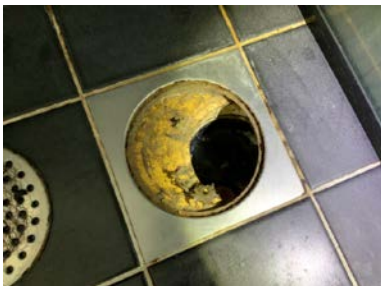
- Det er viktig å merke seg at levetiden til en membran varierer basert på kvalitet, installasjon og bruk. Eldre membraner kan bli sprø og sprekke opp, noe som fører til at de mister sin vanntettende funksjon. Dette kan resultere i vannlekkasjer gjennom vegger og gulv og fuktskader.
- Det må innhentes dokumentasjon. Manglende membran/tettesjikt medfører risiko for lekkasjer og fukt i konstruksjonen.

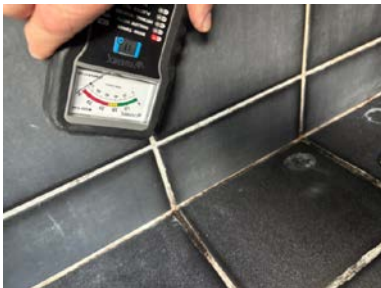
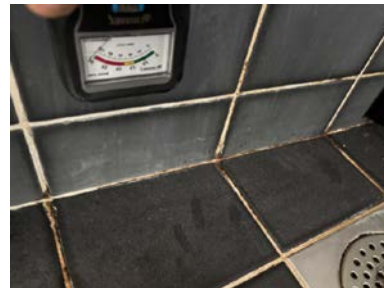
Det er foretatt fuktmålinger på overflaten og det er registrert høye målbare fuktindikasjoner i nedre del av dusjvegger.

Det bør gjennomføres nærmere undersøkelser for å avklare årsaken til de høye fuktindikasjonene i nedre del av dusjveggene. Dersom fuktproblemet vedvarer, kan det føre til skade på konstruksjonen og økt risiko for sopp- og råteutvikling.
