Otervegen 9, 2030 NANNESTAD

# Tilstandsrapport

Befaringsdato: 03.04.2025

Rapportdato: 09.04.2025

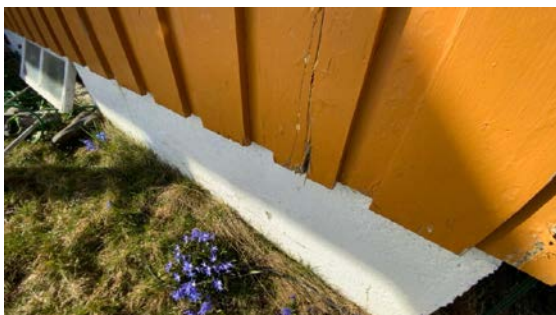
- Det er ingen eller liten lufting i nedre kant av kledning mot grunnmur.
- Det er påvist spredte råteskader i bordkledningen.
- Det er ingen musperre i nedre kant av konstruksjon.

Stedvis behov for lokale utbedringer.

- Lokal utbedring må utføres.
- Musperre må etableres.
- Det bør foretas tiltak for å bedre lufting av kledningen.
- Råteskadet trekledning må skiftes ut.

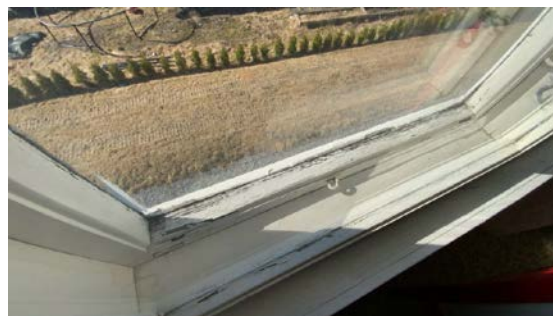
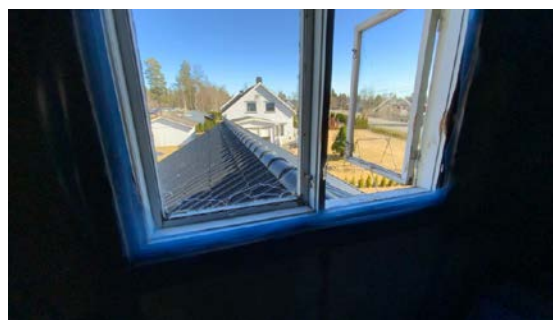
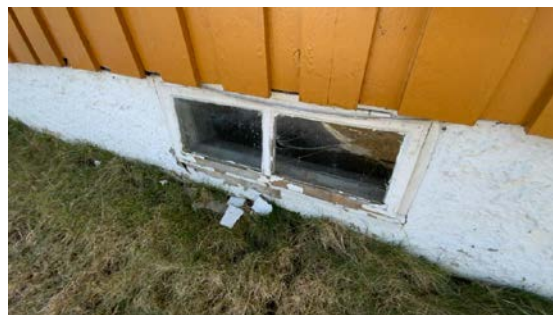
- Det er påvist at enkelte vinduer er vanskelig å åpne/lukke.
- Det er påvist avvik rundt innsetningsdetaljer.
- Det er påvist vinduer med fukt/råteskader.
- Karmene i vinduer er slitte og det er sprekker i trevirket.

- Det må påregnes noe vedlikehold og at enkelte vinduer må skiftes ut.
- Vinduer med råteskader må erstattes med nye.
- Vinduer må justeres.

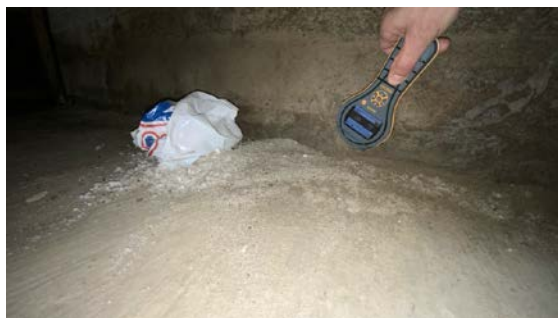
Variable fuktverdier ble indikert på nedre del av grunnmur.

Utført fuktsøk på nedre del av grunnmur.

Overflater i kjeller må ikke innredet før ny drenering er etablert samt konstruksjoner er tørket ut. Ingen umiddelbar fare for øvrig om konstruksjonen står slik som den er i dag, men det bør ikke lagres løsøre direkte på gulv eller mot vegger.

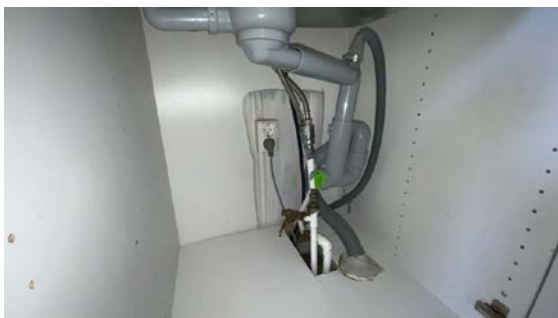
Røropplegg av eldre kobberør. Med tanke på alder og materialvalg ansees rør som tilfredsstillende men kommende modernisering av røropplegg kan heller ikke utelukkes på sikt. Waterguard i benkeskap på kjøkken bør etableres for god sikring av lekkasjevann.

Besiktigelse av røropplegg.

- I forbindelse med oppgradering av våtrom vil det være naturlig med utskifting av rør.
- Det er ikke behov for utbedringstiltak siden anlegget fungerer i dag, men ut ifra alder kan skader plutselig oppstå på eldre anlegg.

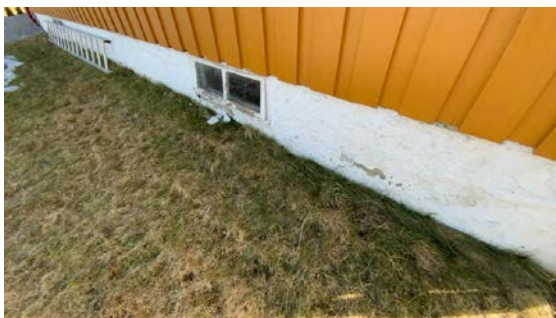
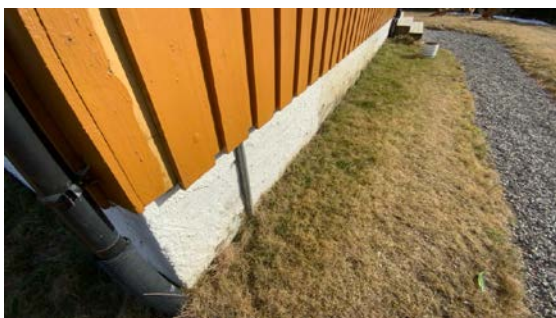
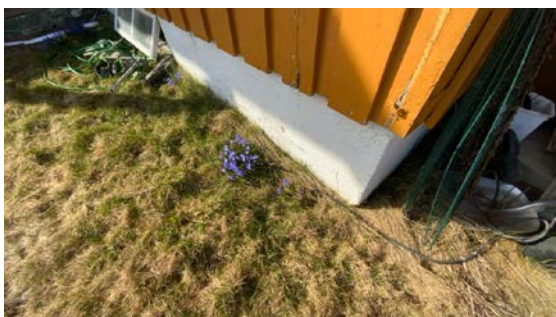
Kontroll av drenering/fuktsikring.

- Overvåk tilstanden jevnlig. For å få tilstandsgrad 0 eller 1 må dreneringen skiftes ut, men tidspunktet for når dette er nødvendig er vanskelig å si noe om.
