Midtre Sportsveien 11, 2460 OSEN

**Nyere (2021), lun og smart
familiehytte på ett plan + hems.
God standard. Bad. WC. Stor
terrasse. Sentralt v/ Mattisstua**

Nøkkelinformasjon

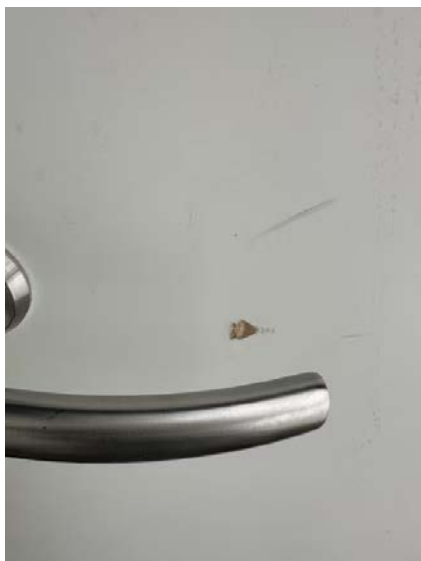
6.4 Vinduer og dører

Registrert mindre hakk i dørblad til bod.

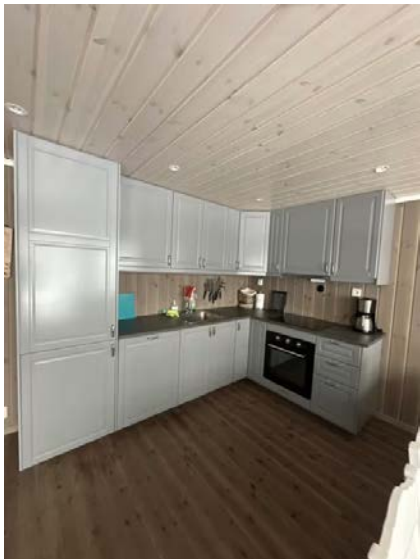
6.13 Kjøkken

Viser kjøkkeninnredning og hvitevarer.

Det er ikke påvist tegn på at det er montert lekkasjedeteksjon ved oppvaskmaskin/oppvaskkum, dette er et krav på kjøkkenet utifra alder. Anbefaler ytterligere undersøkelser.

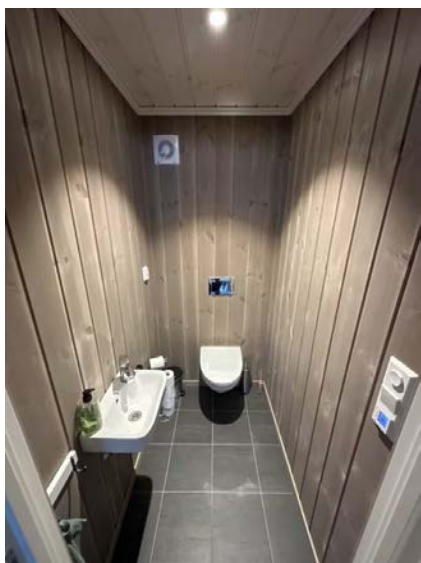
6.15 Toalettrom

Viser toalettrom i 1.etasje

Det er ikke etablert noen drepsåpning for synliggjøring av lekkasje fra innebygd sisterner til klosettet. Det er framlagt dokumentasjon på annen godkjent løsning.

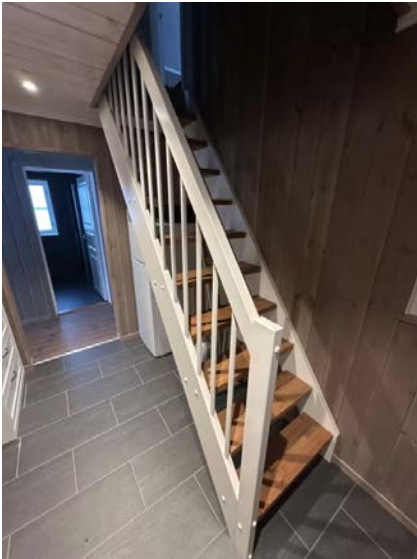
6.16 Trapp

Viser trapp mellom etasjer.

Det anbefales å redusere avstanden mellom trinn slik at åpningen ikke overstiger 10cm.

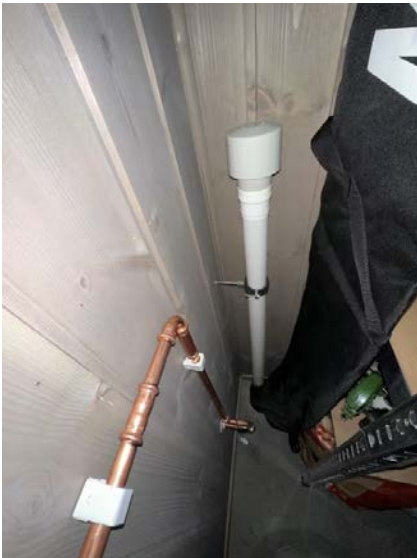
6.17 Avløpsrør

- Avløpsrør: Kloakk er ikke luftet over tak. Lufting med vakuumventil. Det er ikke påvist noen stakeluke i boenheten. Staking kan utføres via sluk eller andre installasjoner med avløp. Ingen lekkasjer eller skader ble registrert, generelt anbefales jevnlig rengjøring av sluk og vannlåser for å sikre god avrenning. Utvendige stikkledninger er ikke vurdert. Ingen opplysninger om problemer med avløpsanlegget. Funksjon og tilstand må vurderes av fagmann. Anbefalte tiltak - Anbefaler ytterligere undersøkelser vedrørende lufting av avløpsanlegget.

Kloakk er ikke luftet over tak. Lufting med vakumventil i bod med utvendig adkomst.

Anbefaler ytterligere undersøkelser vedrørende lufting av avløpsanlegget.

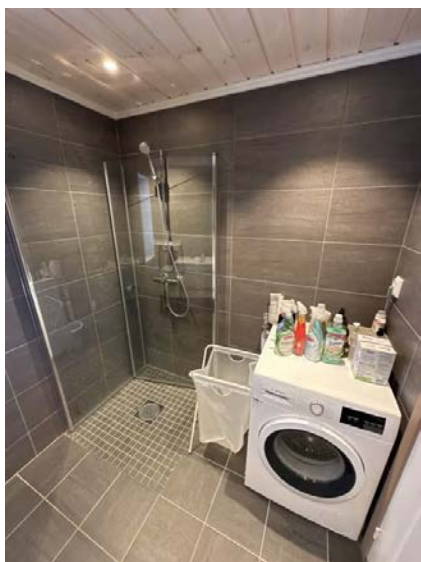
6.22 Våtrom

- Våtrom: Fallforhold til sluk, og høydeforskjell mellom topp sluk og topp membran ved dør, er ikke tilfredsstillende. Målt høydeforskjell fra topp flis ved dør til topp sluk på 21 mm. Gulv fremstår som flatt med varierende fallforhold. Nedsenket dusjsone på ca 5mm. Det er mulighet for at det kan forekomme vannlekkasje på våtrommet hvor vann ikke vil gå til sluk. Mulighet for vannsamling under toalett. Ingen synlig tettesjikt ved døråpning. For å oppfylle fallforhold på gulv i våtrom iht. tek 17, må dusjsone være nedsenket min 10 mm når gulv utenfor dusjsone er flatt. Det må i tillegg være fall mot sluk på min 1:50 i dusjsone og dokumentert oppbrett for membran ved dørterskel på min. 15 mm. Det ble registrert «bom» i gulvflis. «Bom» kan blant annet oppstå visst det ikke er påført tilstrekkelig med flislim eller at flisa har mistet vedheft til underlaget. Det opplyses på generelt grunnlag at dusjing direkte på vegg og gulv kan redusere overflatens levetid. Anbefalte tiltak - Løpende observasjoner anbefales da fliser med «bom» kan løsne over tid. Våtrommet virker med dette avvirket

Det er etablert innfellbare dusjdører, veggmontert termostatbatteri og dusjgarnityr. Opplegg for vaskemaskin.

Er det påvist avvik i krav om høydeforskjell på tettesjikt/fall til sluk? Ja

Er det fare for at lekkasjevann fra installasjoner i rommet ikke når sluket? Ja

Det er mulighet for at det kan forekomme vannlekkasje på våtrommet hvor vann ikke vil gå til sluk. Mulighet for vannsamling under toalett. Ingen synlig tettesjikt ved døråpning.

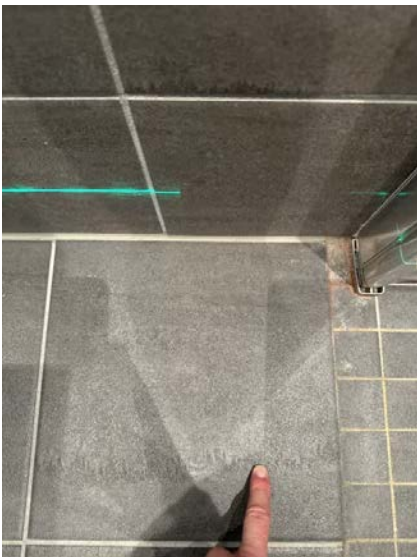
Det ble registrert «bom» i gulvflis. «Bom» kan blant annet oppstå visst det ikke er påført tilstrekkelig med flislim eller at flisa har mistet vedheft til underlaget.

Det ble registrert «bom» i gulvflis.

Løpende observasjoner anbefales da fliser med «bom» kan løsne over tid.
