**Salgsobjekt:** Enebolig  
**Eierform:** Eiet  
**Byggeår:** 1972  
**BRA-i/BRA Total** 159/168 kvm  
**Tomtstr.:** 1269.1 m<sup>2</sup>  
**Soverom:** 4  
**Antall rom:** 6  
**Gnr./bnr.** Gnr. 70, bnr. 249  
**Oppdragsnr.:** 1302250134

# Hasseldalsveien 15

Befaringsdato: 08.07.2025

Rapportdato: 06.08.2025

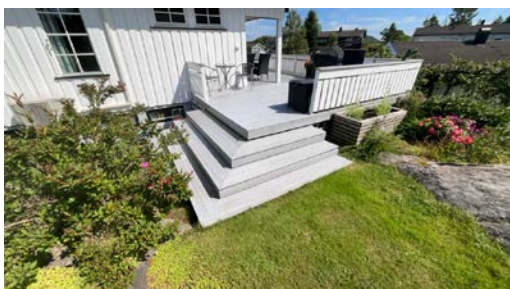
Utvendig trapp i tre.

- Rekkverk må monteres for å lukke avviket.

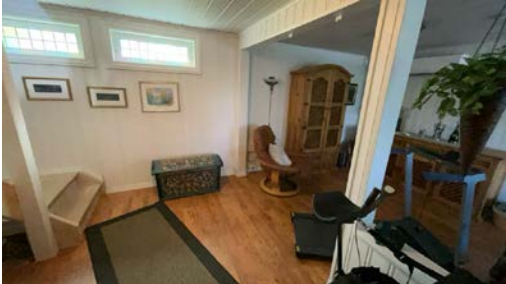
Rom under terreng.

Det er ikke synlig fuktsikring av grunnmuren utvendig og det er registrert fuktindikasjoner på innforet trevegg.

- Det er gjennom målinger påvist høyt fuktnivå i trevegger i underetg./kjeller, det er derfor ikke foretatt hulltaking

- Ytterligere undersøkelser må foretas for å få kartlagt tilstanden og omfanget på eventuelle skader.
- Rom under terreng må overvåkes og utbedringer må utføres etter behov.  
Ønsket bruk av underetasje er avgjørende.

Det kan ikke utelukkes at det må redrenes og fuktsikres på utsiden for et bedre innemiljø.

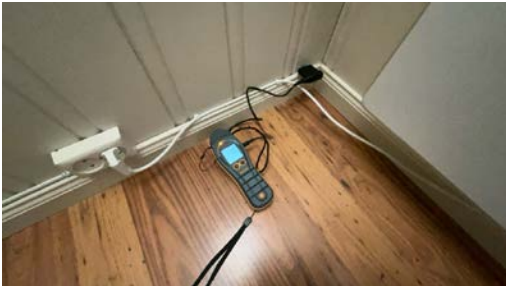
Fuktindikasjoner.

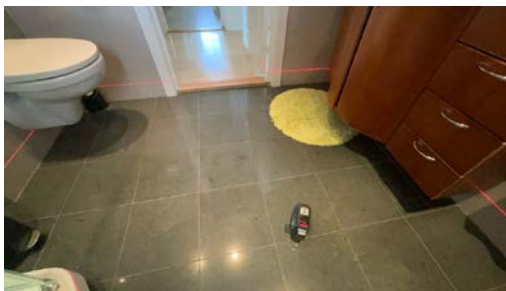
Registrerte avvik hemmer ikke bruken av baderommet, det er en fare for vannsamlinger på gulv, men vannet vil renne til sluk før det renner ut av rommet.

Utsnitt baderomsgulv.

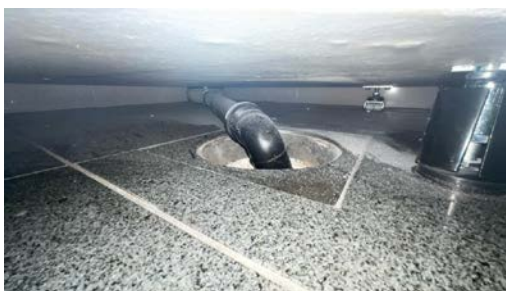
Plastsluk.

Innhent dokumentasjon om mulig på membran/tettesjikt, kan ikke dokumentasjon innhentes er det fare for skjulte feil eller avvik.

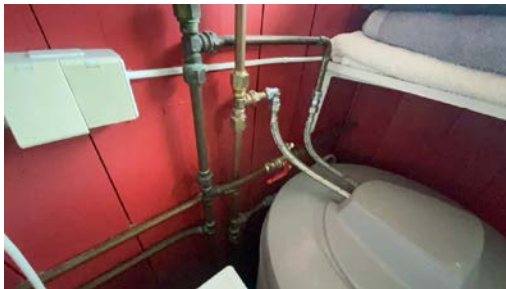
Utsnitt vannrør.

- Tidspunkt for utskiftning av vannledninger nærmer seg.
- Det er ikke behov for utbedringstiltak siden anlegget fungerer i dag, men ut ifra alder kan skader plutselig oppstå på eldre anlegg.
- I forbindelse med oppgradering av våtrom vil det være naturlig med utskiftning av rør.

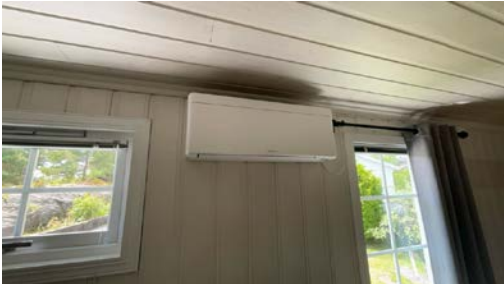
TG på varmepumpe er satt utfra synlige fysiske skader eller løse ledninger.  
Varmepumpe er ikke funksjonstestet.

Varmepumpe.

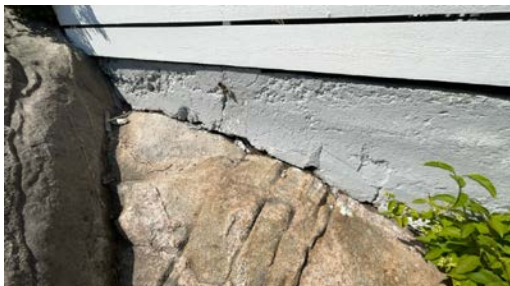
- Grunnmuren har sprekke-dannelser.

Det er stedvis registrert forvitring, små sprekker og små skader på leca.

Utsnitt grunnmur.

- Påviste skader må utbedres.

Grunnmur må overvåkes og utbedres etter behov.  
Små skader og riss må utbedres for TG:1.
