Furukollen 7, 2324 VANG PÅ HEDMARKEN

**ØVRE VANG / GREFTENMOEN**

# Furukollen 7 2324 VANG PÅ HEDMARKEN

## Tilstandsrapport Eierskifte

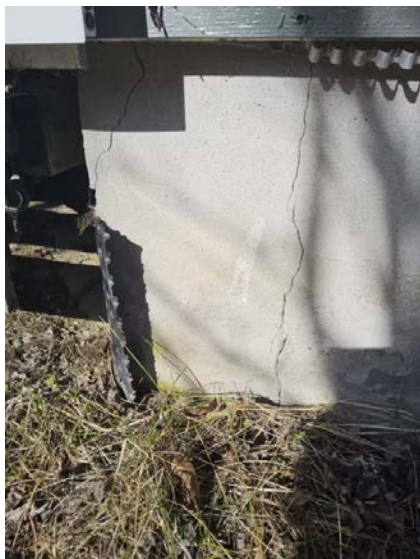
### 6.2 Grunnmur og fundament

Det registreres enkelte riss i grunnmuren.

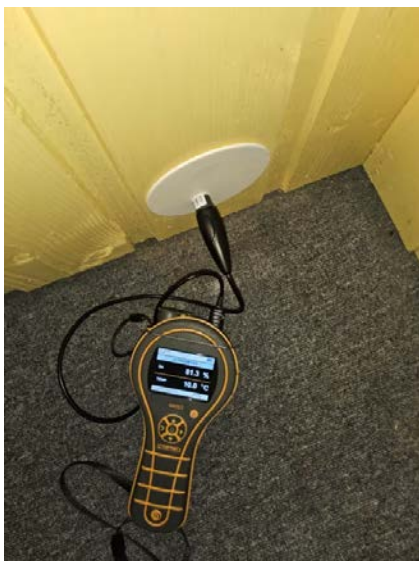
## 6.4 Rom under terreng

Det er benyttet hull fra tidligere utført hulltaking i nedre del av vegg i bod. Det er utført måling av luftens relative fuktighet (RF) inne i konstruksjonen, og det ble målt moderat/forhøyede verdier. Relativ fuktighet ble målt til 81,3 prosent, ved 10,0 celsius. Selv om tydelige tegn på skader ikke er påvist, kan skjulte skader ikke utelukkes. Det gjøres oppmerksom på at fuktmålingen viser RF på det aktuelle stedet sonden er ført inn. Målingen gir kun et øyeblikksbilde av forholdene og kan for eksempel endre seg med årstider, fukt- og temperaturforhold. Det kan ikke sies med sikkerhet at forholdet er det samme i andre deler av konstruksjonen.

Bilde fra fuktmåling i utlektet veggkonstruksjon.

Det påviste fuktnivå gir grunn til å overvåke konstruksjonen for å se utvikling over tid, og eventuelt foreta tiltak for å unngå fuktskader.

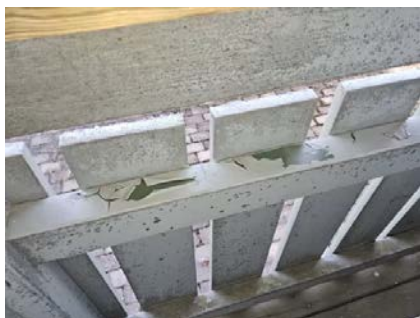
Slitt og avflasset maling på rekkeverk.

Overflatebehandling må påregnes og tetting av hull i gulv anbefales.

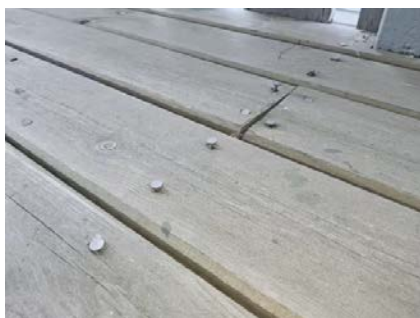
Spikerhoder stikker opp av terrassegulv.

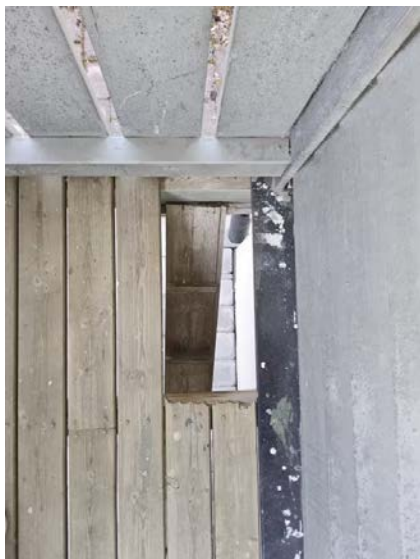
Hull i terrassegulv.

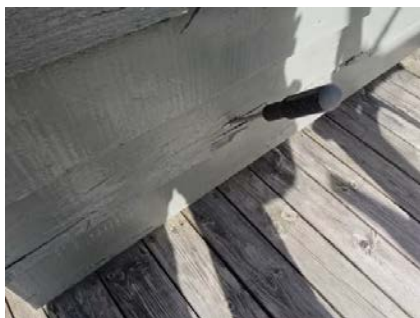
Balkonger og terrasser som ligger mer enn 50 cm over terreng skal sikres med rekkverk. Rekkverkshøyden er målt til 89 cm. Dette er lavere enn dagens forskriftskrav på 100 cm, men tilfredsstillende krav på oppføringstidspunktet. Ingen tiltak er påkrevd. Konstruksjonen har råteskader i levegg og rekkverk og det er behov for umiddelbare tiltak.

Det registreres stedvise råteskader.

Råteskadet trevirke må skiftes og overflatebehandling må påregnes.

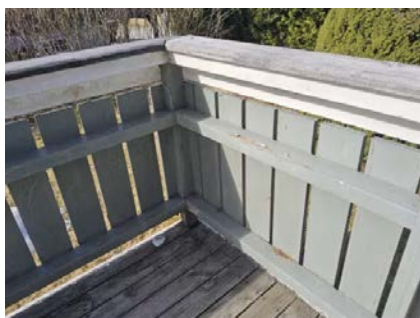
Terrasse med tilhørende rekkverk er værslitt og det registreres avflasket maling.

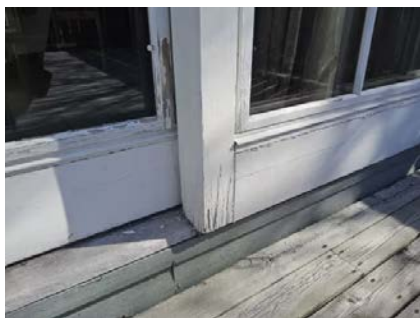
## 6.7 Vinduer og dører

Det registreres værslitte karmen på terrassedør og enkelte vinduer.

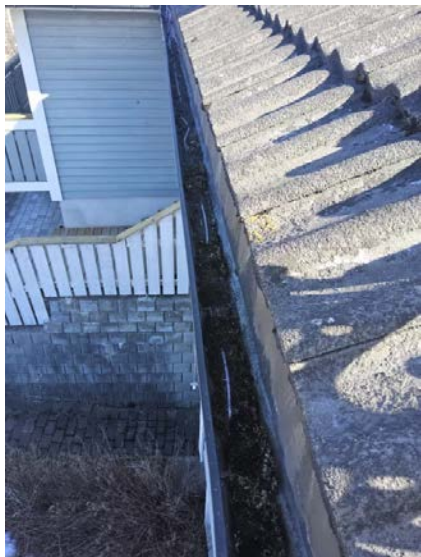
## 6.10 Renner og nedløp

Det registreres oppbygging av mose i takrenner.

Det er observert mose og organisk materiale i takrennene, noe som kan medføre redusert funksjon på takrenner og tetting av taknedløp. Rensking av takrenner anbefales som en vedlikeholdstiltak.

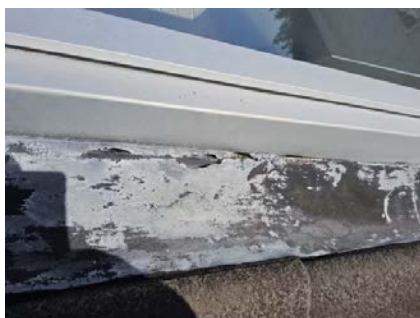
Det registreres revner i beslag rundt rakvinduer.

Utbedring/utskifting av beslagsløsninger anbefales for å unngå lekkasjer og skader. Mose anbefales fjernet. Basert på taktekkingsalder så anbefales jevnlig ettersyn slik at tiltak kan iverksettes ved behov.

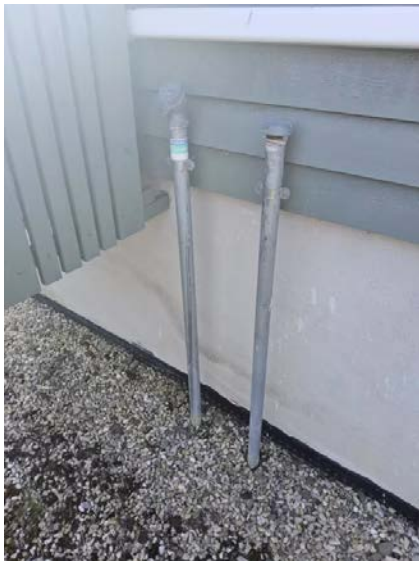
## 6.23 Varmesentral

Det registreres påfyllingsrør til oljetank ved boligen.

Ytterligere undersøkelser anbefales.

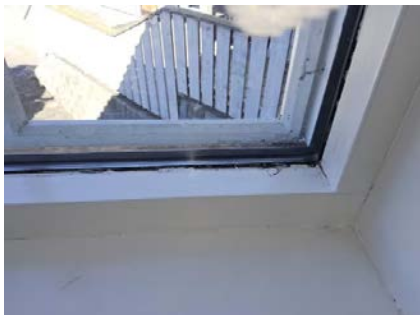
## 6.25 Ventilasjon

Det observeres fuktmerker forenelig med kondens i enkelte vinduskarmer og det registreres lite avtrekk fra ventiler på våtrom, det vurderes derfor at det er lite ventilasjon i boligen.

Det registreres fuktmerker forenelig med kondens på vinduer.

Ytterligere undersøkelser av mekanisk avtrekksventilasjon utført av ventilasjonstekniker anbefales.

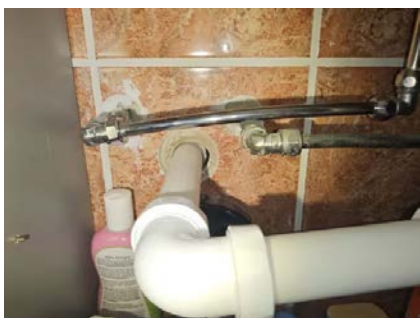
Åpninger i membran rundt rørgjennomføring i vegg.

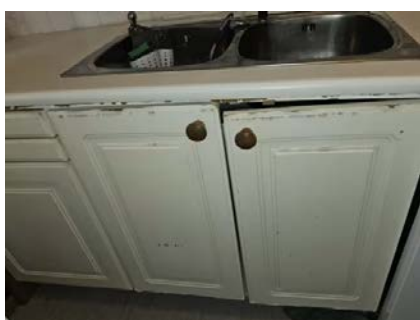
Vaskeromsinnredningen er sterkt slitt.

**Det er behov for totalrenovering av våtrommet!**

| Totalrenovering av vaskerommet bør påregnes. | |

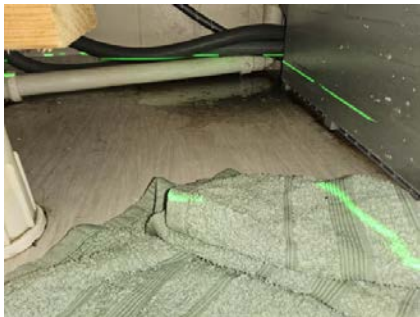
Det registreres stående vann på gulvet etter lekkasje fra oppvaskmaskin.
