Furukollen 7, 2324 VANG PÅ HEDMARKEN

**ØVRE VANG / GREFTENMOEN**

## Tilstandsrapport Eierskifte

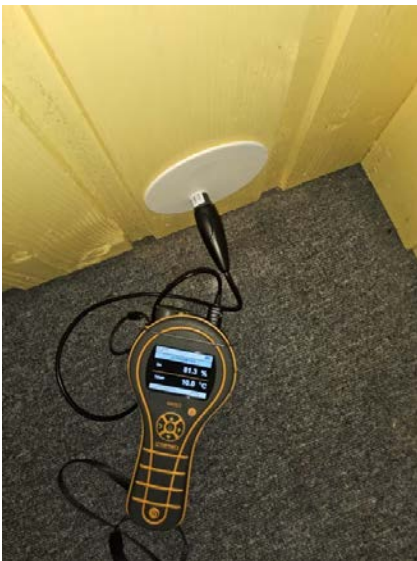
## 6.4 Rom under terreng

Det er benyttet hull fra tidligere utført hulltaking i nedre del av vegg i bod. Det er utført måling av luftens relative fuktighet (RF) inne i konstruksjonen, og det ble målt moderat/forhøyede verdier. Relativ fuktighet ble målt til 81,3 prosent, ved 10,0 celsius. Selv om tydelige tegn på skader ikke er påvist, kan skjulte skader ikke utelukkes. Det gjøres oppmerksom på at fuktmålingen viser RF på det aktuelle stedet sonden er ført inn. Målingen gir kun et øyeblikksbilde av forholdene og kan for eksempel endre seg med årstider, fukt- og temperaturforhold. Det kan ikke sies med sikkerhet at forholdet er det samme i andre deler av konstruksjonen.

Bilde fra fuktmåling i utlektet veggkonstruksjon.

Det påviste fuktnivå gir grunn til å overvåke konstruksjonen for å se utvikling over tid, og eventuelt foreta tiltak for å unngå fuktskader.

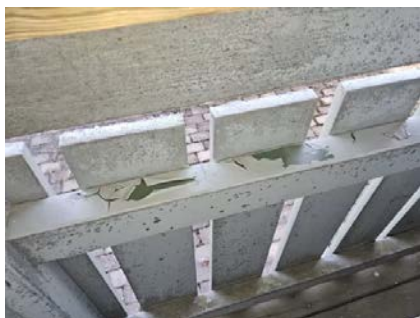
Slitt og avflasset maling på rekkverk.

Overflatebehandling må påregnes og tetting av hull i gulv anbefales.

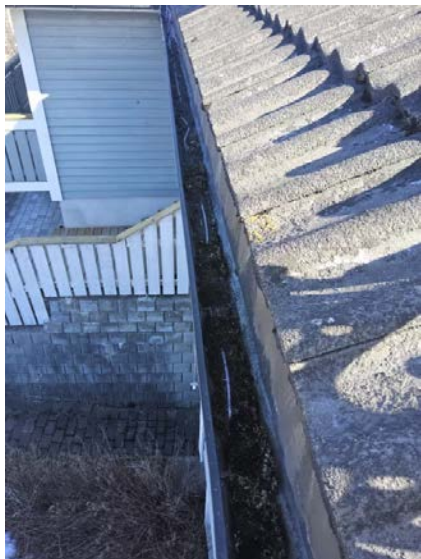
Det registreres oppbygging av mose i takrenner.

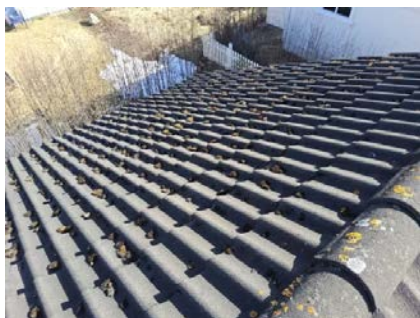
Det registreres moderate mengder mosevekster på yttertaket, noe som forkorter levetiden på taksteinen. Det registreres revner og skader på beslag rundt takvinduer og avflassing/slitte gradrenner. Takstein med underlagspapp og lekter har passert 30 år og tettheten i tiden som kommer er usikker.

Det registreres noe moseoppbygging på deler av taket.

Utbedring/utskifting av beslagsløsninger anbefales for å unngå lekkasjer og skader. Mose anbefales fjernet. Basert på taktekkingsalder så anbefales jevnlig ettersyn slik at tiltak kan iverksettes ved behov.

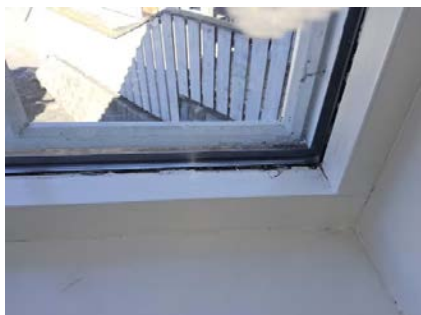
Det observeres fuktmerker forenelig med kondens i enkelte vinduskarmer og det registreres lite avtrekk fra ventiler på våtrom, det vurderes derfor at det er lite ventilasjon i boligen.

Det registreres fuktmerker forenelig med kondens på vinduer.

Ytterligere undersøkelser av mekanisk avtrekksventilasjon utført av ventilasjonstekniker anbefales.

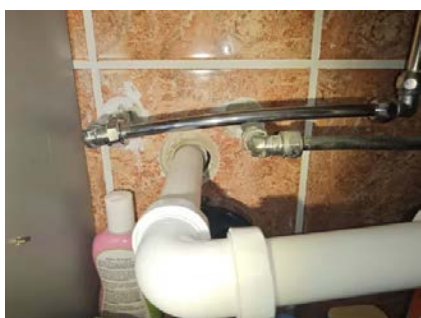
Åpninger i membran rundt rørgjennomføring i vegg.

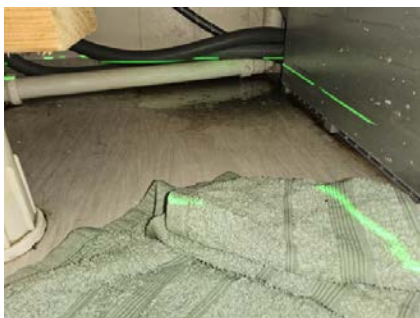
Det registreres stående vann på gulvet etter lekkasje fra oppvaskmaskin.

| Totalrenovering av vaskerommet bør påregnes. | |
