Mølleveien 17, 1940 BJØRKELANGEN

**Stor, pen og familievennlig  
enebolig - Velstelt, solrik hage -  
Dels overbygd terrasse - Garasje -  
Langstrakt, fin utsikt**

| Tilstandsrapport ..... | 61 |

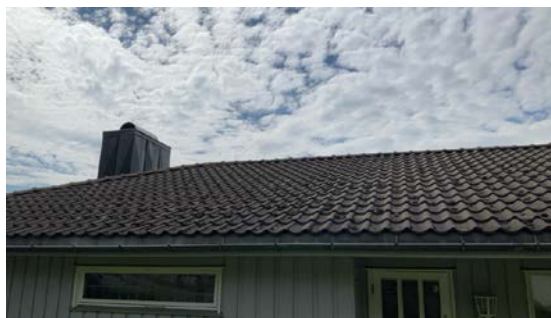
### TG 3 Nedløp og beslag

Takrenner, nedløp og beslag av metall. Fra byggeåret. Det er nyere pipebeslag.

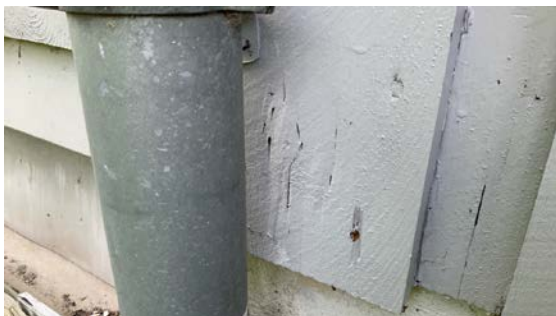
Veggene har bindingsverkskonstruksjon fra byggeår. Fasade/kledning har stående trebordkledning. Vurdering av avvik: Det er ingen eller liten lufting i nedre kant av kledning mot grunnmur. Det er påvist spredte råteskader i bordkledningen. Det ble kun påvist råde i kledning på 1 hushjørne, men råde i kledningen andre steder kan ikke utelukkes. Ingen eller liten lufting i bunn av kledningen var normal byggeskikk på byggetidspunktet.

Råte i kledningsbord ved takrennenedløp.

- Det bør foretas tiltak for å bedre lufting av kledningen.
- Råteskadet trekledning må skiftes ut.

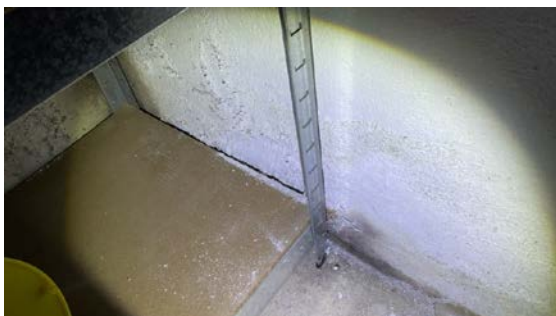
Bod/teknisk rom ved garasjen.
