Møllervegen 12B, 2008 FJERDINGBY

**Innholdsrik og familievennlig  
halvpart av tomannsbolig over 3  
plan - Solrik uteplass - Integreert  
enkelgarasje.**

# Møllervegen 12 B 2008 FJERDINGBY

## Tilstandsrapport Eierskifte

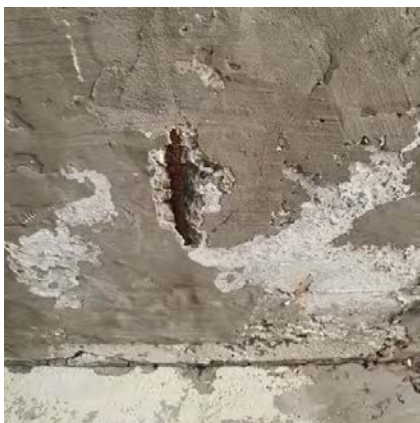
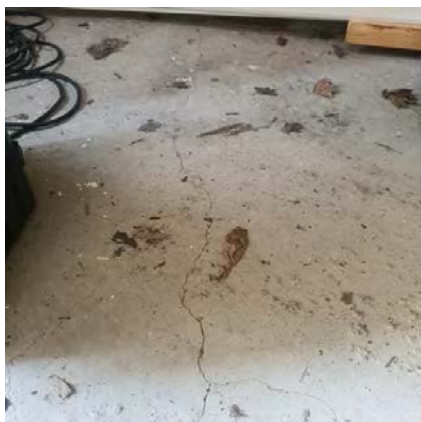
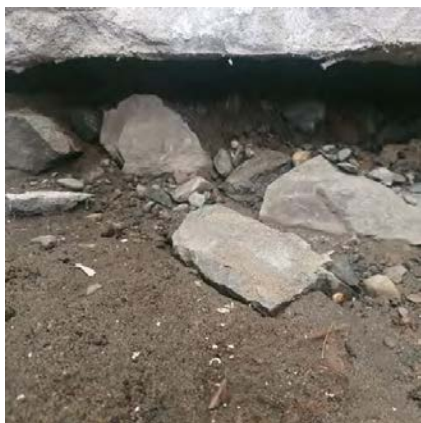
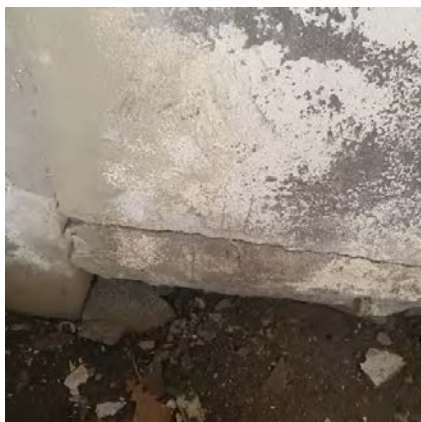
Det er synlige riss/sprekker på store deler av mur.

Dreneringen/fuktsikring har nådd en alder som gjør tettheten usikker i tiden som kommer. Normal brukstid for en drenering anslås til å være ca 30 år.

Det registreres salt/kalkutslag på innvendig grunnmursflater som indikerer fukttransport gjennom grunnmuren.

TG-3 satt på grunnlag av fall ned mot garasje som har tilkobling til bolig, riss/sprekker i betong samt store skader på puss på støttemur.

Jeg vil anbefale å utbedre riss/sprekker deretter holde det under oppsyn.

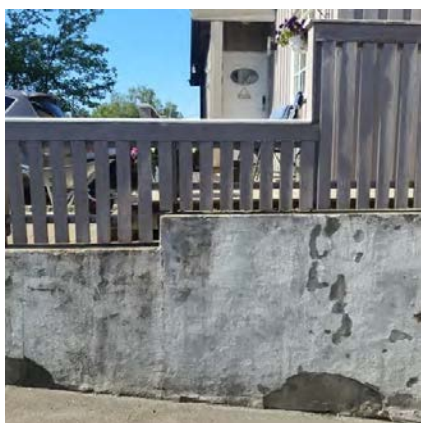
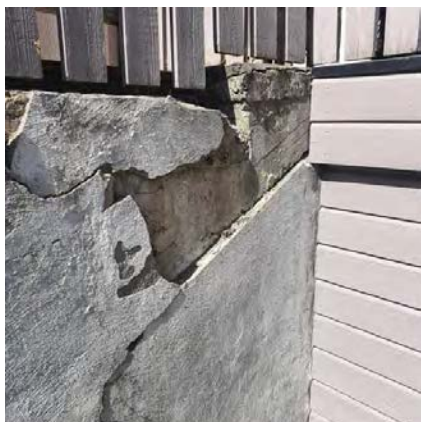
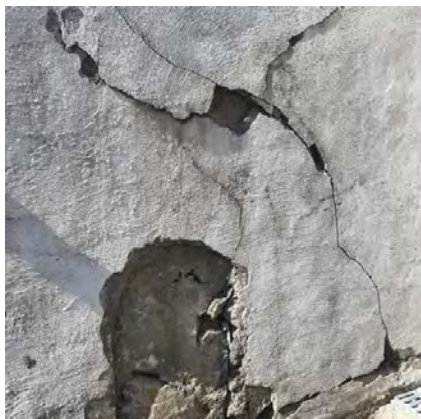
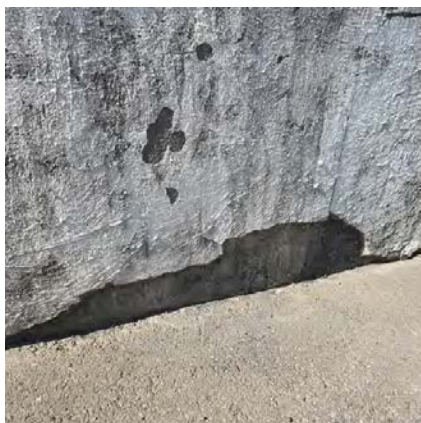
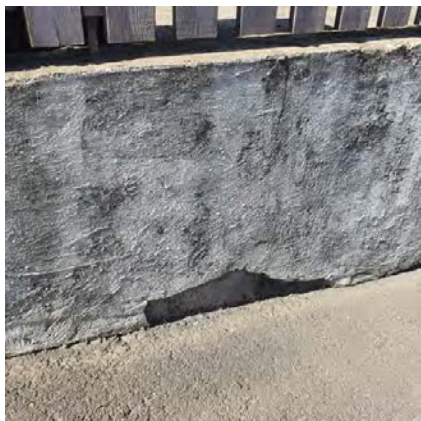
### 6.3 Støttemur

Det registreres sprekker/skader i støttemur. Skader kan ha flere årsaker som for eksempel belastninger og setninger. Det er fare for en ytterligere negativ utvikling.

Utbedre skader på støttemur.

For å kartlegge om skaden er under utvikling må observasjon over tid foretas.

Høyere rekkverk bør etableres.

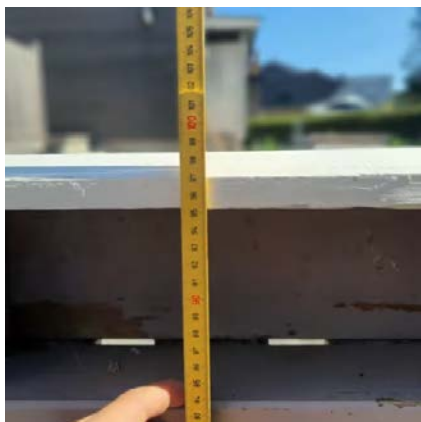
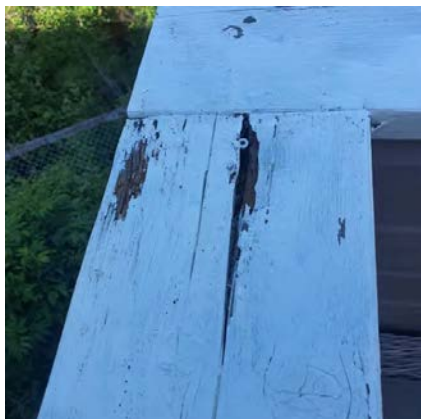
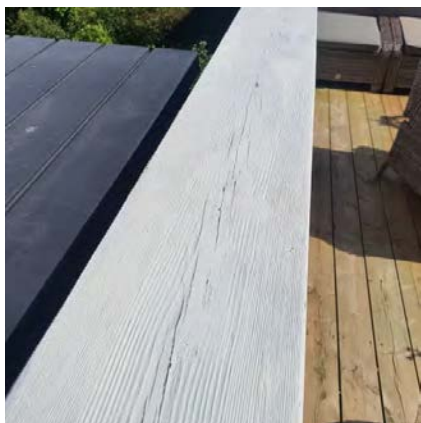
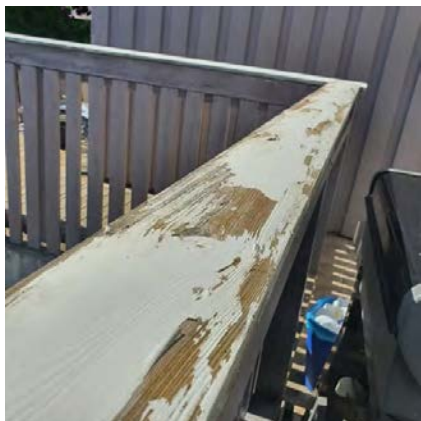
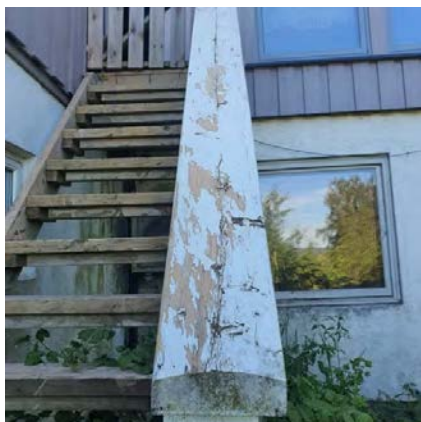
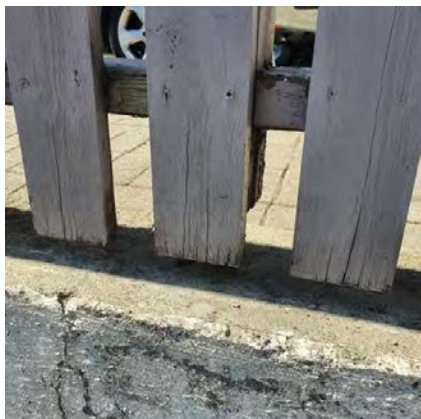
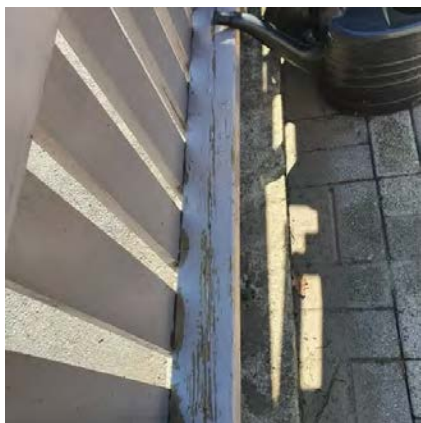
## 6.5 Balkong, terrasse, platting

Håndløpere er værslitte, råte skader enkelte steder.

| Type | Terrasse |
|---|---|
| Er det tegn på sopp/råteskader i treverk eller skader i betong? | Ja |

Overflatebehandling må påregnes.

Råteskadet trevirke må skiftes.

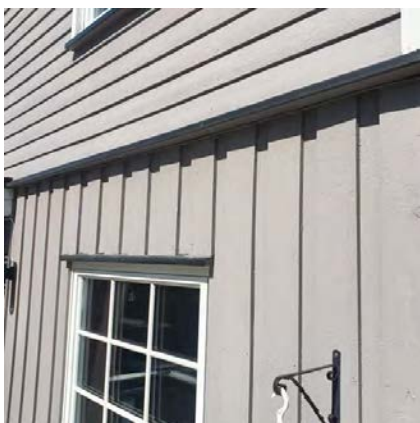
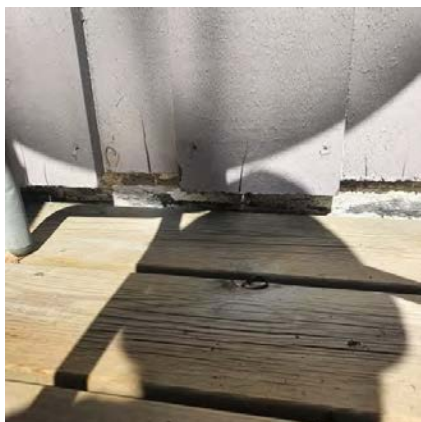
## 6.9 Yttervegger

Det registreres sprekker i fasadene

Det registreres stedvis råteskader i trekledning.

Manglende lufting gir økt risiko for fuktskader i konstruksjonen.

Utbedring av lufting ved eventuelt bytte av kledning. Det er i hovedsak nederst på stående kledning som bærer preg av dårlig lufting i form av sprekkdannelse og råte.

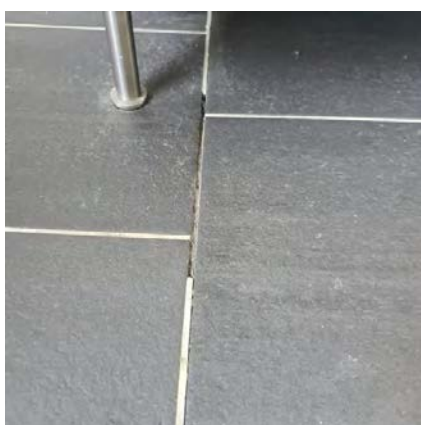
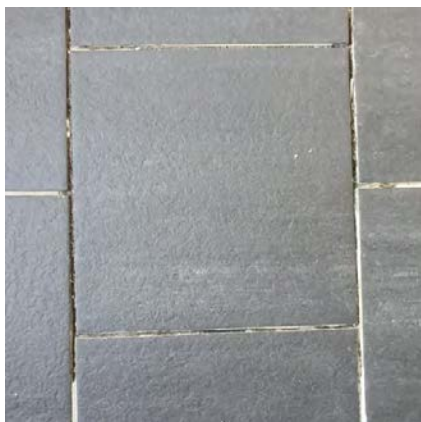
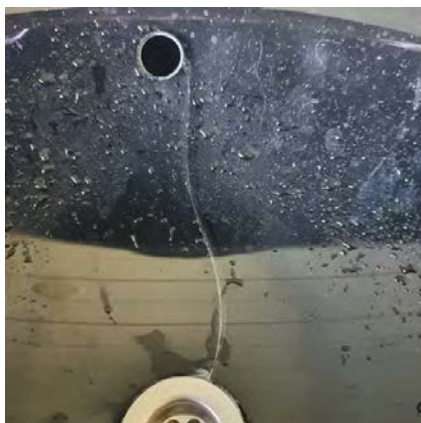
## 6.27 Våtrom: Tilegg for våtrom 2etg

Det er behov for totalrenovering av våtrommet!

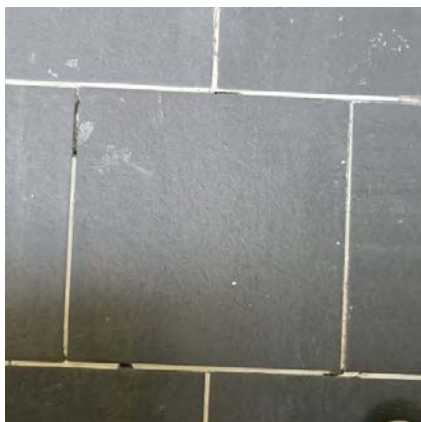
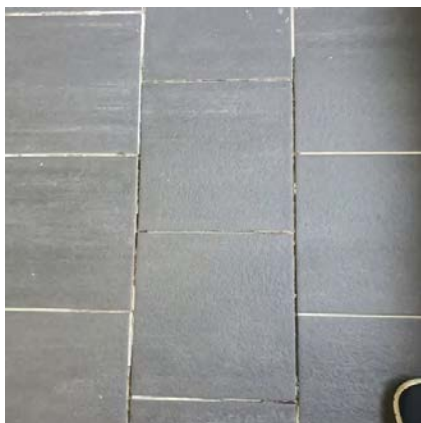
Gulvet i baderommet har fall mot sluk, men fallet er mindre enn det som kreves i forskriften som gjaldt på tidspunktet for bygging eller rehabilitering. Selv om forskriftskravet ikke er oppfylt, er det ingen tegn til funksjonssvikt som følge av dette avviket. Observasjoner viser at vannet i hovedsak ledes mot sluk, og det er lav risiko for at vann renner ut av baderommet.

Avviket vurderes som vesentlig fordi det kan påvirke vannavrenning og rengjøring over tid, spesielt dersom sluket er delvis blokkert eller badet brukes uten nødvendig vedlikehold. Likevel utgjør ikke dagens tilstand en betydelig risiko for vannlekkasje eller skade på omkringliggende konstruksjoner.

På bakgrunn av dette settes tilstandsgrad 2, som indikerer et avvik fra forskriftskravene uten at dette gir umiddelbar funksjons- eller sikkerhetsrisiko.

Det registreres "bom" i gulvflis (mangelfull heft mot underlag).

Det registreres riss / sprekker i flisfuger på gulv.

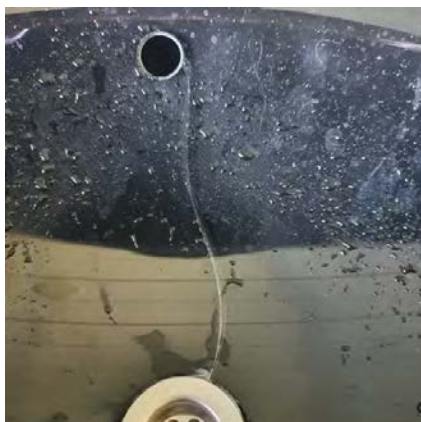
Det er ikke etablert noen drepsåpning for synliggjøring av eventuell lekkasje fra innebygget sisterner, og det er ikke framlagt noen dokumentasjon på annen godkjent løsning.

Det registreres sprekk i klosett.

Det registreres en sprekk i servant.

Det registreres skader på dusjkabinettet.

Servant og toalett bør vurderes byttet for å forhindre ytterlige skader.

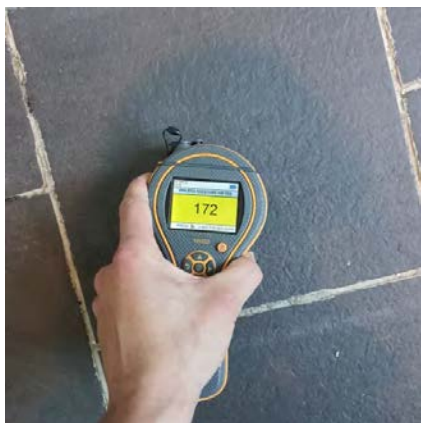
Det ble ikke utført hulltaking da det er etablert dusjkabinett på badet.

Det ble utført fuktsøk på gulvoverflate hvor det ble indikert noe fukt.
