# Velkommen!

# Tilstandsrapport

# gnr. 201, bnr. 783, snr. 1

Befaringsdato: 11.02.2026

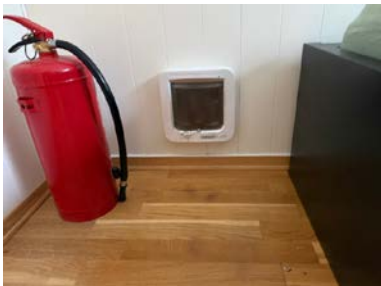
Fare for fuktskader i veggkonstruksjon ved luftlekkasje og kondensdannelse.

Mulig råteskade over tid dersom vann trenger inn rundt innfesting.

Potensiell skade på musesikring og økt risiko for smådyr inn i bygget.

Sikre at overgang mot vindsperre er lufttett (tape/manchetter).

Vurdér utskifting til isolert og tettere katteluke beregnet for yttervegg.

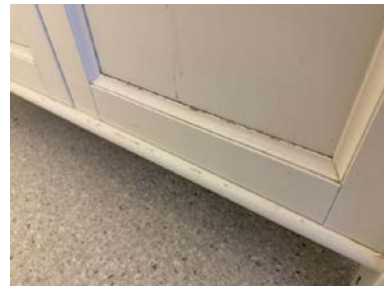
Slitasjen er primært estetisk, men kan redusere innredningens funksjon dersom skader utvikler seg (f.eks. svelling i sponplater ved fuktinntrenging). Det påvirker ikke membran eller tetthet, men kan gi inntrykk av dårlig vedlikehold.

Vurder om kosmetisk oppgradering (maling, bytte fronter) er tilstrekkelig. Ved omfattende skader eller fuktpåvirkning bør innredningen skiftes ut.

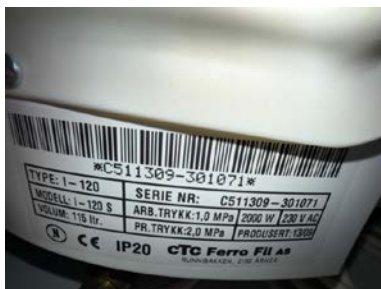
Økt risiko for brannskade på gulvet og i verste fall antennelse av brennbart materiale. Dette er en sikkerhetsmessig mangel som bør utbedres umiddelbart for å redusere brannfare.

Elektriker må kontrollere og etablere korrekt fast tilkobling i henhold til NEK 400 og produsentens anvisninger. Dokumentasjon på utført arbeid bør innhentes.
