aktiv.

Forstmester Barths veg 14, 2407 ELVERUM

6. Hovedrapport

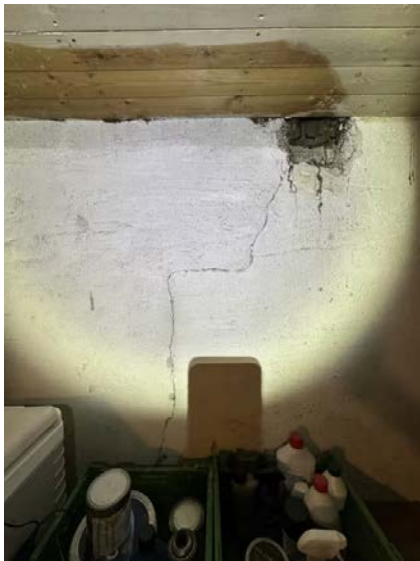
Det er registrert skråriss som er symptom på setninger.

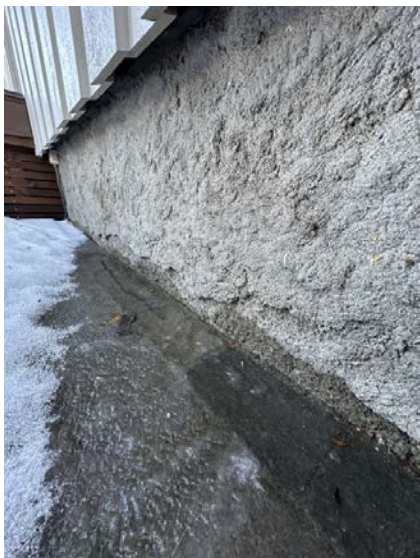
Grunnmur har stedvis avskalling ved puss.

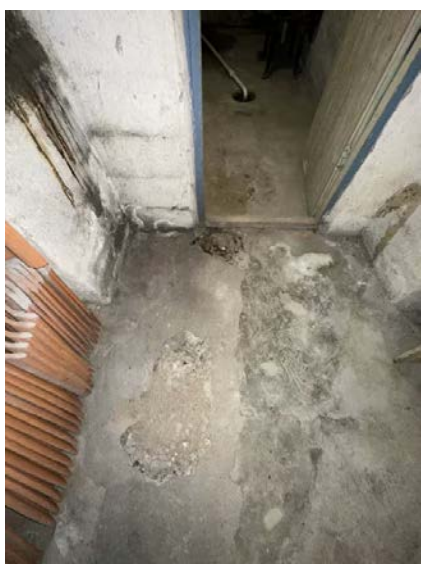
Viser sprekker og oppsmuldring ved støpt gulv. Boligen er oppført på et tidspunkt hvor det ikke ble benyttet fuktsikring under kjellergulv

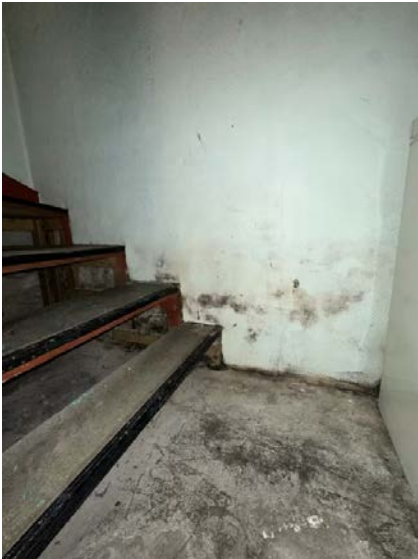
Viser fuktighet og svertesopp ved kjellertrapp.

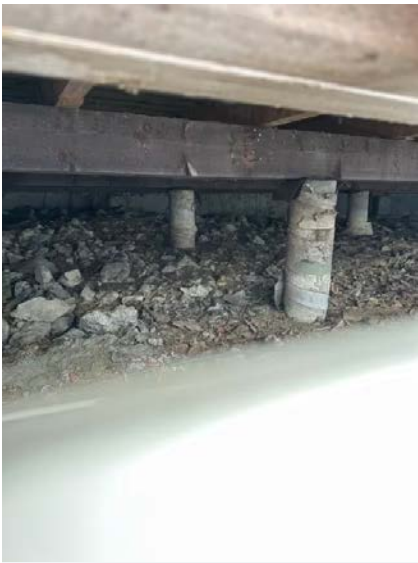
Det registreres stedvis skjevheter ved fundamentet.

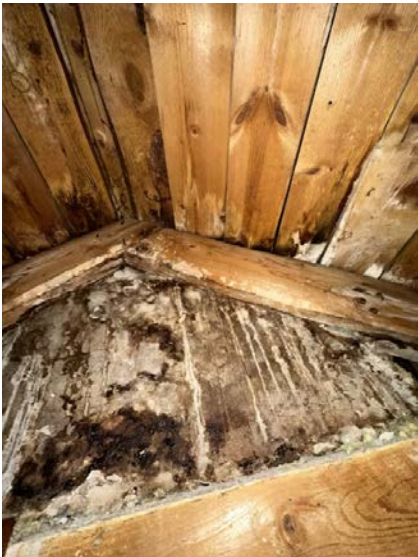
Det er påvist fuktskjolder i undertak/takkonstruksjon.

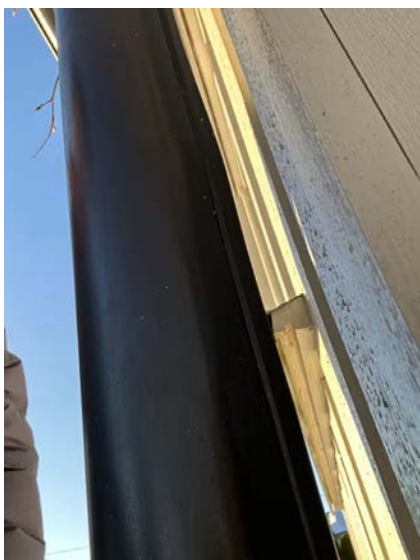
Det ble registrert buling/skade i nedløpsrør som er et symptom på frostspreng.

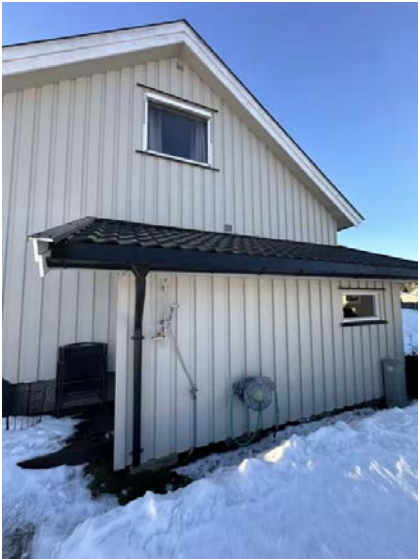
Taknedløp mangler utkast. Anbefaler etablert drensør slik at overflatevann blir ført bort fra boligen.

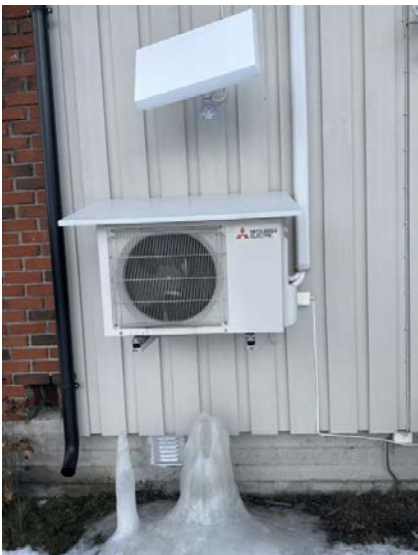
Viser utedel på varmepumpen. Det registreres store mengder is under varmepumpe.

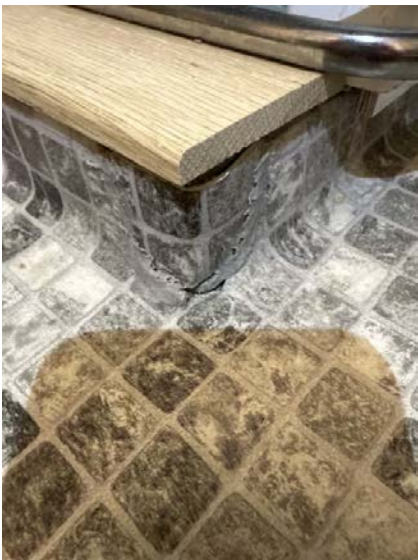
Viser sprekk i hjørne ved oppbrett av belegget.

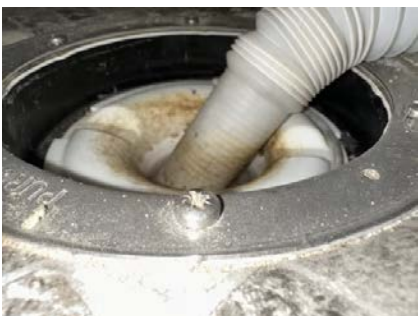
Viser plastsluk med synlig belegg under klemring.
