aktiv.

Forstmester Barths veg 14, 2407 ELVERUM

**Stor, flott og solrik eiendom med  
god beliggenhet. Pen og godt  
vedlikeholdt familiebolig.  
Dobbelgarasje og redskapsbod.**

## 6. Hovedrapport

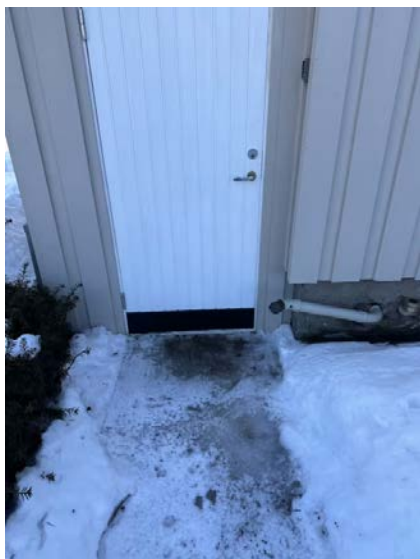
Det registreres fall inn mot kjellernedgang.

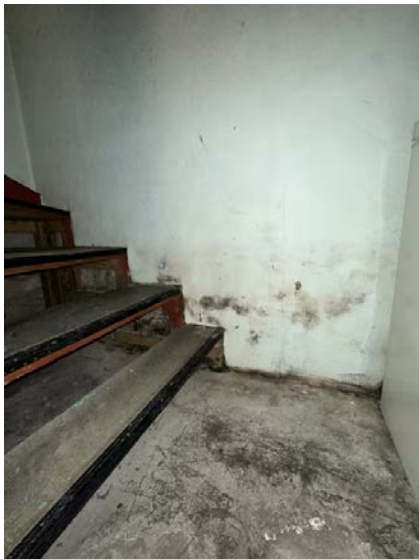
Viser fuktighet og svertesopp ved kjellertrapp.

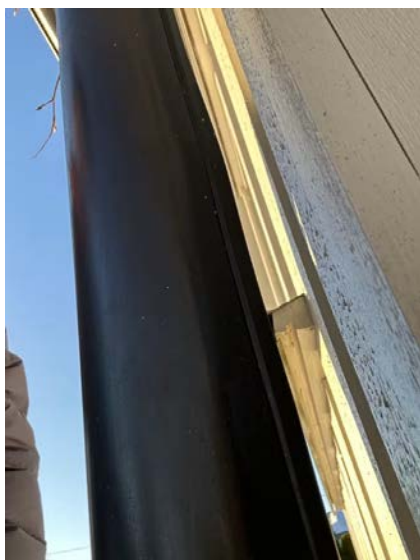
\* Renner og nedløp: Det ble registrert buling/skade i nedløpsrør som er et symptom på frostspreng. Taknedløp er avsluttet over bakken uten utkast. Avløpsanlegget i bakken for taknedløp er ikke vurdert. Det mangler nedløpsrør på garasje og på frittstående utebod.

Det ble registrert buling/skade i nedløpsrør som er et symptom på frostspreng.

| Type | Metall |
|---|---|
| <p>Drensrør anbefales montert på nedløp slik at overflatevann blir ført bort fra grunnmur.</p> <p>Det anbefales etablering av taknedløp der det mangler.</p> <p>Utbedring av skader på frostsprengt nedløpsrør påregnes.</p> | |

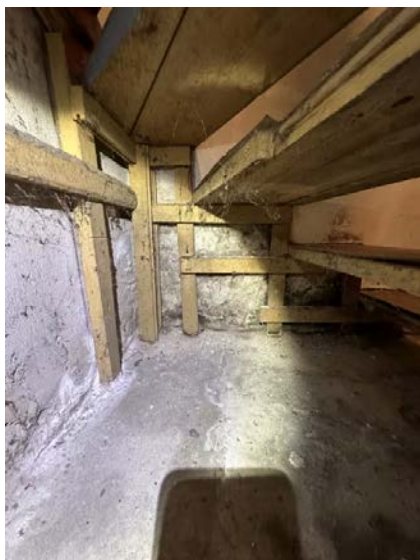
\* Innvendig trapp: Kjellertrappen er bratt, har behov for vedlikehold og det er knirk i trapp. Det er ikke etablert rekkverk ved åpning i kjellertrappen. Det er for stor avstand mellom trappetrinn (over 10 cm). Det registreres stedvis råteskader i nedre del av kjellertrapp pga fuktopptrekk fra kjellergulv/grunnmur. Noe lavt ved ganghøyder ved

Trappen er påvirket av forholdene i kjeller. Enkelte råteskader på trapp.

Håndløper på veggen for bedre sikkerhet anbefales etablert ved kjellertrappen.
