Forstmester Barths veg 14, 2407 ELVERUM

**Stor, flott og solrik eiendom med  
god beliggenhet. Pen og godt  
vedlikeholdt familiebolig.  
Dobbelgarasje og redskapsbod.**

| Tilstandsrapport ..... | 47 |

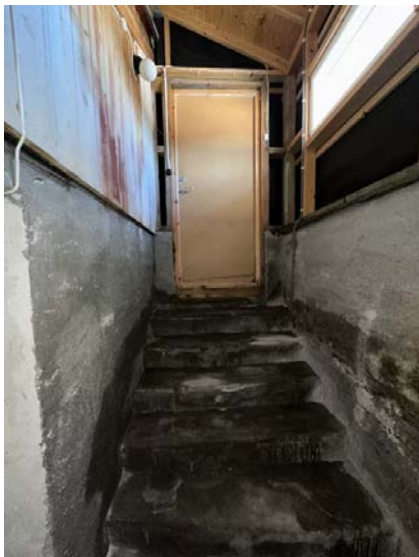
Synlig vann og is i trapperom til kjeller.  
Fuktopptrekk i dør.

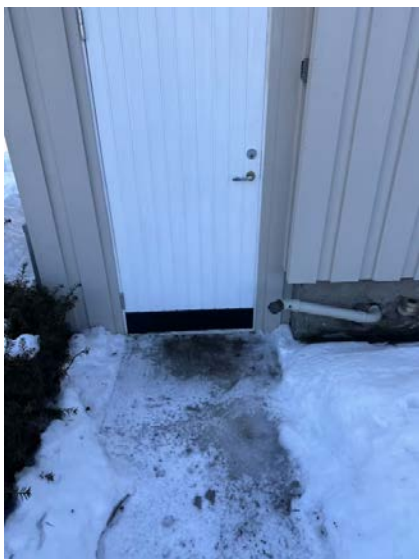
Det registreres fall inn mot kjellernedgang.

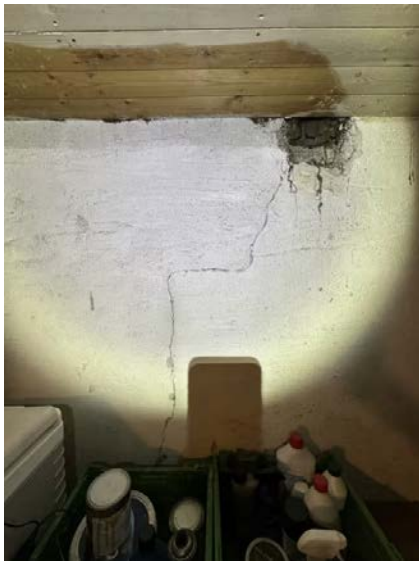
Det er registrert skråriss som er symptom på setninger.

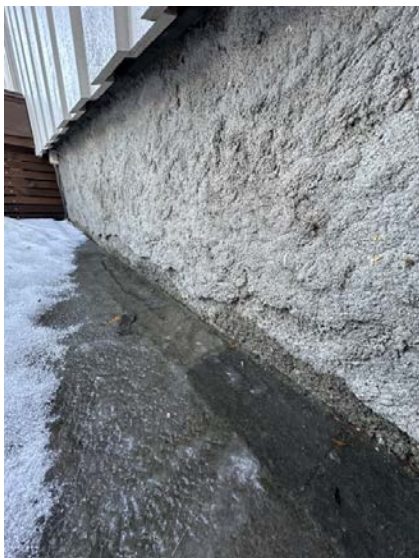
Grunnmur har stedvis avskalling ved puss.

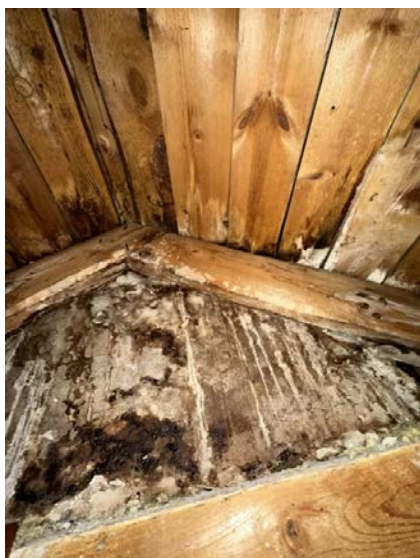
Det er påvist fuktskjolder i undertak/takkonstruksjon.

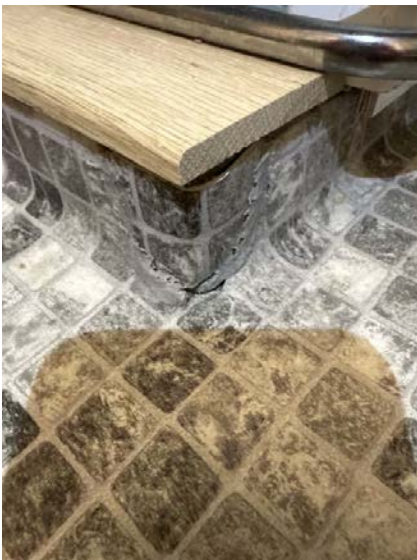
Viser sprekk i hjørne ved oppbrett av belegg.

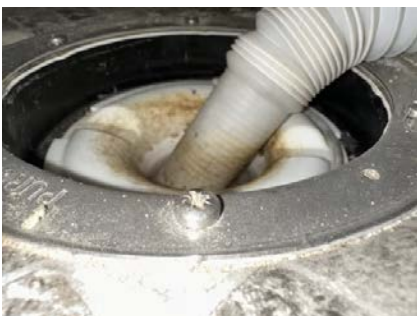
Viser plastsluk med synlig belegg under klemring.
