Ole Evenstads vei 1382, 2480 KOPPANG

**Landlig beliggende eiendom med eldre enebolig og et uthus. Kort vei til fantastiske friluftsområder og Glomma!**

## 6. Hovedrapport

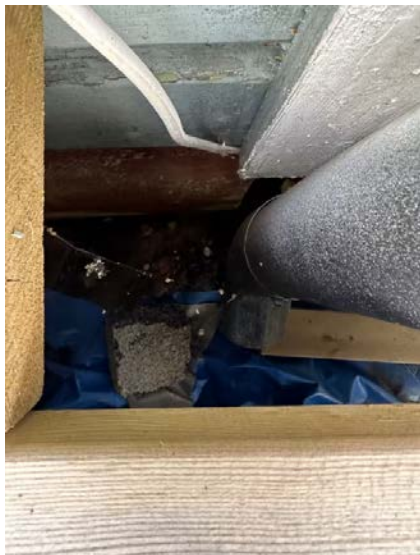
Nedløpsrør uten etablert drenerør under terrasse.

Terrengtet må ha fall fra grunnmuren for å sikre god avrenning av overflatevann. Eventuelt må det utføres drenerende tiltak i terrengtet for å lede overflatevann vekk fra boligen.

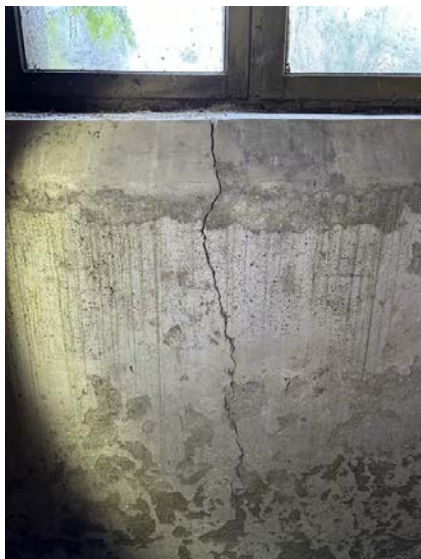
\* Grunnmur og fundament: Det registreres riss/ sprekker i grunnmuren.

Viser sprekke i grunnmur. Bilde tatt i kjeller.

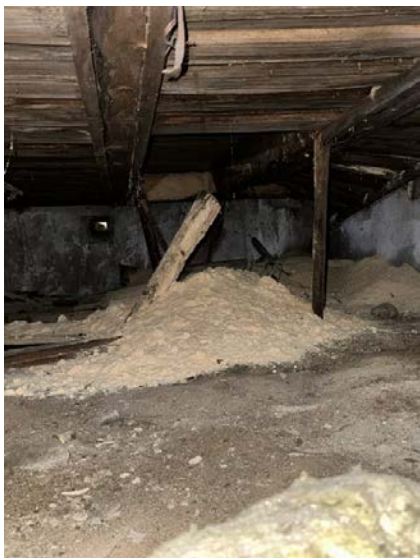
- \* Kryp kjeller: Det er ikke etablert noen fuktsperre i form av plast på bakken i krypprommet. Det registreres råteskader i bjelkelaget og stubbloft. Det registreres omfattende fukt-/råteskader i konstruksjonen. Stubbloft (plater eller trebord som

holder fast isolasjon på undersiden av bjelkelaget) i krypkjelleren har løsnet/ falt ned ned pga fuktskader. Det registreres skjevheter i bjelkelaget som har sammenheng med råteskader i krypkjelleren. Det er små og få lufteventiler i krypkjelleren. Anbefalte tiltak: Som et forebyggende tiltak mot kondensering og påfølgende vekst av mugg og råtesopp, anbefales det å legge vintermatter på bakken i krypkjeller som tiltak mot kondensering vinter og sommerstid. Utvendig terreng må ha fall fra grunnmuren for å sikre god avrenning av overflatevann. Det må utføres drenerende tiltak i terrenget for å lede overflatevann vekk fra boligen. Skaden må utbedres og råteskadet treverk må skiftet ut, etterisolering må påregnes. Som et forebyggende tiltak kan det etter utbedring av skaden, monteres et egnet avfuktingssystem tilpasset krypkjellere.

Viser råteskader i stubbloftkledning. Deler av stubbloftkledningen og isolasjon i krypkjeller har løsnet.

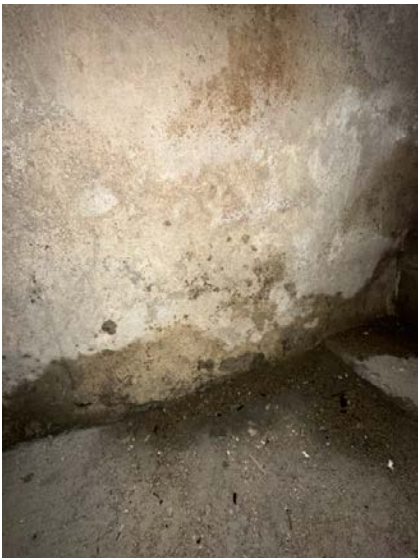
\* Rom under terreng: Det registreres mineralutslag (salt/kalkutsalg) i overflater som er et symptom på fuktvandring gjennom grunnmur. Det registreres fritt vann på gulv ved sluk i kjeller. Det observeres et fuktig miljø i kjelleren. Det er også viktig å merke seg at det ikke er optimalt å lagre gjenstander som er sensitive for fuktighet. Fuktmålinger viser fuktverdier over faregrense for utvikling av sopp/ råteskader. Anbefalte tiltak Bedre ventilering bør etableres. Isolasjon i lufteluker må fjernes. Det er viktig å utbedre fuktproblemer i kjelleren så snart som mulig for å unngå skade på bygningen og forbedre innendørs luftkvalitet.

Viser fuktgjennomslag i grunnmur i kjeller.

Det påviste fuktnivå gir grunn til å overvåke konstruksjonen jevnlig for å se utvikling over tid. Må ses i sammenheng med manglende fuktsikring og svikt i dreneringen.

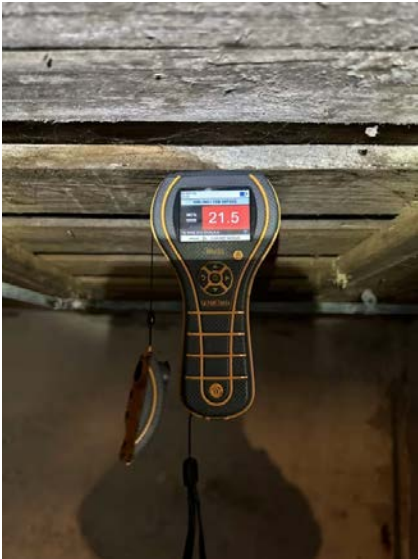
Fuktmålinger viser fuktverdier over faregrense for utvikling av sopp/ råteskader.

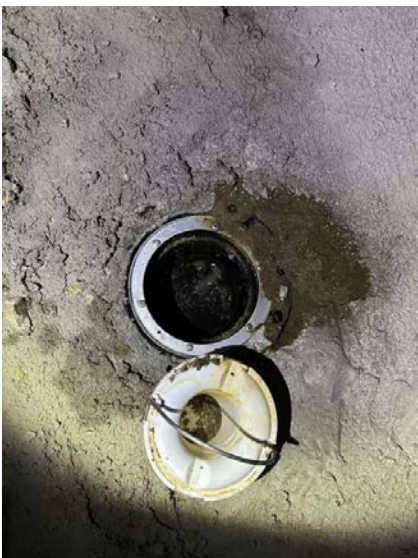
Vann trenger inn gjennom kjellergulv. Anbefaler ytterligere undersøkelser.

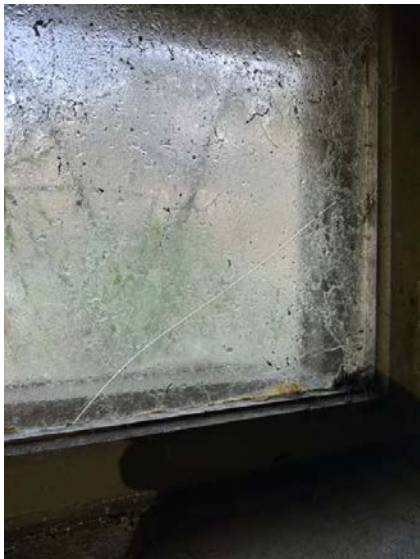
\* Vinduer og dører: Det blir påvist skade i glass på varevindu i kjeller. Innvendige vindusoverflater med generelt omfang av kondens da befaringen ble gjennomført. Kittfalsler (utvendig tetting mellom vindusramme og glass) er uttørket og løsnet. Det registreres manglende bruk av tettelisten som pga dette tetter dårlig. Det registreres harde tettelisten som pga dette tetter dårlig. Enkelte dører tar i karm/terskel og har behov for justering. Enkelte vinduer tar i karm og har behov for justering. Lokalt noe gjenstående arbeid ved overganger/avslutninger. Med tanke på oppnådd alder på enkelte vindu er punktering av glass i tiden som kommer påregnelig. Anbefalte tiltak: Utskifting av dører og vindu pga skade/slitasje må påregnes. Utbedringskostnader: 10 000 - 50 000

Viser sprukket glass i kjeller.

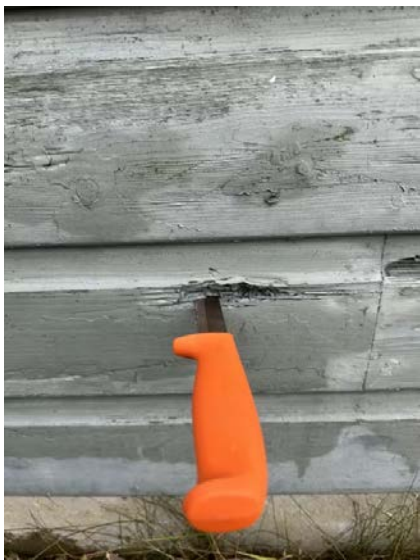
Viser råteskader i kledningen.

Det registreres store råteskader i kledningen. Undersøkelsen er foretatt fra bakkenivå med tilfeldige stikktagninger med kniv for kontroll av råteskader.

tiltak for å bedre lufting av kledningen. Materialer med råteskader må skiftes ut. For å avdekke tilstand må ytterligere undersøkelser foretas med åpning av veggkonstruksjon. Påviste skader må utbedres. Vedlikehold av fasader med vask/skraping og beis/maling. Utbedringskostnader: 50 000 - 150 000

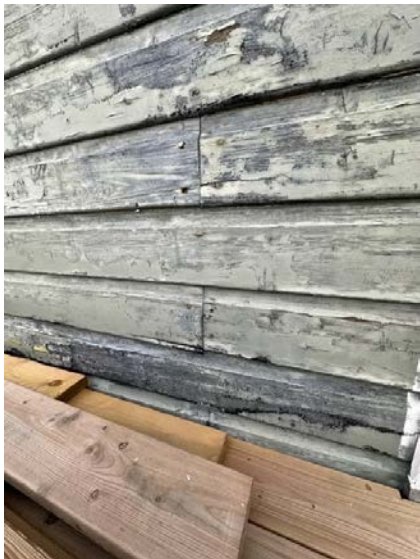
Det registreres missfarging/ svertesopp i overflater på fasader.

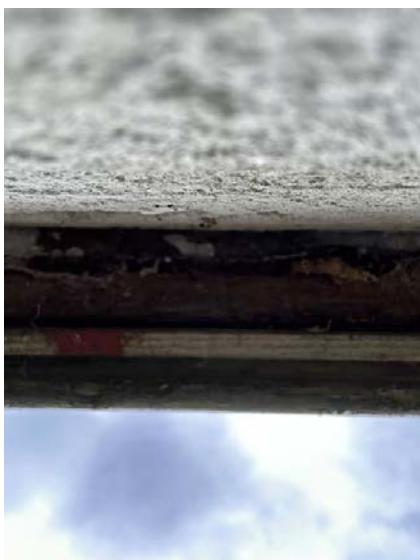
Kledningen er ikke luftet. Det er ikke manglende musetetting som følge av at kledningen ikke er luftet.

Kledningen er ikke luftet.

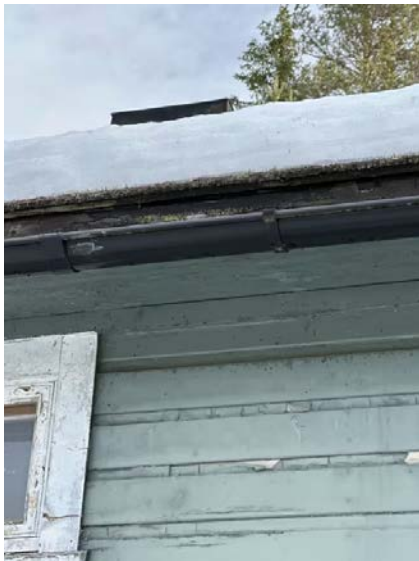
\* Renner og nedløp: Det ble registrert buling/skade i nedløpsrør som er et symptom på frostspreng. Forkantbeslag i overgang takfot og ned mot renne er ikke montert.

Forkantbeslag i overgang takfot og ned mot renne er ikke montert. Råteskader registreres.

Forkantbeslag i overgang takfot og ned mot renne er ikke montert. Nedløpsrør med buling/skade må utskiftes. En utbedring bør sees i sammenheng med utskifting av takteking.

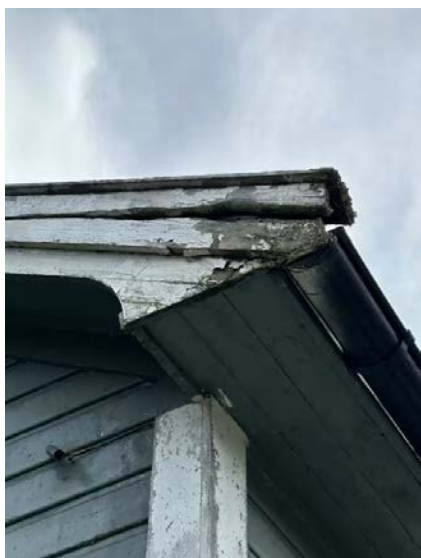
Ukjent vedrørende fukt/råte i skjulte konstruksjoner. Taktekking er fra byggeåret, og tettheten er med tanke på alder usikker. Tekkingen vurderes å ha kort gjenværende restlevetid. Vindskier og isbord med mosedannelse, generell slitasje og råteskader.

Vindskier og isbord med mosedannelse, generell slitasje og råteskader.

Anbefalte tiltak: Utskiftninger og vedlikehold må påregnes. Taktekkingen vurderes å måtte oppgraderes. Vindskier og isbord med mosedannelse, generell slitasje og råteskader. Påviste skader må utbedres. Utbedringskostnader: 150 000 - 300 000

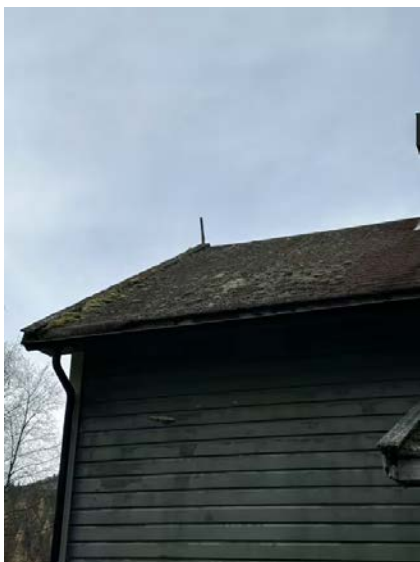
\* Taktekking: Det er utført en visuell kontroll utvendig fra bakkenivå. Taktekkingen har mose og slitasje på grunn av elde. Tette raftekasser påvist med svertesopp og lokal slitasje. Kontrollen er kun utført fra bakkenivå. Det er derfor ikke foretatt kontroll av alle beslag og overganger. Det ble påvist enkelte skader på tekkematerialet ned mot takfot.

Takflater med generelt omfang av mosedannelse.

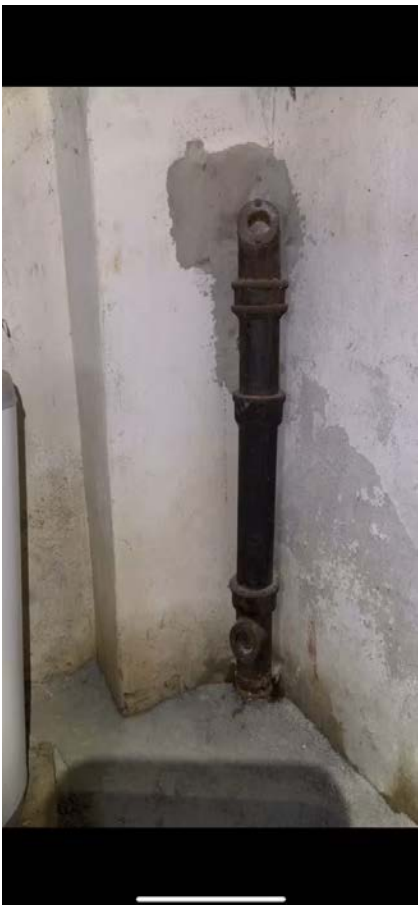
Viser eldre avløpsrør i kjeller.

Funksjon og tilstand må vurderes av fagmann. Ved eventuelle oppgraderinger av våtrom/kjøkken vil det være hensiktsmessig å skifte avløpsrør.

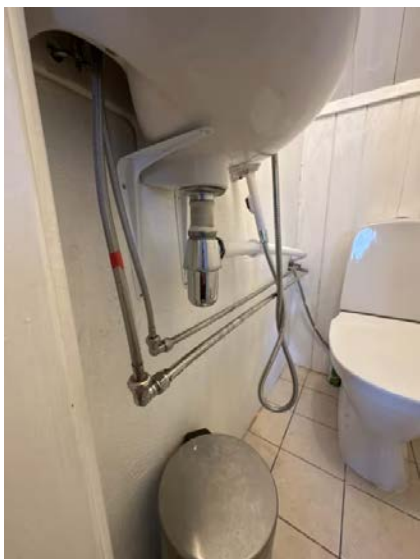
Rørstrekk på toalettrom er ikke betryggende festet.

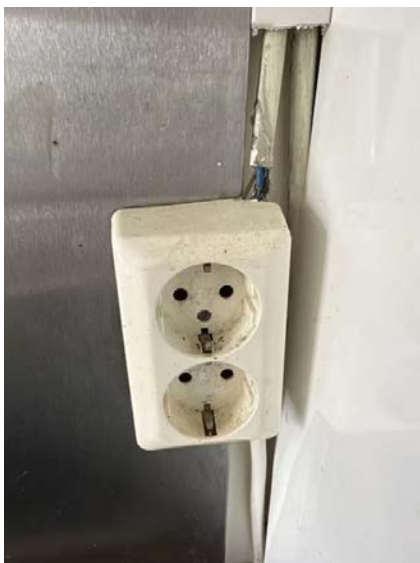
Viser stikkontakt med noe fagmessig utførelse.

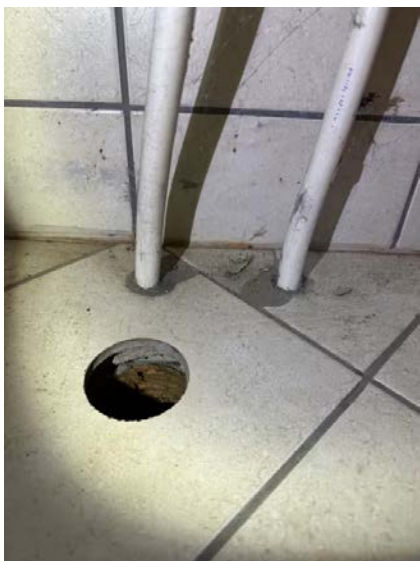
Viser hull i gulv på bad. Manglende bruk av membran/ mansjetter ved gjennomføringer.
