Totlandsvegen 556, 5226 NESTTUN

**Totland - Vesentlig oppusset
enebolig i naturskjønne og trygge
omgivelser. Kun 15min til Nesttun.
Garasje m/loftstue.**

Enebolig
Totlandsvegen 556, 5226 NESTTUN
BERGEN kommune
gnr. 59, bnr. 4

Befaringsdato: 10.09.2024 Rapportdato: 16.10.2024 Oppdragsnr.: 20932-2137 Referansenummer: WR1525

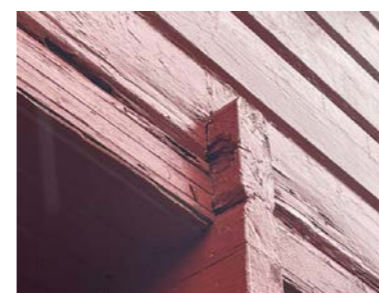
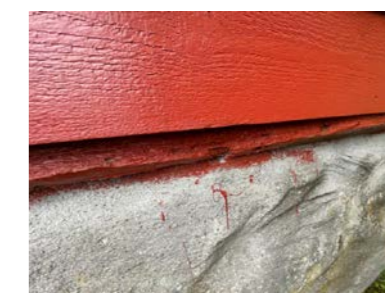
- Eldre kledning med stedvis en del slitasje. Stedvise partier med råteskadet kledning.
- Det ble registrert antydning til råte i endeved på tømmer v/gavlvegg mot garasje (ikke mulig å kontrollere nærmere grunnet manglende forsvarlig tilkomst).

- Det må påregnes vedlikehold. Råteskadet kledning bør skiftes snarlig.
- Det bør gjøres nærmere undersøkelser og evt. tiltak vedr. endeved på tømmer v/eventuelle råteskader.
