Solberglia hytteområde 341, 2423 ØSTBY

Fritidsbolig  
Solberglia hytteområde 341, 2423 ØSTBY  
TRYSIL kommune  
gnr. 14, bnr. 116

Befaringsdato: 17.09.2024    Rapportdato: 30.10.2024    Oppdragsnr.: 11482-1506    Referansenummer: PO1474  
Autorisert foretak: Trysil Takst AS    Vår ref:

# Tilstandsrapport

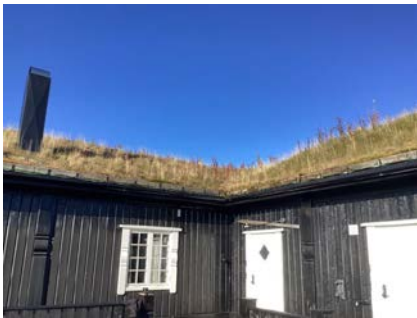
### Nedløp og beslag

**Vurdering av avvik:**  
• Det mangler tilfredsstillende adkomst til pipe for feier.

Ved kontroll av feier kan det bli avvik på manglende stige-trinn på taket.

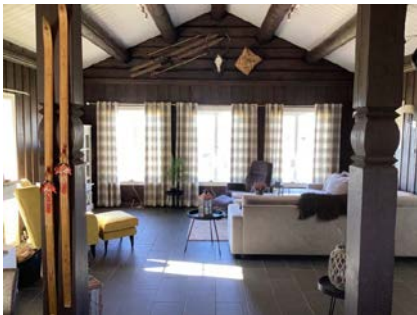
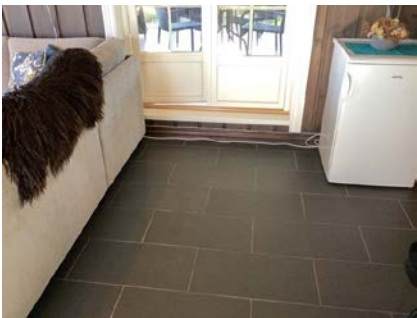
Gulvoverflater fungerer med avviket, men risikoen er større for skade ved store påkjenninger.

Fliser med bom foran dør til vinterhage.

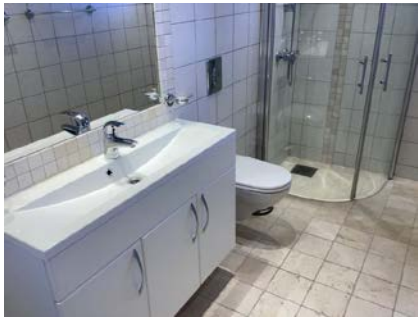
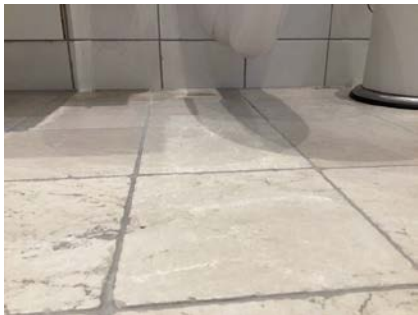
Det er mulig at dette er et system med drenering direkte til toalettsskåla. Dokumentasjon på utførelse må innhentes. Evt manglende drenering kan føre til skade ved lekkasje.

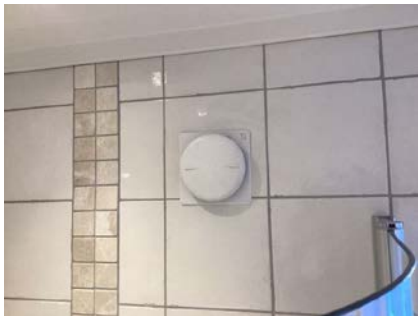
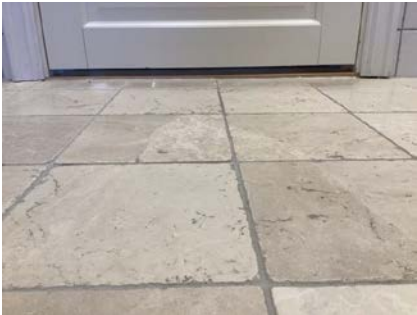
Det er økt fare for fuktskader ved utilstrekkelig utlufting.

- Elektrisk avtrekksvifte bør monteres for å lukke avviket.

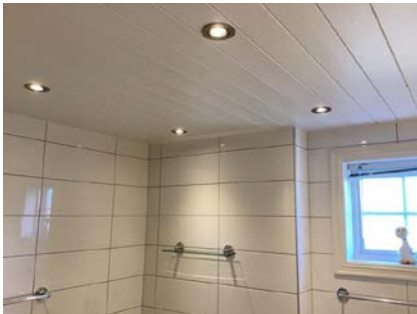
Membranløsning på vegg bør dokumenteres. Våtrommet fungerer med dagens bruk, men må holdes under oppsikt. Skaderisikoen vil tilta med økende alder.

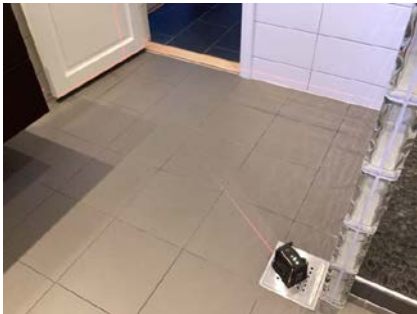
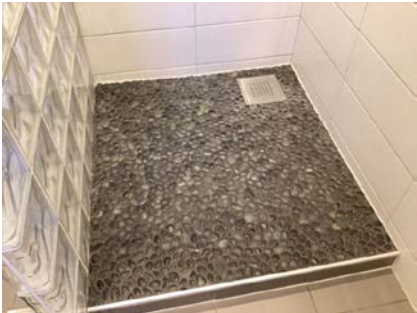
Våtrommet har fungert med dette avviket, men ved stor vannutstrømming er risikoen større for skade i naborom

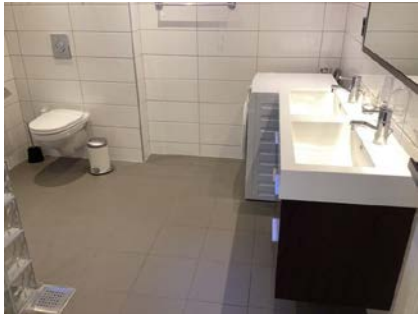
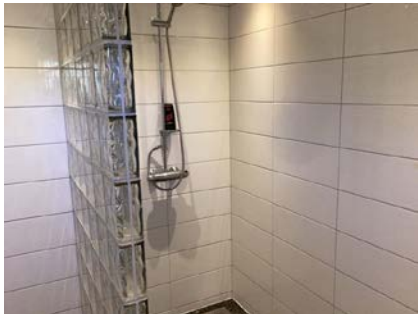
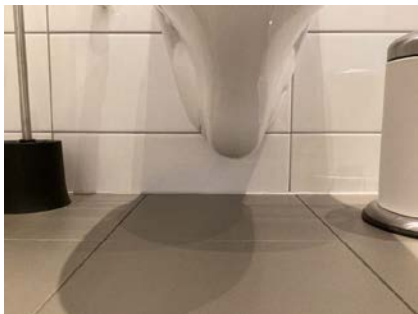
Det er mulig at dette er et system med drenering direkte til toalettsskåla. Dokumentasjon på utførelse må innhentes. Evt manglende drenering kan føre til skade ved lekkasje.

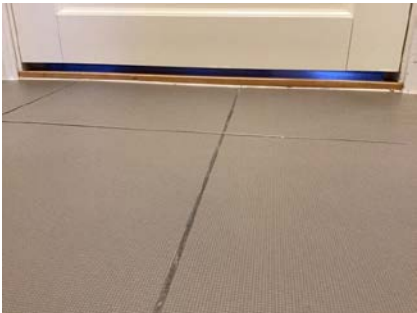
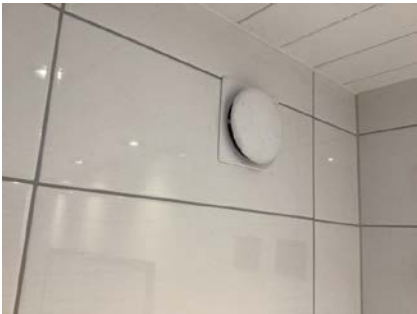
Det er økt fare for fuktskader ved utilstrekkelig utlufting.

- Elektrisk avtrekksvifte bør monteres for å lukke avviket.

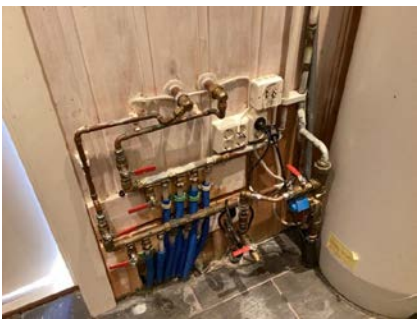
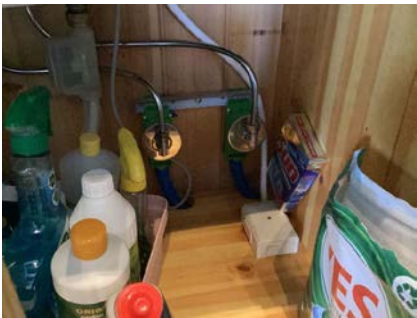
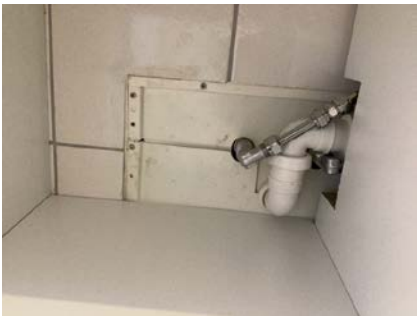
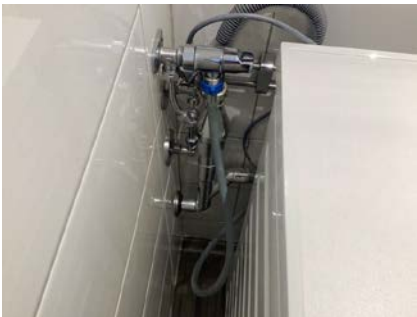
Vurdering av avvik:  
• Rørkursene på rør-i-rør systemet på vannledninger er ikke merket.

Konsekvens/tiltak  
• Rørkurser på rør-i-rør system bør merkes.

Rørkurser bør merkes i fordelingsrommet. Merking av rørkurser er viktig for å enkelt lokalisere hvor evt skader har oppstått.
