Vekten 5, 2080 EIDSVOLL

**Tiltalende tomannsbolig i Eidsvoll  
med fin beliggenhet | kort vei til  
sentrum | 3 soverom | Terrasse |  
Bad og vaskerom**

# Tilstandsrapport

# gnr. 64, bnr. 100

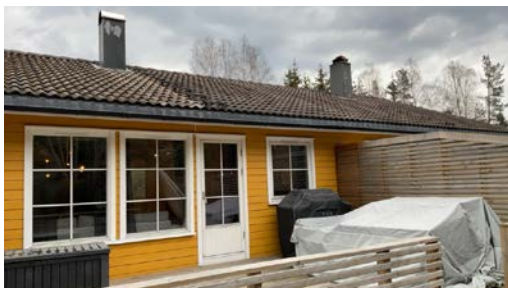
## TG 2 Nedløp og beslag

Utvendige beslag, takrenner og nedløp i metall.

Takvannet ledes ikke vekk fra bygningen, på fremsiden av huset. Dette påfører konstruksjonene (ringmur, grunnmur, drenering og fuksikring) unødvendig høy fuktbelastning. Anbefaler at man kobler et 3-4m langt overvannsrør til nedløpet. Røret legges oppå terrenget eller graves ned vekk fra grunnmuren/bygningen.

Snøfangere anbefales montert.

Lokale utbedringer og vedlikehold må påregnes.

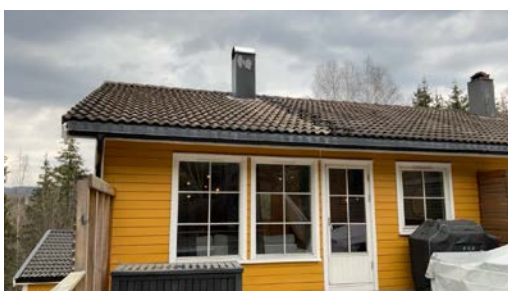
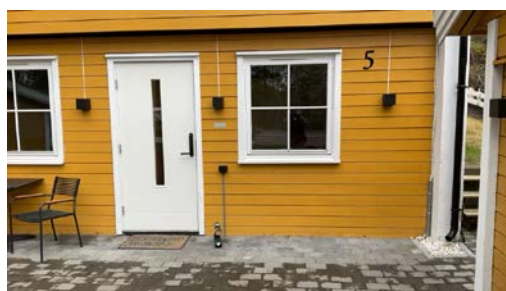
## TG 2 Veggkonstruksjon

Yttervegg i isolert bindingsverk som var normal byggeskikk på oppføringstidspunktet. Liggende utvendig trekledning. Overflatebehandling må normalt påregnes, særlig på værutsatte områder.

Det er ingen behov for utbedringstiltak, men det bør påregnes ekstra vedlikehold på kledning. Ved evt. utskifting av panel og etterisolering anbefales det at det etableres luftespalte iht. dagens anbefalinger og at bygningsdelen utføres skadedyrsikker.

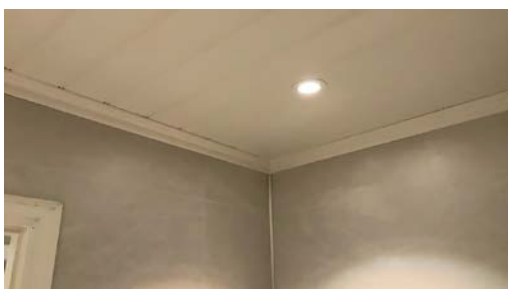
### 1 TG 2 Overflater Gulv

Rommet har mer enn halvparten av forventet brukstid oppnådd. Rommet må brukes med forsiktighet og det må følges med på konstruksjonene da risikoen for skader er stor.

Det er ikke behov for utbedringstiltak siden våtrommet fungerer i dag, men ut ifra alder kan skader plutselig oppstå på eldre våtrom.

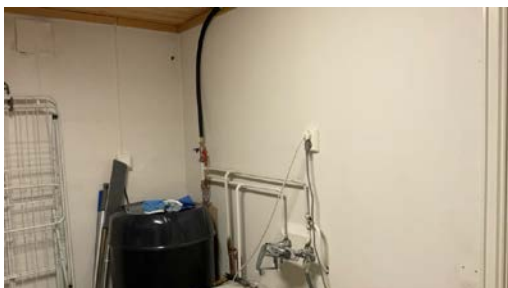
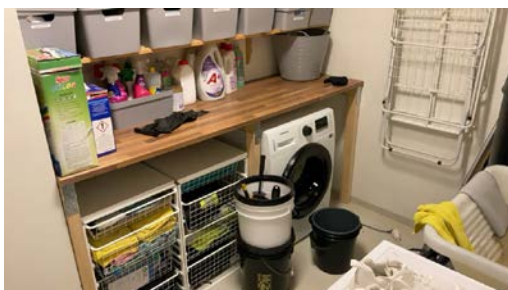
### 1 TG 2 Overflater vegger og himling

Rommet har mer enn halvparten av forventet brukstid oppnådd. Rommet må brukes med forsiktighet og det må følges med på konstruksjonene da risikoen for skader er stor.

Ved enkle fuktsøk registrerte jeg på et mindre område verdier utover hva som forventes som normalt.

Det er ikke behov for utbedringstiltak siden våtrommet fungerer i dag, men ut ifra alder kan skader plutselig oppstå på eldre våtrom. Fornying/oppgradering av rommet bør etterhvert påregnes selv om rommet kan ha mange bruksår igjen. Dette er avhengig av bruk.

Det er ikke behov for utbedringstiltak siden våtrommet fungerer i dag, men ut ifra alder kan skader plutselig oppstå på eldre våtrom. Fornying/oppgradering av rommet bør etterhvert påregnes selv om rommet kan ha mange leveår igjen. Dette er avhengig av bruk.

Det anbefales ytterligere undersøkelser.

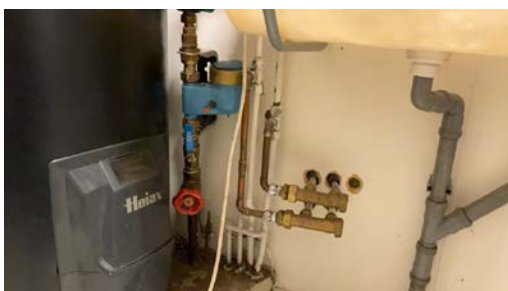
### 1 TG 2 Avløpsrør

Synlige avløpsrør i: Plast. Anlegget er ikke teknisk vurdert. Jeg er ikke VVS fagmann, kontakt rørlegger for evt. nærmere kontroll av anlegget. Bunnledningene og utvendige ledninger er nedgravd og ikke tilgjengelig for inspeksjon.

- Det er ikke behov for utbedringstiltak siden anlegget fungerer i dag, men ut ifra alder kan skader plutselig oppstå på eldre anlegg.

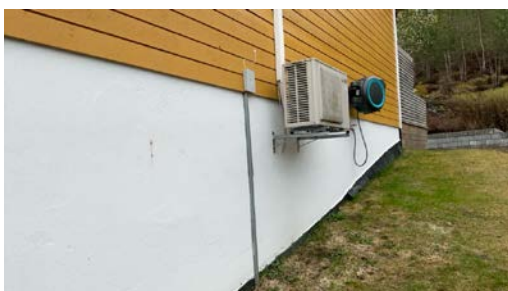
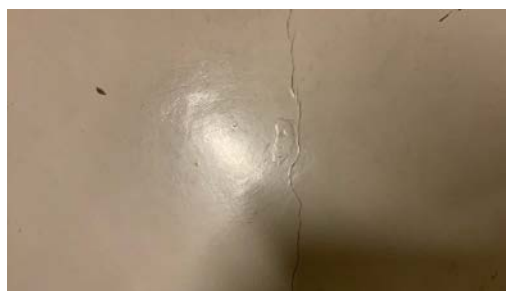
### TG 2 Fuktsikring og drenering

Fuktsikring under terreng er nedgravd og ikke tilgjengelig for inspeksjon, tilstandsgrad er satt ut fra opplysninger om alder og synlige forhold. Det er ikke kjennskap til utbedringer av fuktsikring siden byggeår.

Sprekker/riss av en slik karakter i bygninger fra denne perioden er ikke uvanlig. Anbefaler å følge med videre utvikling.

Overvåk tilstanden jevnlig. Tidspunktet for reparasjon og eventuelt når dette er nødvendig er vanskelig å si noe om. Bruken av underetg/kjeller vil også være avgjørende.
