Kleberbergvegen 100, 7340 OPPDAL

**Moderne og innholdsrik  
fritidsbolig med usjenert uteplass  
på utsiktstomt ved inngangen til  
Gjevilvassdalen**

| Tilstandsrapport ..... | 52 |

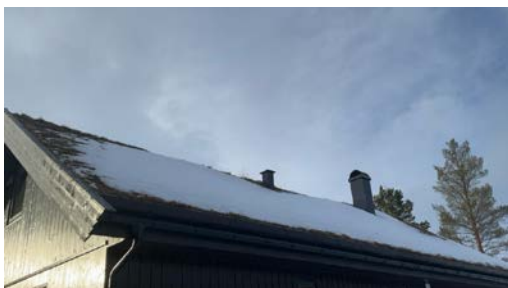
Taktekkingen er av torv. Taket er besiktiget fra bakkenivå. Det ble ikke registrert synlige skader på taktekkingen på befaringsdagen. Siden taket (takkonstruksjon, taktekking, undertak og skorstein) kun er observert fra bakkenivå, er vurderingen begrenset av dette. Det er ikke sikkerhetsmessig forsvarlig å bevege seg ut på taket uten tilstrekkelig sikkerhetsutstyr. Det kan være skjulte skader som ikke er synlige under befaringen fra bakkenivå. Deler av taket var snødekt ved befaring.

Taktekking sørøst. Delvis snødekt.

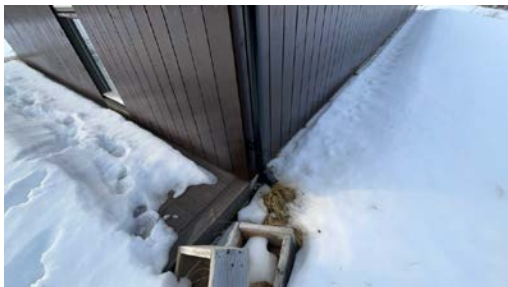
Det er på østsiden av bygget montert utkast på taknedløpene. På vestsiden av bygget er det ukjent hvilken løsning som er benyttet under terrassekonstruksjonen. Kontrollert bortledning av vann fra taknedløp ved grunnmur vurderes dermed som mangelfull.

Taknedløp med utkast sørøstlig hjørne.

Det bør etableres tilfredsstillende bortledning av vann fra taknedløpene på østsiden for å unngå økt fuktbelastning på grunnmur og tilstøtende konstruksjoner.

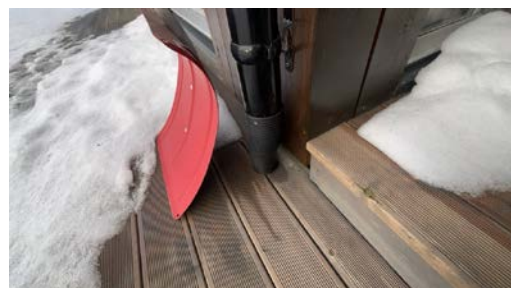
Rørøppstikk/ gjennomføring sørvestlig hjørne.

Det anbefales å undersøke og eventuelt utbedre rørøppstikkene under terrassen på vestsiden, slik at det sikres at vannet ledes bort fra bygget. Manglende kontroll på bortledning kan føre til fuktskader i terrassekonstruksjonen og omkringliggende bygningsdeler.

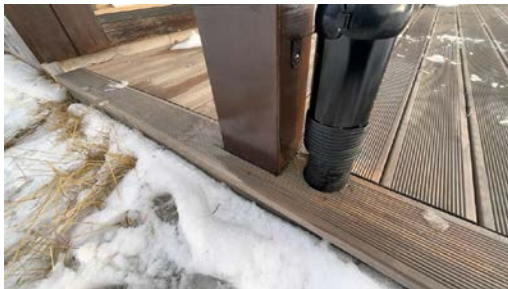
Utvendig fasade fremstår i generelt god stand. Det bemerkes stedvis tegn til malingsavskaling på enkelte kledningsbord, under enkelte vinduer og på søyle , men det anses å være kun behov for normalt vedlikehold. Det er registrert tegn til en mindre skade etter hakkespett i bordkledningn på gavlvegg mot sør.

Avskalling av beis på søyle som følge av lekkasje fra taknedløp. Behov for normalt vedlikehold av overflater.

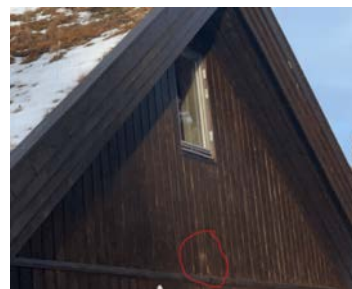
svært begrenset skader etter hakkespett på gavlvegg mot sør.

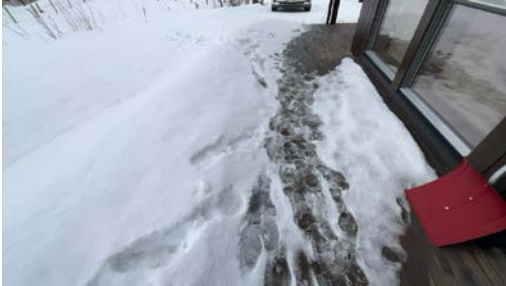
Oversiktsbilde terrasse nordvest

Det bør foretas nærmere undersøkelser av terrassekonstruksjonen når snøen er borte og tilkomst er mulig. Manglende inspeksjon medfører usikkerhet om tilstanden til fundamentering og bjelkelag, noe som kan innebære risiko for skjulte skader eller svekkelser i konstruksjonen.

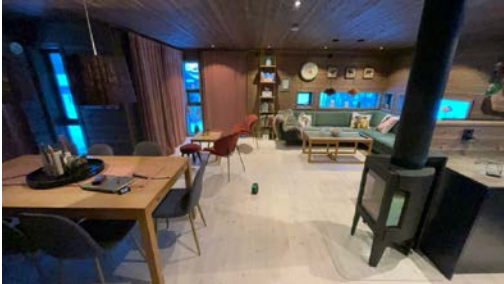
## 1. etasje. Stue/kjøkken:

Laser ble plassert midt i rommet med referanselinje 136mm. med Det ble registrert ca. 4 mm. høydeavvik gjennom hele rommet med åpen løsning og ca. 4 mm. høydeavvik innenfor en lengde på 2meter. Høyeste punkt registrert ved yttervegg i spisestue, rett under veggventil. Laveste punkt registrert ved laser midt i rommet.

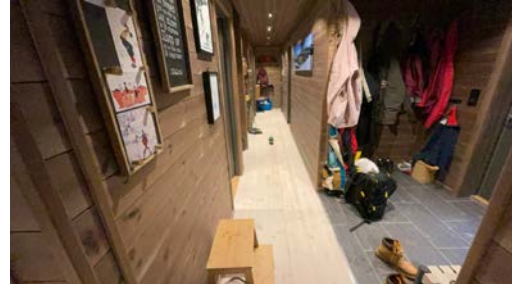
## 1. etasje. Gang:

Laser ble plassert midt i rommet med referanselinje 136mm. Det ble ikke registrert høydeavvik gjennom hele rommet eller innenfor en lengde på 2meter.

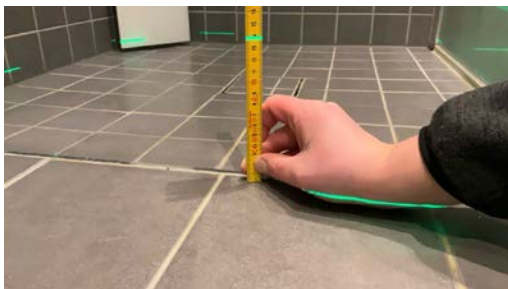
- Det er påvist avvik i krav til høydeforskjell/fall-løsning på våtrommet.

Gulv i nedsenk. Laser er plassert midt i rommet. Referanselinje 136 mm.

Det bør etableres tilstrekkelig fall fra dørterskel til nedsenk i henhold til gjeldende krav, for å sikre tilfredsstillende avrenning og redusere risikoen for vannskader på omkringliggende konstruksjoner. Manglende fall kan føre til at vann blir liggende på gulvet, noe som øker faren for fuktskader og lekkasjer.

Alternativt kan det etableres oppbrett på membran på minst 15 mm ved dørterskel for å hindre vanninntrengning til tilstøtende rom.

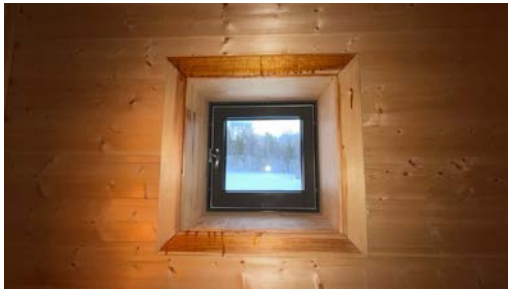
- Det er ikke tilfredsstillende ventilerings fra rommet.
- Det er avvik:

Kvæ fra karmlist.

Det bør etableres tilfredsstillende ventilering for å unngå opphopning av fukt, som kan føre til råteskader, muggdannelse og redusert levetid på konstruksjonen. Det bør være tilluftsventil i nedre kant av veggen så nær ovnen som mulig og en avluftsventil oppe på veggen så lang fra tilluftsventilen som mulig.

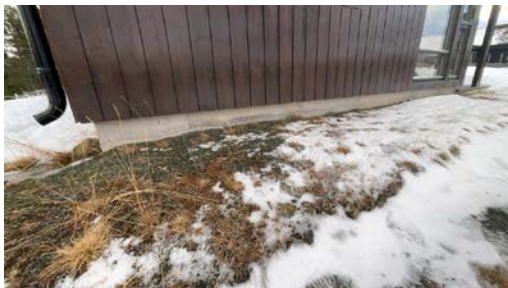
Grunnmur av isolerte elementer og plate på mark. Grunnmuren er kontrollert der hvor den er synlig og ikke skjult av terrasser. Grunnmuren er synlig kun mot nord og øst. Det ble ikke registrert skader på kontrollerbare deler av grunnmuren på befaringsdagen.

Grunnmur mot nord.
