Sjøgata 25C, 8656 MOSJØEN

**Enebolig med kai i historiske  
Sjøgata | Sentralt i Mosjøen |  
Ligger ved elven Vefsna | Attraktiv  
beliggenhet med kultur og natur**

Befaringsdato: 28.07.2025

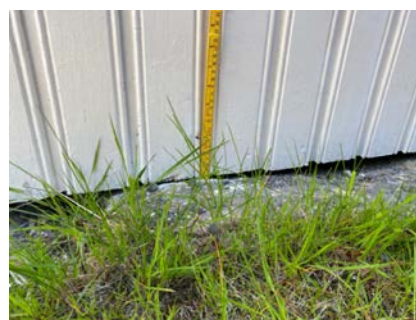
Avvik: Bordkledning går stedvis nesten helt ned i terreng.

Kledningsbord bør ha minst 300 mm avstand til terreng for å unngå skader og misfarging fra vannsprut opp fra terrengoverflaten

- Musesperre må etableres.
- Lokal utbedring bør foretas for å øke avstanden mellom terreng og bordkledning.

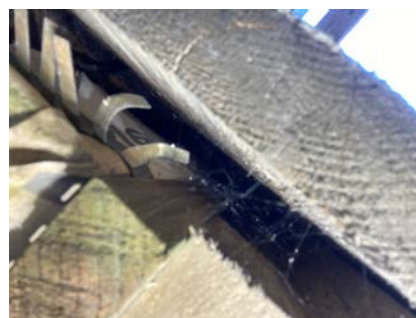
Stående kledning mot sør/vest mangler lusing/musebånd. Musebånd som er etablert bak nyere kledning tetter ikke tilstrekkelig.

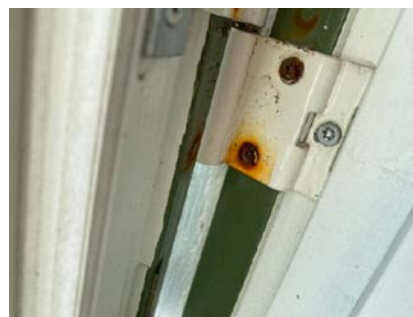
Rust i skruer.

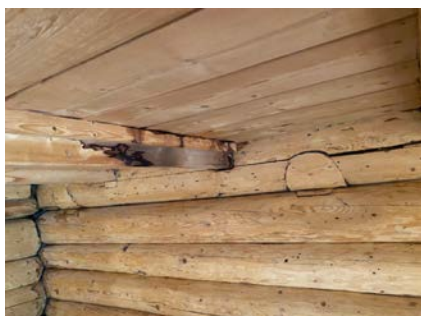
Fuktmerker mot tak.

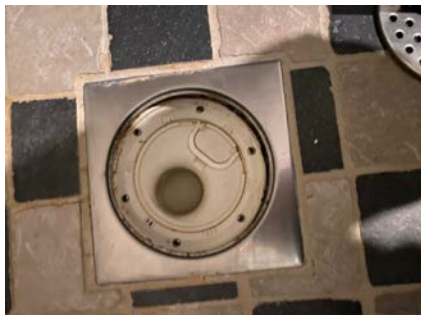
Plastsluk.

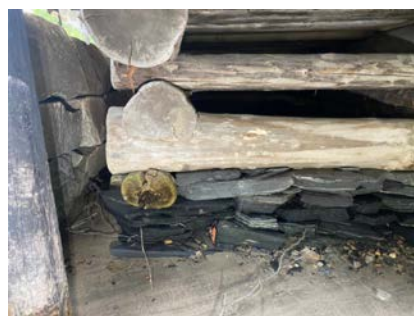
Avvik: Det er påvist andre avvik: Det er påvist påbegynte råteskader av nederste tømmerbjelker.

Råteskader i nederste tømmerbjelke.

- Dersom avvik ikke utbedres er det fare for videre skadeutvikling.
