Sjøgata 25C, 8656 MOSJØEN

**Enebolig med kai i historiske  
Sjøgata | Sentralt i Mosjøen |  
Ligger ved elven Vefsna | Attraktiv  
beliggenhet med kultur og natur**

Befaringsdato: 28.07.2025

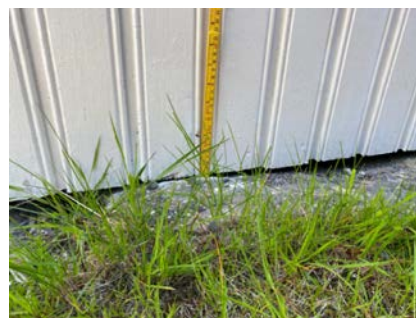
Kledningsbord bør ha minst 300 mm avstand til terreng for å unngå skader og misfarging fra vannsprut opp fra terrengoverflaten

- Musesperre må etableres.
- Lokal utbedring bør foretas for å øke avstanden mellom terreng og bordkledning.

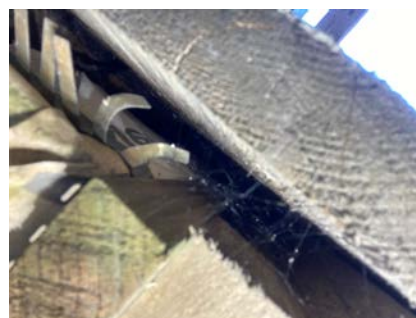
Stående kledning mot sør/vest mangler lusing/musebånd. Musebånd som er etablert bak nyere kledning tetter ikke tilstrekkelig.

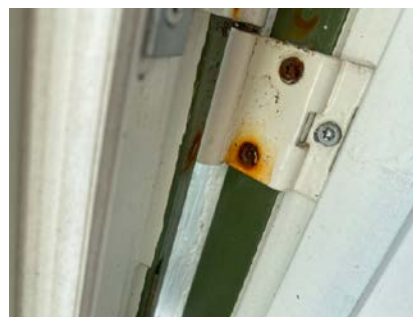
Rust i skruer.

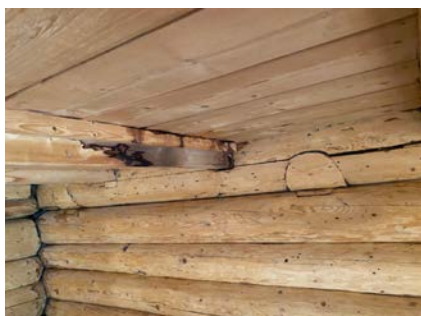
Fuktmerker mot tak.

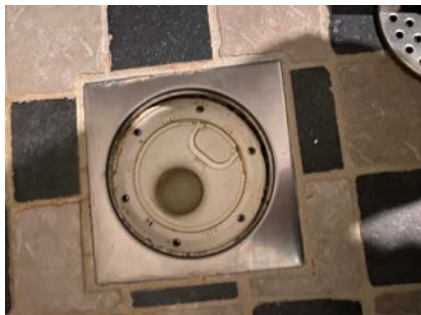
Plastsluk.

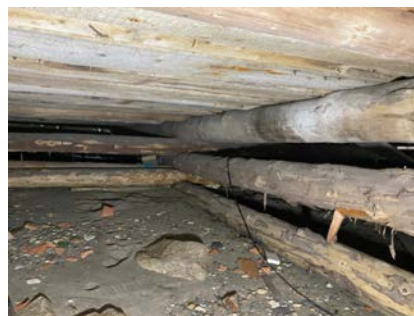
Bygningen er fundamentert på tømmer mot mark/sanholdige masser samt tømmer mot natursteinsmur.
