Sjøgata 25C, 8656 MOSJØEN

**Enebolig med kai i historiske  
Sjøgata | Sentralt i Mosjøen |  
Ligger ved elven Vefsna | Attraktiv  
beliggenhet med kultur og natur**

Befaringsdato: 28.07.2025

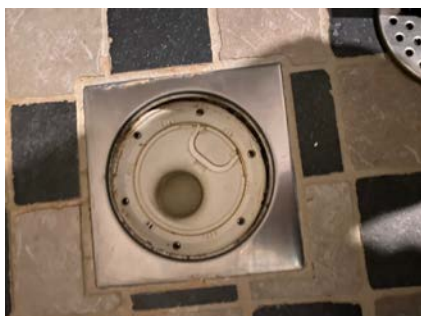
Plastsluk.
