**Oppussingsobjekt i Park  
Ambassadeur – klassisk 2-roms  
med sentral beliggenhet!**

# gnr. 213, bnr. 52, snr. 18

Befaringsdato: 22.09.2025

# Tilstandsrapport

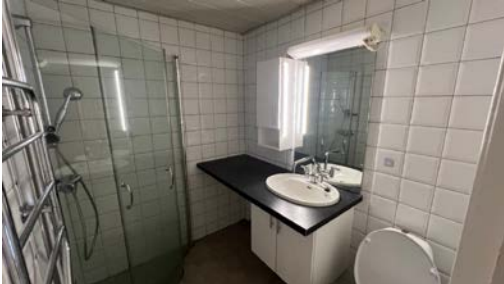
## 3. ETASJE > BAD

### TG 2 Overflater vegger og himling

- Det er påvist at flisfuger har riss/sprekker.
- Det er påvist at noen fliser har bom (hulrom under).
- Det er påvist sprekker i fliser.
- Det er avvik:

- Dersom tiltaket ikke utføres, kan dette over tid føre til at flisene løsner eller sprekker, spesielt ved belastning eller bevegelser i konstruksjonen.
- Selv om bom eller hullid ikke alltid er et umiddelbart problem, bør det overvåkes nøye før eventuell utvikling i sprekker i flisfuger e.l. oppstår. Dette må en foreta tiltak for, for å begrense utviklingen.
- Slike riss/sprekker kan indikere bakenforliggende fuktskader, og konstruksjonen bør observeres jevnlig for å vurdere utvikling.

Fallforholdene i dusjonen avviker fra dagens anbefalinger, med utilstrekkelig lokalfall mot sluk. Dette kan medføre at vann blir stående/renner tregere i enkelte områder etter dusjing, noe som over tid kan øke belastningen på overflater og fuger.

Det er registrert manglende bruk av mansjetter som gir potensiell fare for vanninntrenging i våtsonen. Dette utgjør en risiko for fukt- og vannskader på tilstøtende bygningskonstruksjoner, spesielt ved manglende eller utilstrekkelig tetting.

Uten nødvendige utbedringer kan dette føre til vannskader på nærliggende vegg- og gulvkonstruksjoner. Fuktighet kan trekke inn i konstruksjonen, noe som over tid kan føre til råte, muggproblematikk og svekkelser i bygningens strukturelle integritet.

Tiltak som bør gjennomføres inkluderer å sikre at alle rørgjennomføringer i våtsonen er korrekt forseglet med egnede tettemetoder som gir tilstrekkelig fuktbeskyttelse.

Sluk og membran er modent for utskiftning.

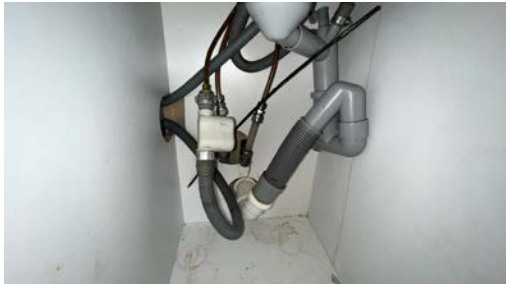
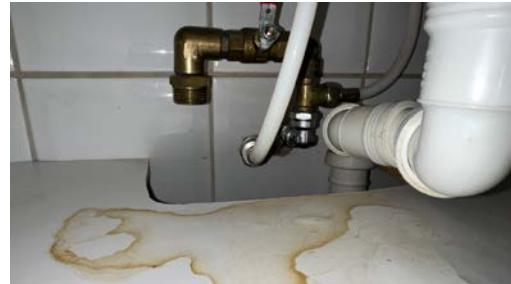
## ! TG 1 Avløpsrør

Interne og synlig avløpsrør i plast.
