aktiv.

Bokfinkvegen 4, 3929 PORSGRUNN

**Stridsklev - Stor og koselig  
enebolig på hele 324 kvm(BRAi) -  
Godkjent utleiedel - Barnevennlig  
-4 soverom - Kveldssol**

# Tilstandsrapport

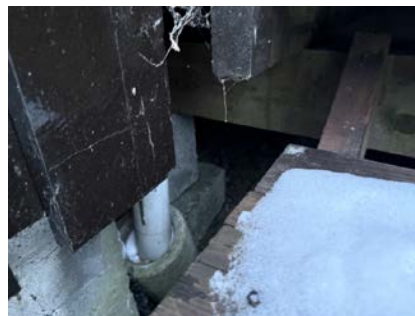
Takrenner og nedløp er utført i aluminium. Det ble registrert mosebegroing på enkelte nedløp. Nedløpene er ført ned i keramiske drenerør i grunnen. Eldre keramiske rør har begrenset styrke og kan være utsatt for sprekke dannelser over tid. Eventuelle skader i rørene kan medføre at takvann ledes inn mot grunnmur og fundament.

Årsak: Nedløp er tilkoblet eldre keramiske drenerør med risiko for sprekke dannelser, samt manglende vedlikehold som har gitt mosebegroing.

Risiko: Skadde eller tette rør kan føre til oppstuvning eller lekkasje av takvann mot grunnmur.

Konsekvens: Forholdet kan medføre økt fuktbelastning på grunnmur og behov for utbedring av drenering eller fuksikring.

Anbefalt tiltak: Det anbefales å føre nedløpene til drenerør som leder overvann til terreng og bort fra konstruksjonen.

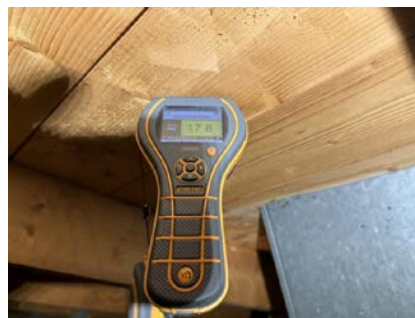
Kaldt loft med adkomst fra luke i gang i 1. etasje.  
Loftet ble undersøkt fra gangbart gulv. Den synlige delen av konstruksjonen fremstod tørr på befaringsdagen. Det ble registrert fukt lokalt rundt enkelte spikerslag samt fuktskjolder i tilknytning til pipeløp for teglsteinspipe. Det ble videre observert spor etter skadedyr/mus. Skjulte flater og isolasjon er ikke kontrollert utover visuell tilgjengelighet.

TG 2 vurderes grunnet registrerte fuktmerker/fuktskjolder og spor etter skadedyr.

Årsak: Fuktskjolder indikerer tidligere eller pågående fuktpåvirkning rundt gjennomføringer og spikerslag, samt utilstrekkelig sikring mot inntrengning av skadedyr.

Risiko: Videre fuktpåvirkning kan føre til nedbrytning av treverk, og skadedyr kan medføre skade på isolasjon og konstruksjon.

Konsekvens: Forholdet kan medføre behov for utbedring av tetting rundt pipe, reparasjon av eventuelle fuktskader og tiltak mot skadedyr.

Anbefalt tiltak: Det anbefales å kontrollere og eventuelt utbedre tetting rundt pipeløp, samt gjennomføre tiltak for å hindre tilgang for skadedyr og vurdere omfanget av eventuelle skader.

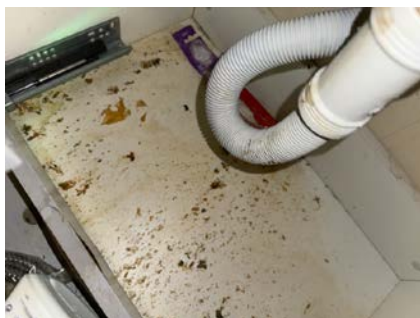
Konsekvens: Forholdet kan medføre behov for utbedring av tettesjikt og eventuelt rehabilitering av våtrom dersom skader utvikler seg.

Anbefalt tiltak: Det anbefales nærmere kontroll av sluk og rørgjennomføringer, samt vurdering av behov for fornyelse av tettesjikt.
