Rugsveveien 9, 2450 RENA

**Sjarmerende eiendom opprinnelig fra sent 1800-tall med stor tomt på drygt 3,5 mål, koselig tun og flere tilleggsbygg.**

| Tilstandsrapport ..... | 40 |

## 6. Hovedrapport

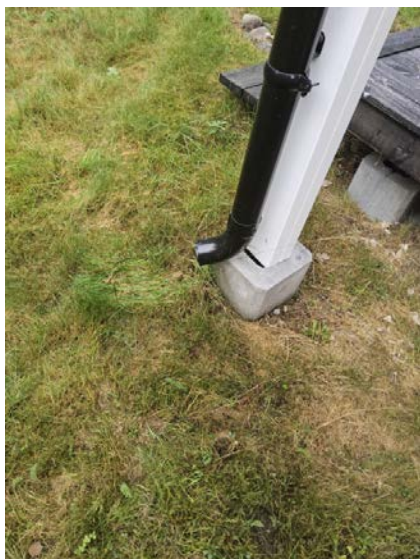
### 6.1 Drenering

restlevetiden vurdert til å være usikker. Terrenget rundt bygget har stedvis fall mot grunnmuren. Forholdet øker fuktbelastningen på grunnmuren. Vann fra yttertaket er ikke ledet vekk fra bygningen/grunnmuren i tilstrekkelig grad. Forholdet kan føre til økt fuktbelastning på grunnmuren og drenssystemet, og bør utbedres. Det er synlige fukskader i overflater og ved bruk av fuktmåler måles høye fuktverdier i trematerialer (piggmåling: 22,1 vektprosent). Anbefalte tiltak: Drenering bør skiftes.

Bilde viser taknedløp avsluttet over bakken.

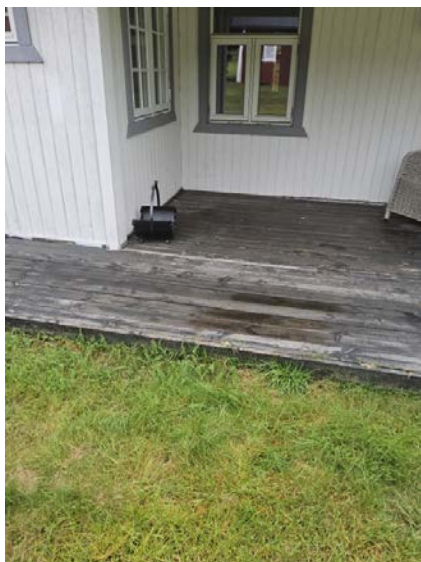
### 6.2 Grunnmur og fundament

Bilde viser terrasse som skjuler grunnmur.

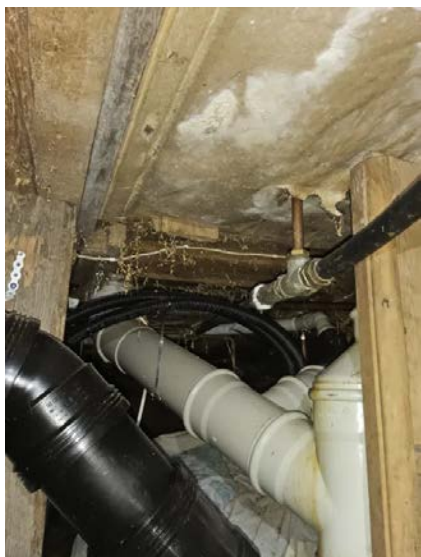
## 6.4 Rom under terreng

Det registreres en typisk "kjellerlukt" som erfaringsmessig kan komme fra en fuktskade og det registreres soppdannelse i himling. Fuktmålinger viser fuktverdier over faregrense for utvikling av sopp/ råteskader (piggmåling: 22,1 vektprosent). Det registreres spor etter gnagere. Gnagere kan føre til skader på bygningen.

Bilde viser soppdannelse i himling.

| Det anbefales at alt treverk i kjeller fjernes og at kjelleren har mest mulig åpne murkonstruksjoner med god utlufting. Det bør gjennomføres ytterligere undersøkelser vedrørende soppdannelse i himling for å kartlegge omfang, og hvilke tiltak som vil være nødvendig. | |

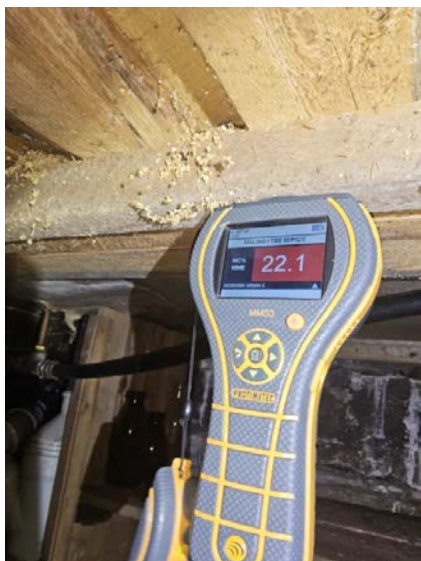
Bilde viser fuktmåling i himling.

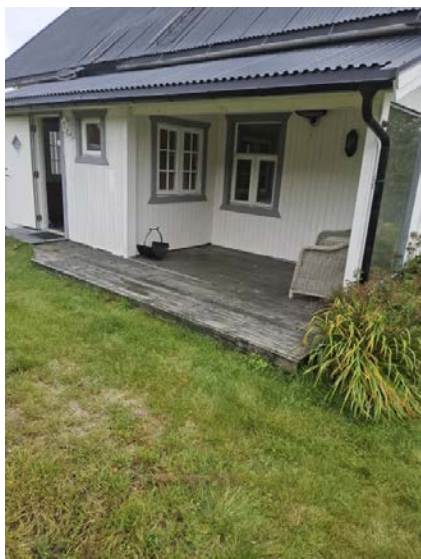
## 6.5 Balkong, terrasse, platting

Bilde viser platting.

Oppretting og utskifting av råteskadet treverk anbefales. Overflatebehandling bør påregnes.

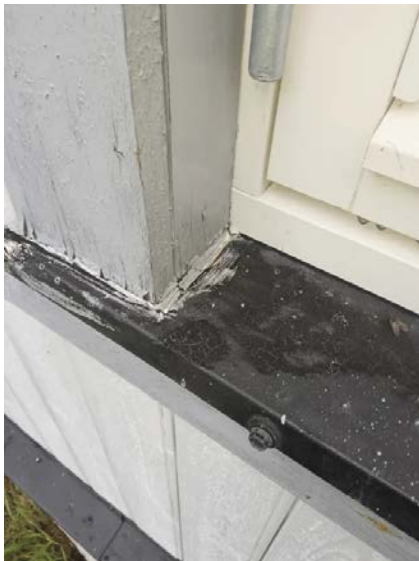
## 6.6 Vinduer og dører

Det blir påvist sprekke i vindusglass på loft. Det registreres symptomer på fuktproblematikk på karm på loft. Kittfalsler (utvendig tetting mellom vindusramme og glass) er uttørket og stedvis løsnet. Det er ufullstendig beslag under vinduer noe som fører til at vann kan trenge inn i konstruksjonen. Omramninger er ført for nærme vannbrett og viser tegn til oppfukting og slitasje.

Bilde viser slitasje og omramming ført for nærme vannbrett.

Skade i vindu bør utbedres og det bør gjennomføres videre undersøkelser av fagkyndig for å kartlegge hvilke tiltak som vil være nødvendig vedrørende utvendig tetting.

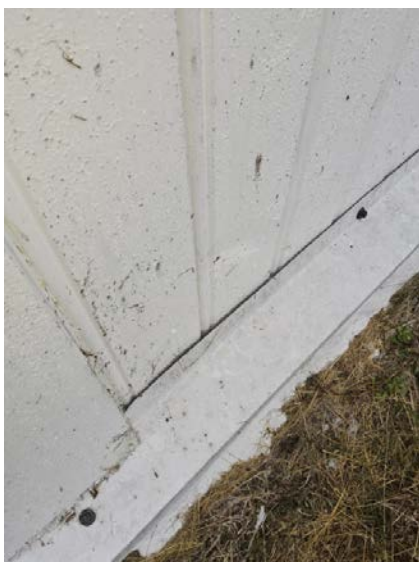
## 6.7 Yttervegger

Kledningen er i hovedsak ikke luftet og det er ikke montert musesperre bak trekledning. Forholdet kan medføre at gnagere kommer seg inn i boligen. Det registreres stedvis råteskader i trekledning. Kledningen bærer preg av ufagmessig utførelse med for stor avstand mellom spikerslag, ujevn avslutning mot vannbrett, feilmontert beslag mot grunnmur og kledning ført for nærme terreng. Konstruksjonen er lukket, og der er ikke kjent hvordan oppbyggingen er utført. Tilstanden inne i konstruksjonen er ikke kjent.

Bilde viser feilmontert vannbrettbeslag på nedre del av yttervegg.

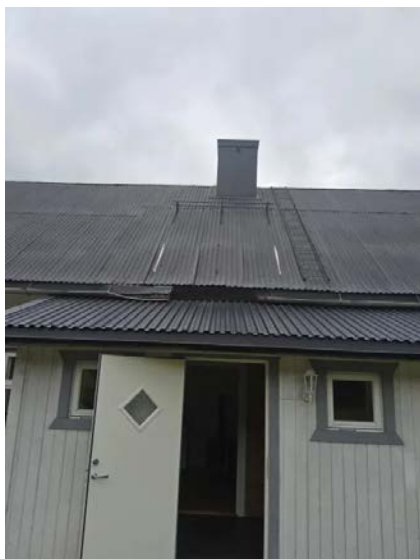
## 6.10 Renner og nedløp

Det er stedvis store skader i takrenner.

Bilde viser skadde takrenner.

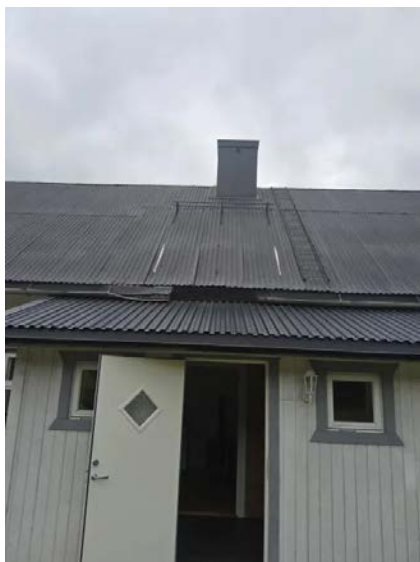
## 6.12 Taktekking

Det er bulker og skader i takplater. Taktekkingen har nådd en alder som gjør tettheten usikker i tiden som kommer.

Bilde viser takteking.

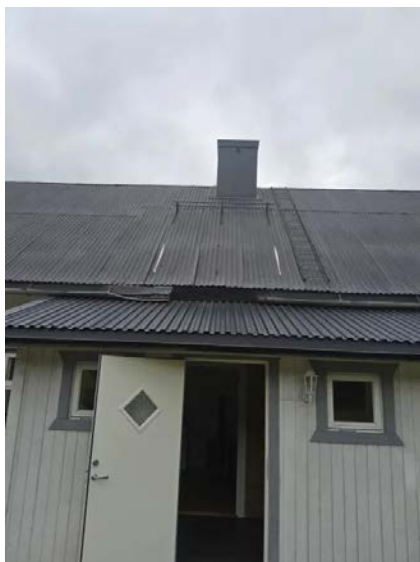
## 6.13 Utstyr på tak

Bilde viser manglende snøfanger.

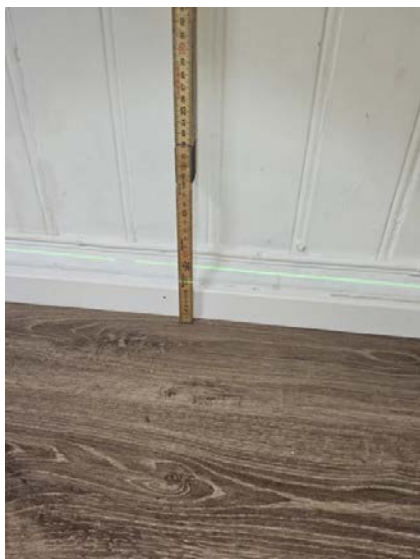
## 6.14 Etasjeskille og gulv på grunn

Bilde viser måling av etasjeskiller.

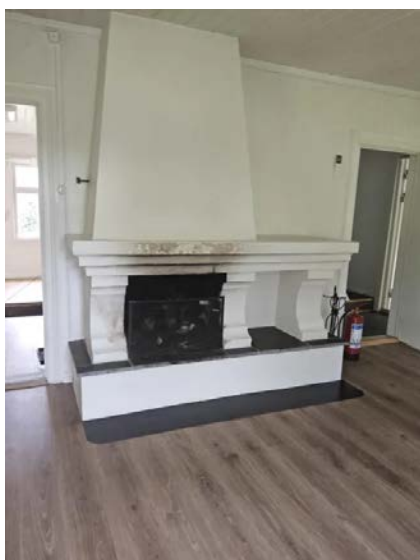
## 6.15 Ildsted/Skorstein

Skorstein har ikke fire frie sider. Det skal være mulig å påse at skorsteinens ytterflater er uten sprekkdannelser med tanke på spredning av branngasser. Det registreres manglende ildfast plate på gulvet under feierluke. Skorstein er innkledd med beslag, noe som gjør at kontroll for sprekker og liknende ikke er utført.

Bilde viser åpen peis.

| Med bakgrunn i påviste avvik og for en vurdering av eventuelle tiltak anbefales en ytterligere kontroll av pipa/ildsteder utført av brann- og feiervesen. | |

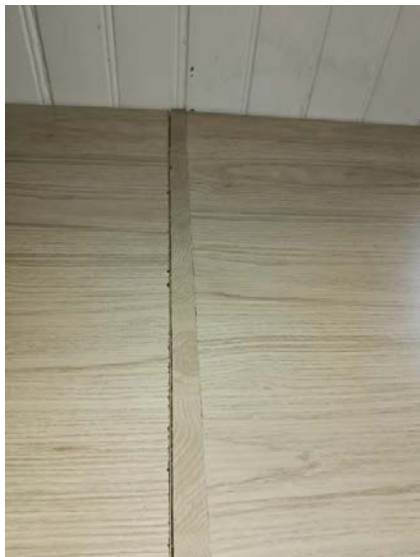
Bilde viser ufagmessig skjøting av benkeplate.

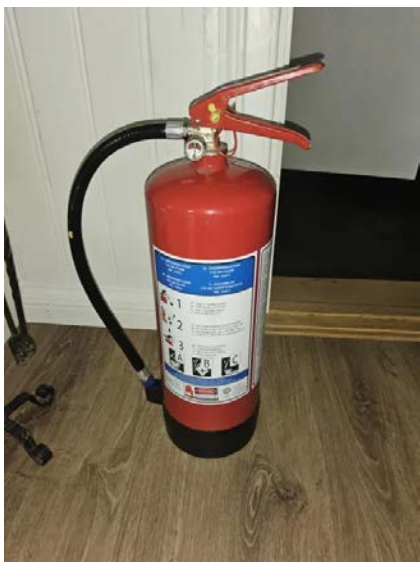
Bilde viser brannslukningsapparat.

Det er ikke gjennomført service på brannslukningsapparat eller røykvarsler de siste 10 år.

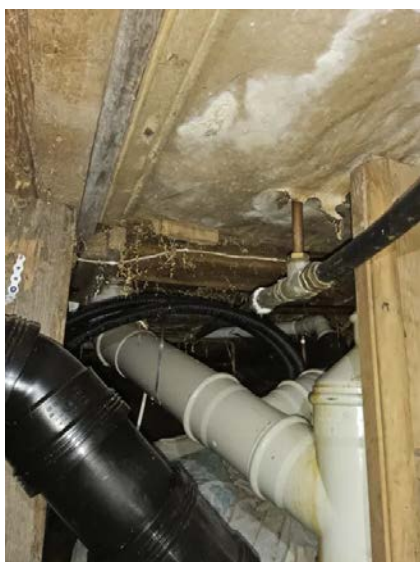
## 6.20 Avløpsrør

Kloakk er tilknyttet septiktank og det er ikke krav til at kloakk skal luftes over tak, med forutsetning at lufting av kloakk er ivarettatt på annen måte. Det er ikke påvist noen stakeluke i boenheten. Staking kan i enkelte tilfeller utføres via sluk eller andre installasjoner med avløp. Deler av avløpsanlegget vurderes å ha nådd en alder som tilsier at skader / lekkasjer kan oppstå.

Bilde viser avløpsrør i kjeller.

Tiltak kan bli nødvendig. Forholdet bør holdes under oppsikt.

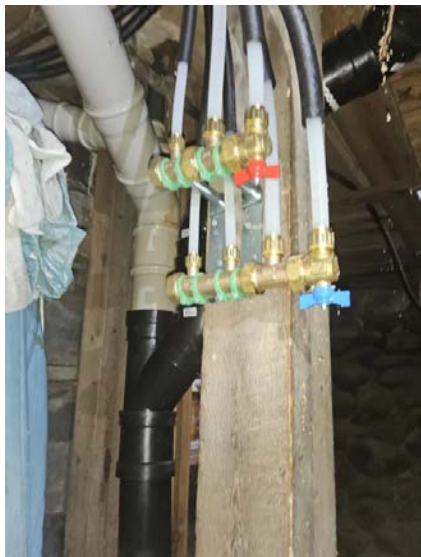
## 6.21 Vannledninger

Bilde viser åpen rørfordeling.

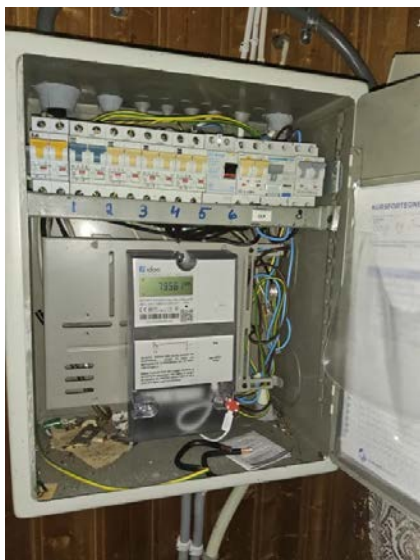
## 6.22 Elektrisk

Bilde viser sikringsskap.

Med bakgrunn i de registrerte avvik bør det gjennomføres en utvidet el-kontroll av en kvalifisert elektrofaglig person.

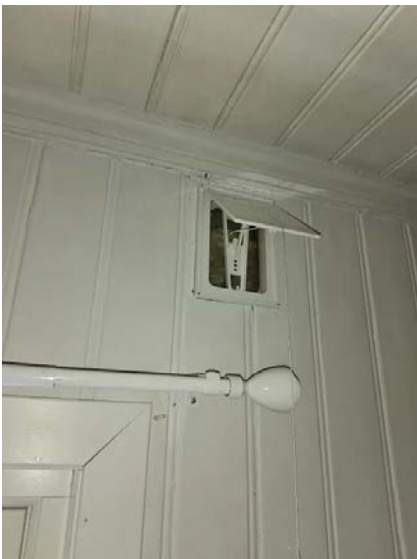
## 6.24 Ventilasjon

Bilde viser klaffventil tett med isolasjon.

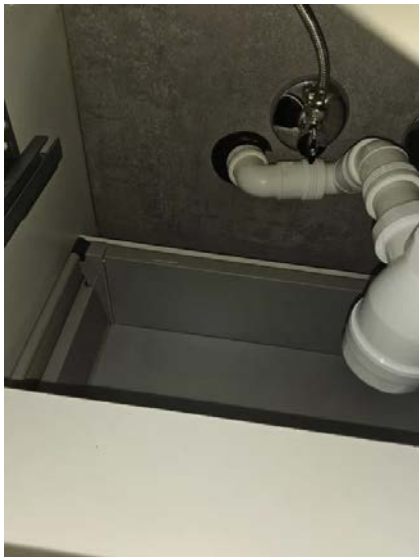
Bilde viser mangelfull tetting i rørgjennomføring under servant.

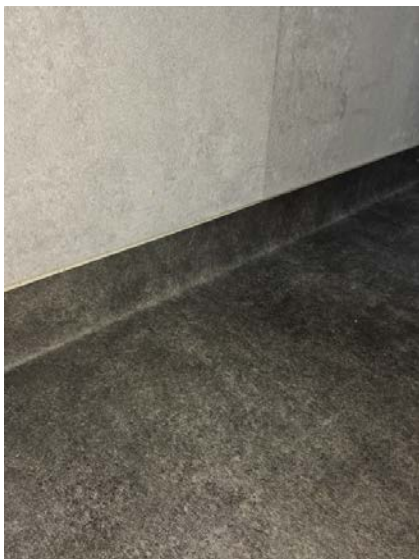
Bilde viser buling i baderomsplate.
