Heming Unges veg 5C, 8661 MOSJØEN

**Nyrud - Fin leilighet i 2 etg - 2
soverom - Garasje -
Dobbeltboligforsikring!**

Befaringsdato: 14.10.2024

Rapportdato: 28.10.2024

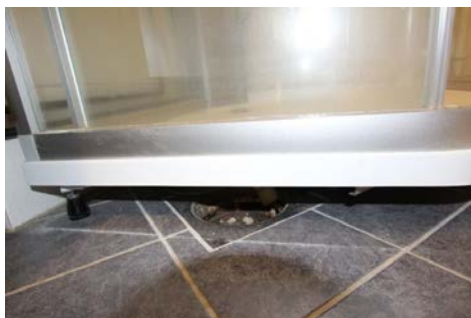
2. ETASJE > BAD/VASKEROM

Sluk under kabinett.

- Det bør etableres tilfredsstillende tilluft til våtrom f.eks. luftespalte ved dør e.l.
- Elektrisk avtrekksvifte bør monteres for å lukke avviket.

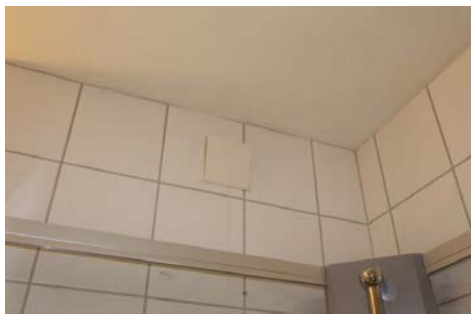
2. ETASJE > BAD/VASKEROM

Ventil i kanal.

Under befaringen var det ikke synlige fuktskader på bad/vaskerommet eller på tilstøtende rom.

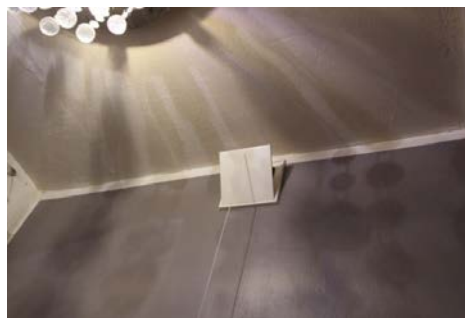
Naturlig avtrekk.

- Det bør etableres tilfredsstillende tilluft til toalettrom, f.eks. luftespalte ved dør e.l.
- Mekanisk avtrekk bør etableres på toalettrom.

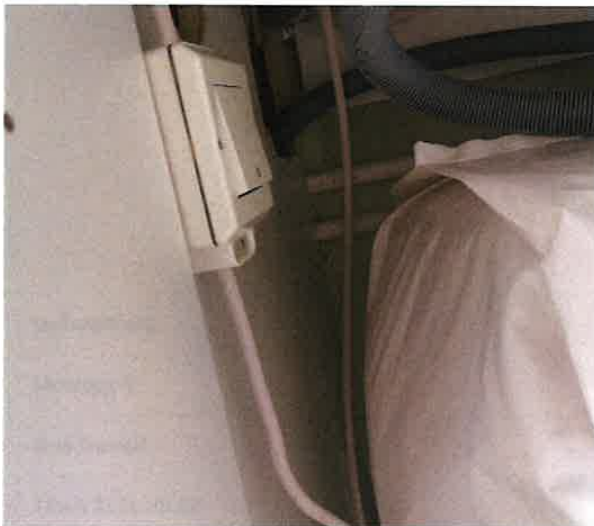
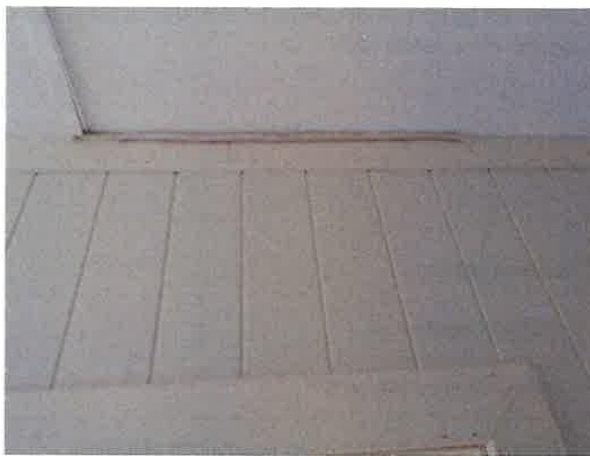
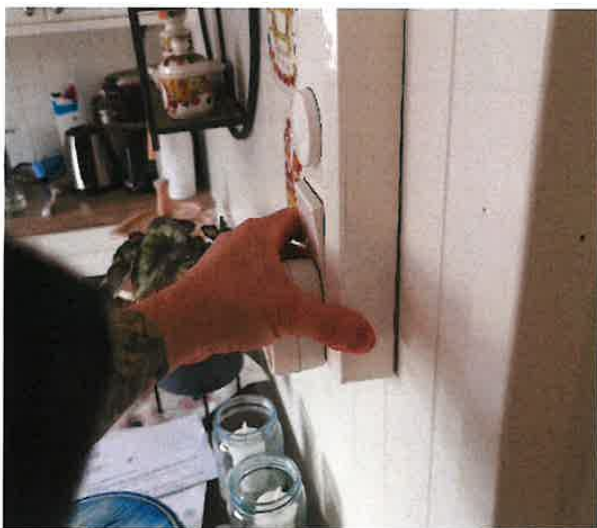
ID 427122 - [L] Manglende festing**Kommentar**

Bilde 1 Berederskap kjøkken

Bilde 2 Utenfor baddør.

Bilde 3 Bryterramme kjøkken

Paragrafer**FEL § 20 og 21 Beskyttelse mot elektrisk sjokk. Kabel / ledning er ikke forskriftsmessig festet**

Kabler og bryterramme må festes forskriftsmessig

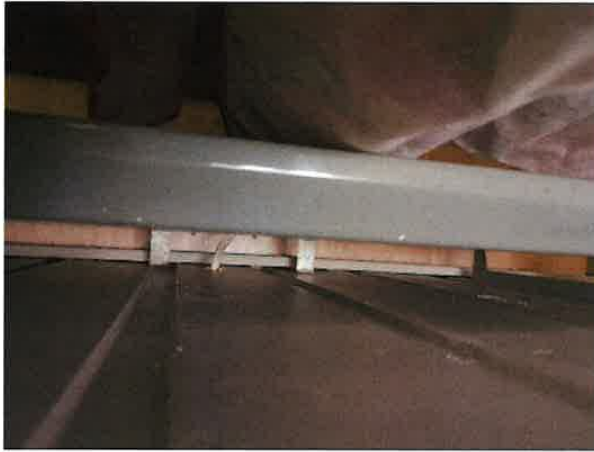
Koblingsboks bak panelovn på sov ved tv krok ikke tilgjengelig for inspeksjon.

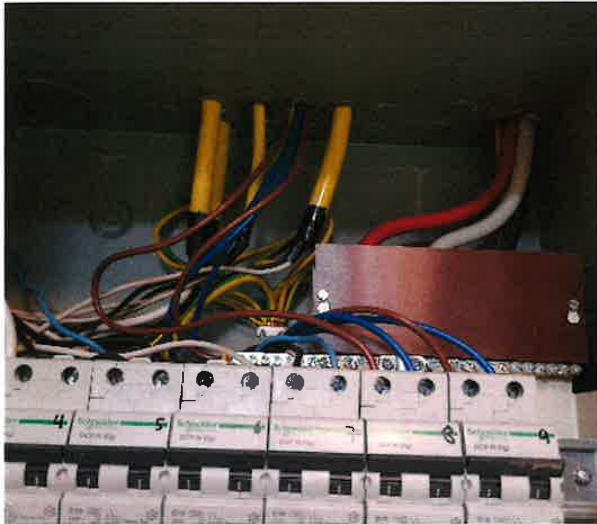
ID 427173 - [B] Fare for overbelastning.**Kommentar**

Kurs 8 og 9 i samme rør sikret med 16+16A 2.5mm² kabel. Det må beregnes strømføringsevne på valgte løsning. I hht normen kursene er lagt opp etter.

Paragrafer**FEL § 23 og 37. Beskyttelse mot overstrøm. Egenskaper**

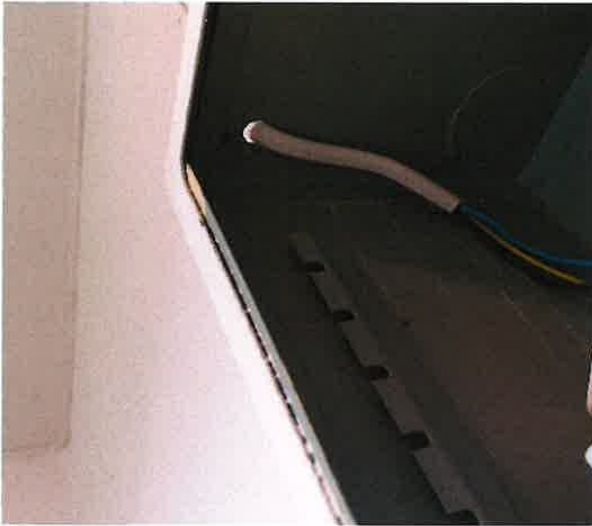
ID 427180 - [D] Manglende nippel**Kommentar**

Ikke godkjendt kabelgjennomføring.

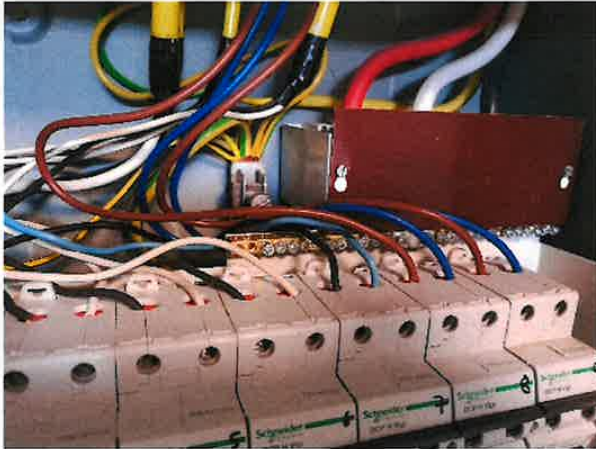
ID 427191 - [I] Manglende utjevning.**Kommentar**

Paragrafer**FEL § 19. Jordingsanlegg. Det var lagt inn flere beskyttelseleder under samme klemme**

Det er ikke lakt lask frem til jordskinne på automat innsats. Denne burde opprettes og anbefaler å flytte jordinger for anlegget over til denne.

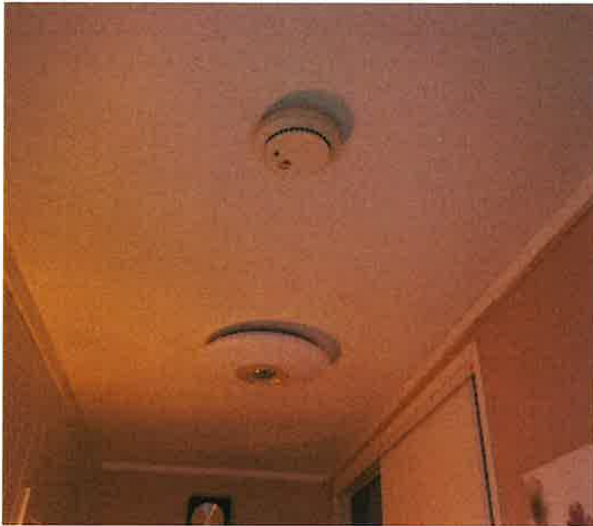
ID 427208 - [N] Anbefaler å montere flere røykvarslere.**Kommentar**

Den andre (utenfor bad virker)

Bilde 1 Vf virker ikke.

Paragrafer**Anbefalt sikkerhetstiltak: Montere flere røykvarslere da det ble oppdaget at ikke sikkerhet tilfredsstillende for å sikre mot evt. brannrøyk**

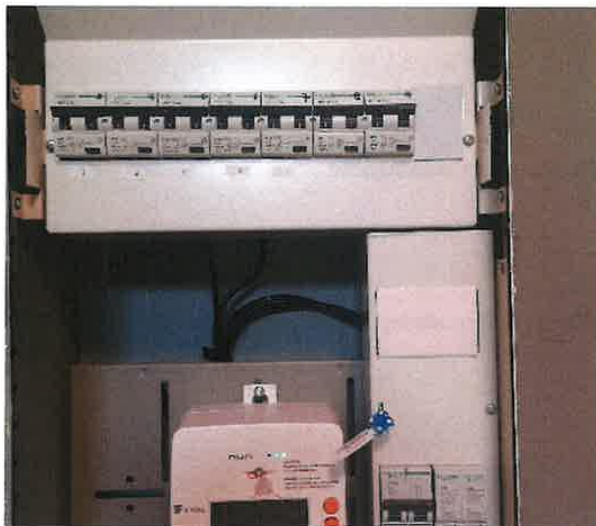
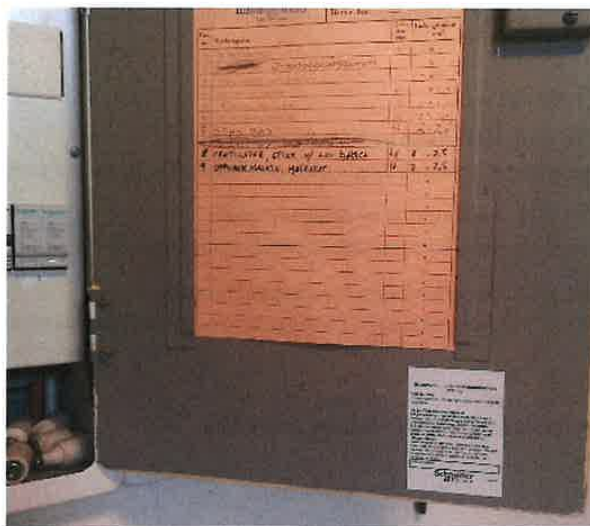
ID 427254 - [S] Manglende varig merking av sikring 8 og 9**Kommentar**

Vern / sikringer manglet varig merking

Mangler også merking på att de går i samme rør. Dette må etableres, anbefaler også å oppgradere kursfortegnelsen.
