Ilagsvegen 3, 2230 SKOTTERUD

**Velholdt og praktisk enebolig med  
sentral beliggenhet - Solrik og  
romslig hage - Nærhet til flotte  
turområder**

Befaringsdato: 23.09.2025

Rapportdato: 29.09.2025

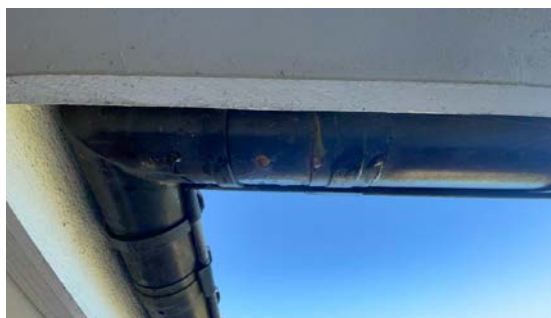
Takrenner har punktvis lekkasjer.

Eksempel punktlekkasje renne

Renner med lekkasjer bør skiftes ut. Mest naturlig å skifte renner/beslag ifbm. takteking.

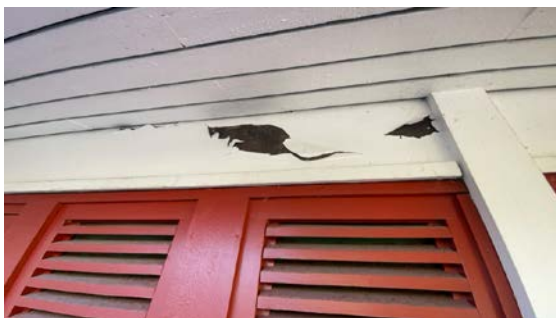
Påvist åpen isolering bak panel på tilbygg (vindsperre dekker ikke nedkanten). Påvist flasket fuktsvertet finérplate over ventilgitter utenfor kjøkkenvindu (uten kjent grunnfuktmålt her og på loft uten å ha funnet unormale fuktverdier). Anfører det ikke er skåret skrå dryppkanter på endaved av panelender.

Flasset/svertet fineer ved kjøkkenvindu

Fungerer med avvik. Det må gjøres nærmere undersøkelser mtp. årsak for avflassing over kjøkkenvindu. Utbedring er skrapping og maling.

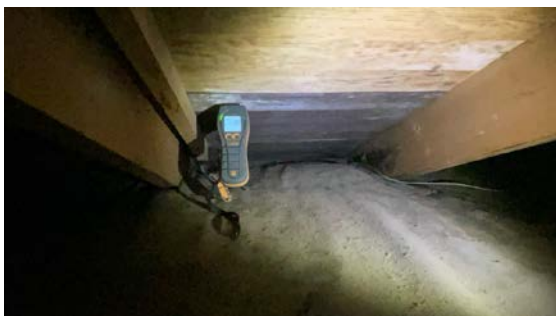
Fuktmåling loft ved flass kjøkkenvegg uten spesielle avvik (litt skjolde på takstolende)

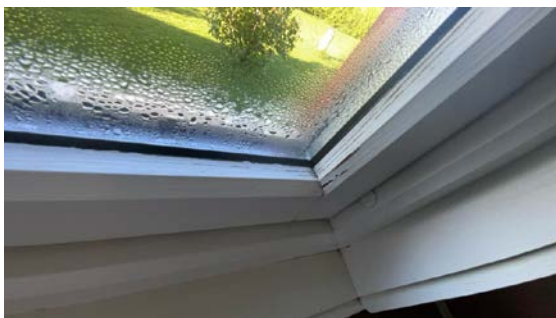
Avvik: Det er påvist tegn på innvendig kondensering av enkelte vindusglass.

Kondensering på glass kan skyldes begrenset ventilering mot glassene eller evt. luftlekkasjer i karm/ramme (f.eks. lite gode tettelister). Dette medfører skjolder/malingsflask og fuktskader i treverk som krever vedlikehold evt. utskiftningsbehov av enkelte vinduer. Tiltak er bedre ventilasjon av rommet eller utbedring av tetninger i karm/ramme.

Kondensering i nedkant karm

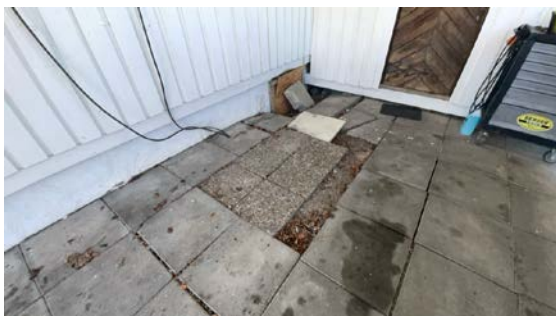
Avvik: Hellene er ujevne og har et hull ved «vedinnkast» som er enkelt tettet med plate/isolering. Veggene svanker litt ned på midten hvor den er understøttet på helle (sunket litt). Det er litt råte i bunn av søyle mot pilarer.

Hellegulv ujevnt og "vedinnkast" provisorisk tettet

Oppretting av heller og mulig igjenmuring/fjerning av tidl. vedinnkast. Råteskadet del av søyle bør skiftes, men vurdert fortsatt fungerende.

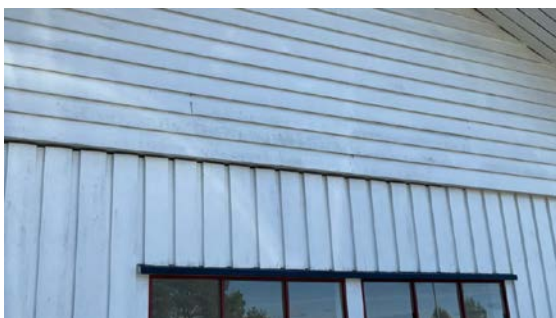
Vegg sunket litt- glipper fra gavlkledning

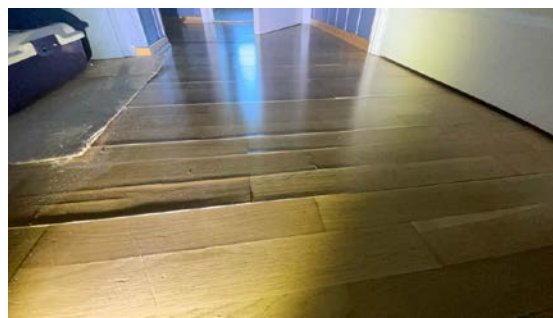
Avvik: Det er naturlig noe slitasjegrad, f.eks i parkett som også har noe svelling/fuktskader utenfor badet, forekomster av gnirk, belegg i soverom er eldet/slitt og vegger har noe skjolder (bl.a. under soveromsvindu og garderobe), forekomster av misfarge/gulning og litt pløsing/riss i tapet på plateskjøter, kjellergulv skadet foran vedovn og har gnirk. Det er noe sot på flater ved vedovn i kjeller (hovedsakelig på munkepusset pipe/branntavle). Påvist noen skjolder på stubbloft av huntonittplater i grovkjeller mot gavlvegg nord.

Fuktskadet parkett

Avhengig av individuelle krav, fortsatt fungerende. Skjolder kan under vinduer og i garderober kan skyldes kondensering mot kalde flater (f.eks. mindre god isolering/kuldebro).

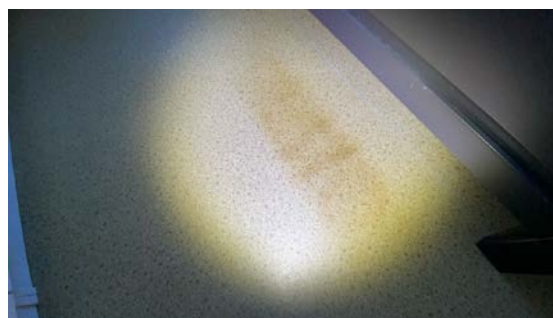
Missfarge/elde belegg

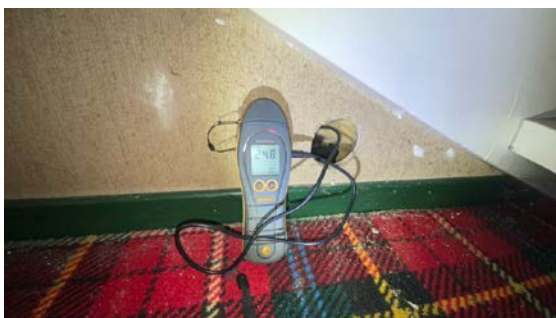
Avvik: Det er gjennom hulltaking påvist høyt fuktnivå inne i trekonstruksjonen i hulltakingen, men ikke påvist fuktskader i dette området. Høy luftfuktighet kan over tid føre til muggvekst eller sverting av materialer. Samtidig kan materialer og konstruksjoner bli ødelagt.

Merkbart fuktig i nedkant/bakkant isolering mot sortpapp ved hulltaking. Det er påvist plast i vegg mot terreng. Dette er feil iht. dagens byggdetaljer (skal ikke være

Hulltagning m/fuktmåling

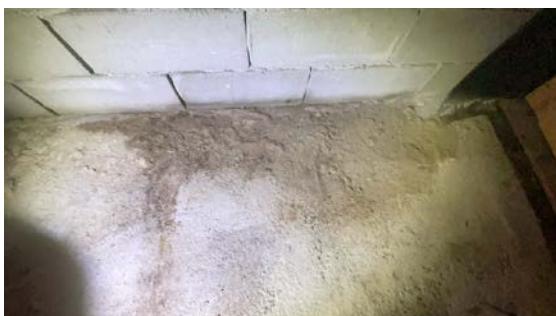
Litt saltutslag/skjolder i grovkjeller (mest nedkant mur og hjørner) og forhøyninger ved fuktsøk i nedkant vegg og gulv. Dette er nokså vanlig for bygningstypen og kan i tillegg til fuktvandring i vegg skyldes kapilærsug fra grunn.

Skjold nedkant vegg grovkjeller

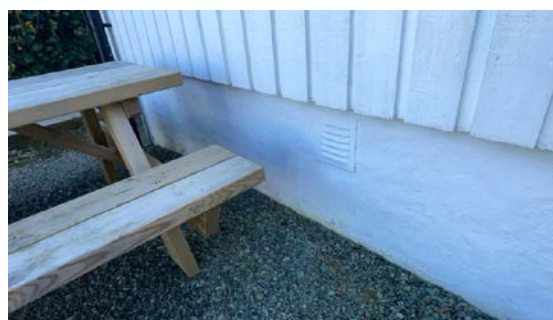
Ventilert mur på yttre del av tilbygg

- Vær oppmerksom på denne risikoen, overvåk tilstanden og undersøk dette nærmere, helst med hjelp av en fagkyndig.

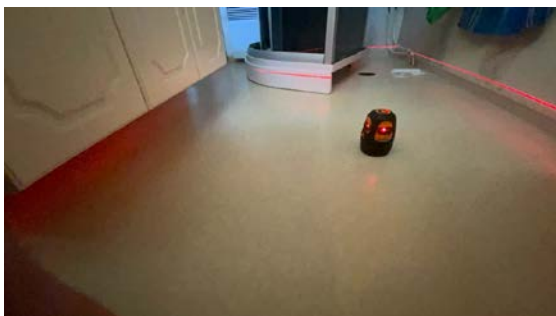
Noe +- kan gi små lokale motfall. Det er sprekker ved sveiser til rørgjennomføringer.

Fallnivellering

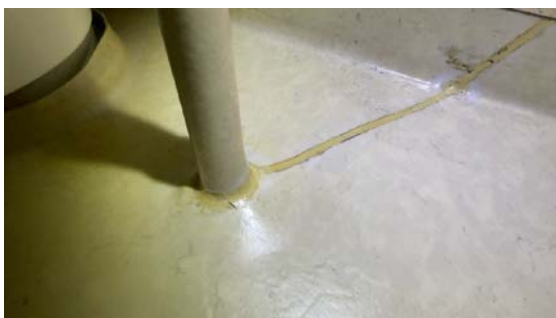
Marginal oppsprekk ved sveis til vannrør toalett

- Overflater må utbedres eller skiftes.
- Sprekker i et vinylbelegg kan føre til at vann trekker ned i gulvkonstruksjonen med påfølgende fukt/råteskader.

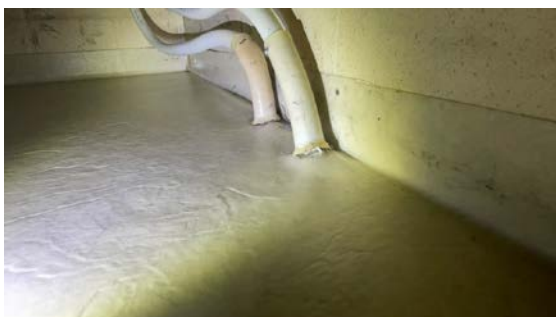
Utette rørgjennomføringer påvist- sprekke i sveis hvor dem går igjennom gulv. Ikke spesiell tetning rundt rør i servantskap. Badets tettesjikt er opplyst fra slutten av 80-tallet og over 35 år (forventet brukstid overskredet).

Oppsprekk sveiser til rør dusjkabinett

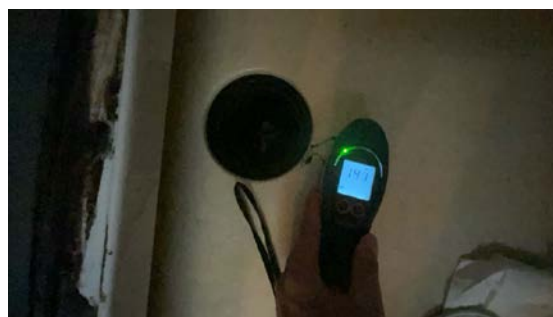
Fuktsøk ved sluk ok

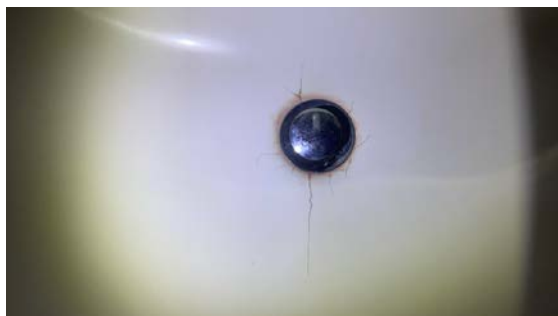
Servanten har sprekker mot bunnventil og har svellinger i skrog/hylle.

Sprekker mot bunnventil

Naturlig å skifte ved oppgradering av badet.

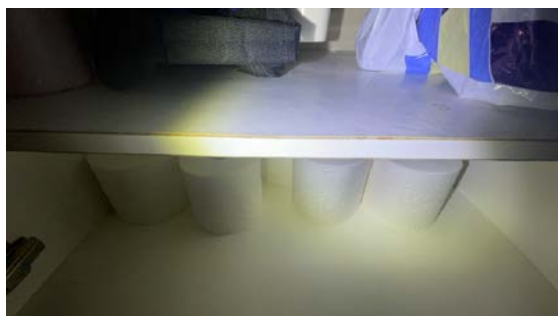
Svelling hylleplate baderomsinnredning

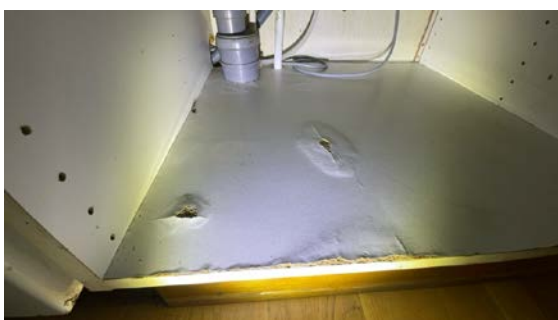
Det er litt bruksmerker og svellinger på kanter av fronter, skrog og underkant benkeplate. Spesielt gjelder dette ved kummen. Litt riss i fuger flisfelt samt riss i en flis over komfyren.

Svellinger

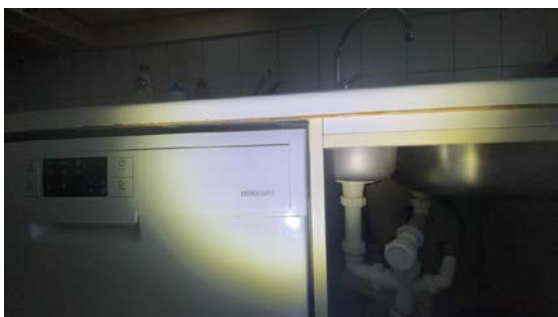
Svelling underkant benkeplate

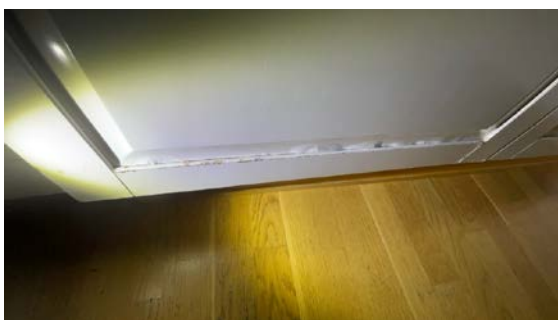
Svelling front

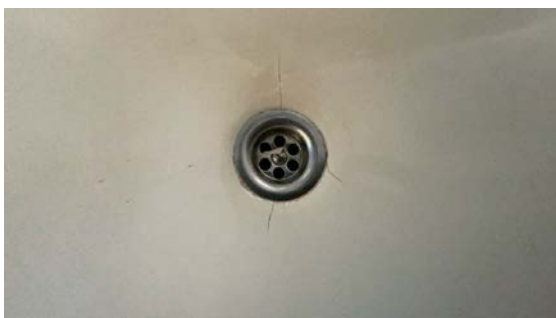
Kun åpningsvindu med spalteventil. Litt svelling i hylleplaten på innredning og servant har sprekker mot bunnventil samt litt speilrust i bunn av speil. Belegget har større misfarge/varmemerke.

Sprekker mot bunnventil

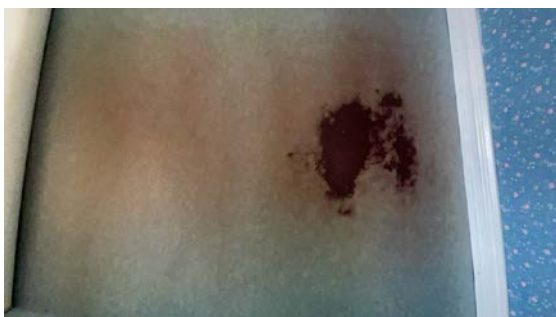
Stor missfarge/varmemerke belegg

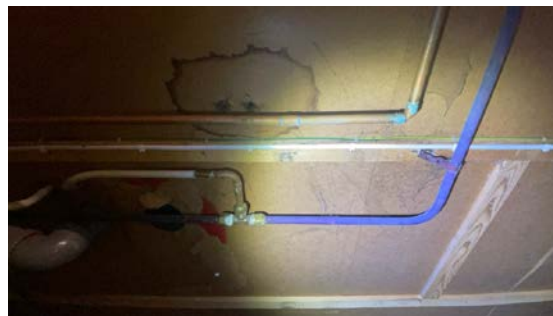
Avvik: Mer enn halvparten av forventet brukstid er passert på innvendige vannledninger.

Rør kjeller- irr på koblinger

- I forbindelse med oppgradering av våtrom vil det være naturlig med utskiftning av rør.
- Det er ikke behov for utbedringstiltak siden anlegget fungerer i dag, men ut ifra alder kan skader plutselig oppstå på eldre anlegg.

Det bør etableres en mer permanent løsning enn vintermatter for frostsikring av rør til toalettrom.

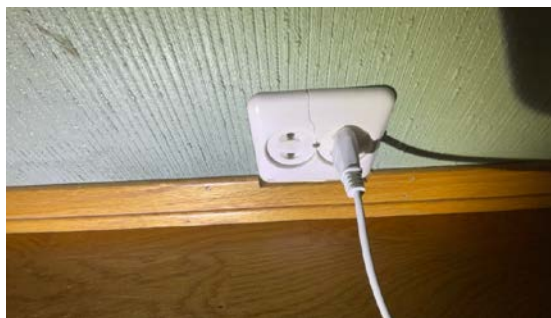
Avvik: Det anbefales utvidet el-kontroll av anlegget fordi det ikke foreligger samsvarserklæring på arbeider som er utført. En nyere umerket sikring. Sprekk i en kontakt ved trappen.

Sprekk i deksel til kontakt ved trapp

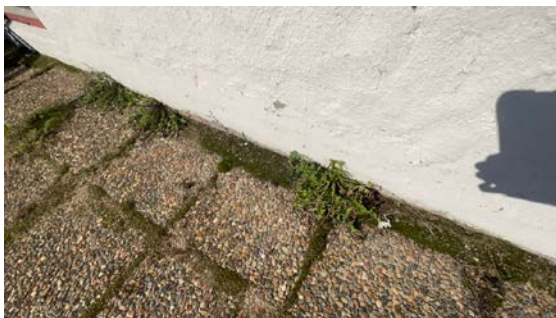
Avvik: Det mangler, eller på grunn av alder er det sannsynlig at det mangler, utvendig fuktsikring av grunnmuren ved kjeller/underetasje.

Ikke synlig fuktsperre på mur

- Overvåk tilstanden jevnlig. For å få tilstandsgrad 0 eller 1 må dreneringen skiftes ut, men tidspunktet for når dette er nødvendig er vanskelig å si noe om. Bruken av underetg/kjeller vil og være avgjørende.

Se pkt. rom under terreng. Tiltak påregnelig etter nærmere undersøkelse.
