Blåklokkevegen 31, 2052 JESSHEIM

**Familievennlig og innholdsrik  
enebolig over to plan | Flere  
solrike uteplasser | Garasje |  
Barnevennlig boligområde**

# Tilstandsrapport

Befaringsdato: 30.05.2025

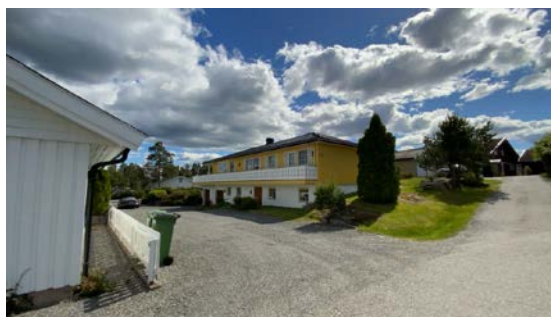
Besiktigelse av taktekke.

- Overvåk tilstanden jevnlig. For å få tilstandsgrad 0 eller 1 må tekingen skiftes ut, men tidspunktet for når dette er nødvendig er vanskelig å si noe om.
- Tidspunkt for utskiftning av undertak nærmer seg.
- Når takteking og undertak begynner å bli gamle, øker risikoen for lekkasjer, noe som kan føre til omfattende og kostbare reparasjoner av underliggende konstruksjoner dersom en ikke foretar tiltak på konstruksjonene før dette oppstår.
- Tidspunkt for utskiftning av takteking nærmer seg.

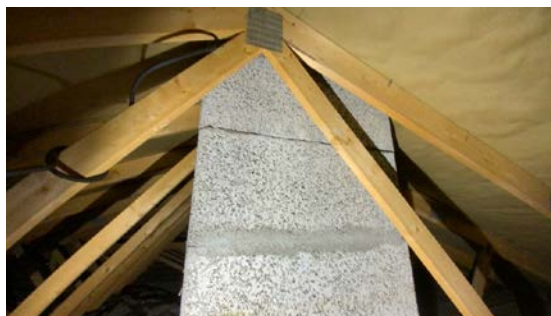
Kontroll rundt pipeløp.

- Det bør gjøres lokale tiltak.

Tiltak/sikring mot mus og skadedyr bør utredes.

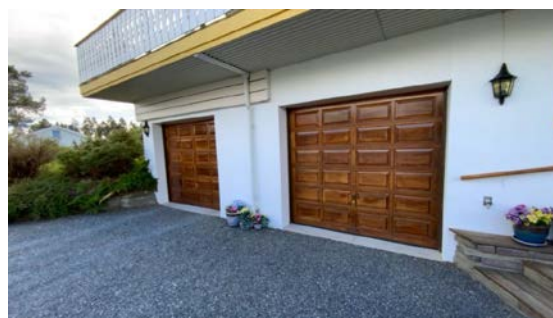
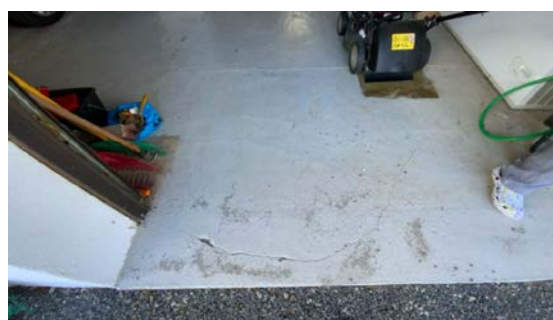
Synlig riss på betongsålen.

Overflatebehandling og lokale utbedringer er påregnelig på sikt. Det henviser til punkt på drenering som inkluderer drenering rundt garasjen som bør utbedres på sikt. Det bør ikke lagres innbo/oppbevaring mot yttervegger. Økt ventilasjon bør vurderes.

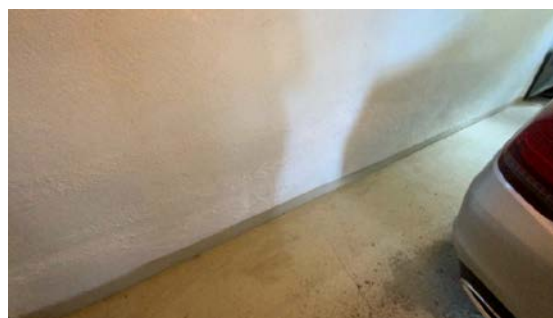
Synlig saltutslag på vegger.

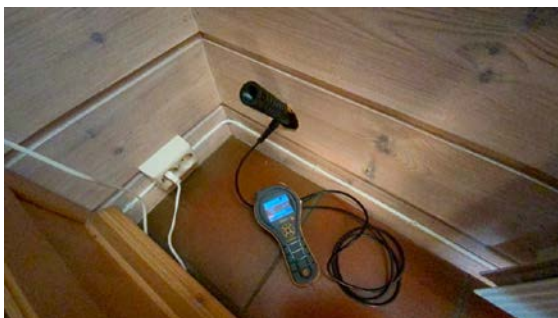
Grunnet trefast bunnsvill og ingen synlige skader rundt hulltakingspunktet er det gitt TG 2 iht. retningslinjer NS3600, men det kan ikke utelukkes videre utvikling over tid der TG 3 kan bli aktuelt for fremtidig vurderinger. Unngå lagring mot yttervegg er også et anbefalt tiltak. Ingen typisk kjellerlukt ble registrert på befaringsdagen for øvrig. Alle innredet og utført overflater bør fjernes i samsvar med etablering av ny drenering før videre innredninger av kjelleren. Ved innredning av overflater i naborom før ny drenering er opparbeidet kan dette føre til skader på konstruksjoner og redusert innneklima samt økt risiko for muggsopp m.m

Utført hulltaking på rom under terreng.

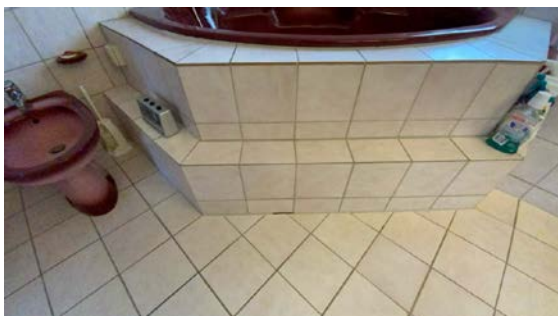
- Manglende oppgradering av våtrommet medfører høy risiko for at konstruksjonene ikke vil tåle vanlig bruk av vann eller lekkasjer. Selv om det er dusjkabinett, er det fortsatt en betydelig risiko for at våtrommets konstruksjoner ikke tåler lekkasjer. Dette kan føre til fuktskader på tilstøtende konstruksjoner.
- Våtrommet må totalrenoveres. Alle forhold med tettesjikt, våtsone, sluk m.m. må dokumenteres.
- Våtrommet har behov for omfattende oppgraderinger. For å sikre en løsning som oppfyller gjeldende krav, bør tettesjikt, sluk og røropplegg oppgraderes og dokumenteres.

Ingen tilkomst til sluket.

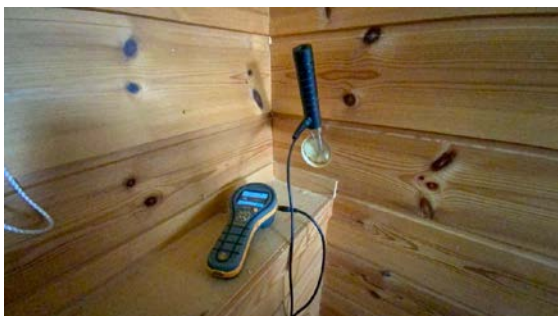
Hulltaking er foretatt uten å påvise unormale forhold. Hulltaking er foretatt ved/i Trappeløp.

Utført hulltaking.

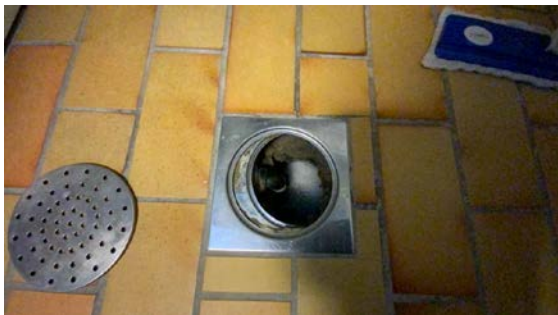
- Manglende oppgradering av våtrommet medfører høy risiko for at konstruksjonene ikke vil tåle vanlig bruk av vann eller lekkasjer. Selv om det er dusjkabinett, er det fortsatt en betydelig risiko for at våtrommets konstruksjoner ikke tåler lekkasjer. Dette kan føre til fuktskader på tilstøtende konstruksjoner.
- Våtrommet må totalrenoveres. Alle forhold med tettesjikt, våtsone, sluk m.m. må dokumenteres.
- Våtrommet har behov for omfattende oppgraderinger. For å sikre en løsning som oppfyller gjeldende krav, bør tettesjikt, sluk og røropplegg oppgraderes og dokumenteres.

Kontroll av sluk.

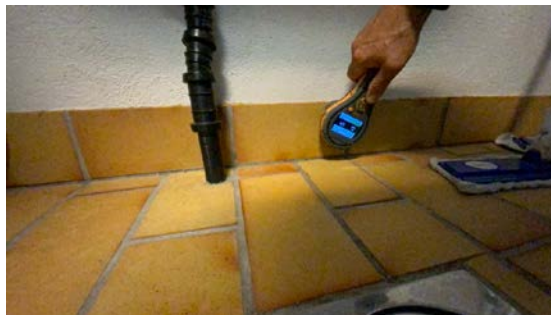
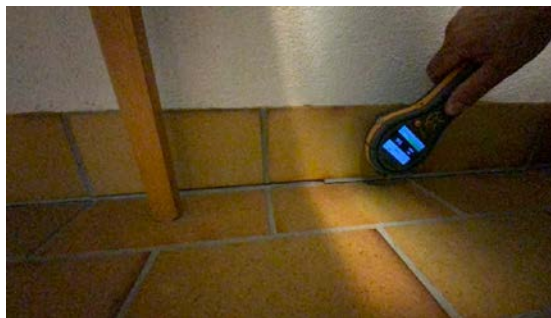
Hulltaking er ikke foretatt da det ikke er fysisk mulig pga tilliggende konstruksjoner. Omsluttende vegger i murkonstruksjon.

Ingen høye fuktverdier ble indikert på befaringsdagen.

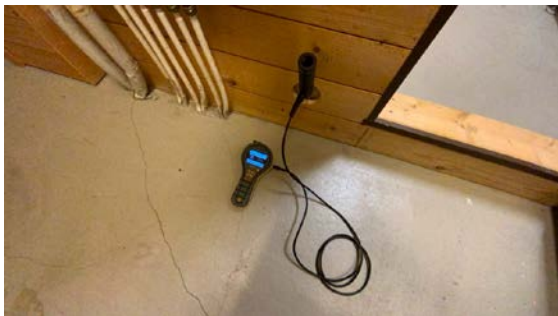
Utført hulltaking. Ingen høy fuktprosent ble målt på befaringsdagen.

Ingen umiddelbare tiltak ansees som nødvendig, men kommende vedlikehold/utskiftning kan heller ikke utelukkes.

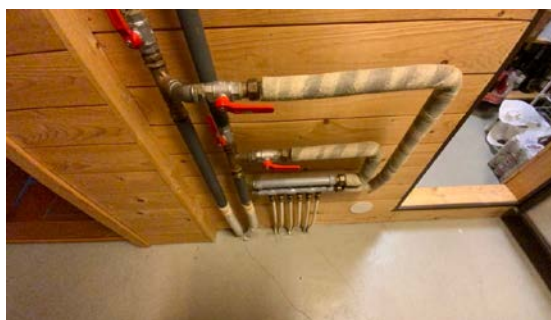
Besiktigelse av rørøpplagg.

- I forbindelse med oppgradering av våtrom vil det være naturlig med utskiftning av rør.
- Det er ikke behov for utbedringstiltak siden anlegget fungerer i dag, men ut ifra alder kan skader plutselig oppstå på eldre anlegg.
- Tidspunkt for utskiftning av vannledninger nærmer seg.

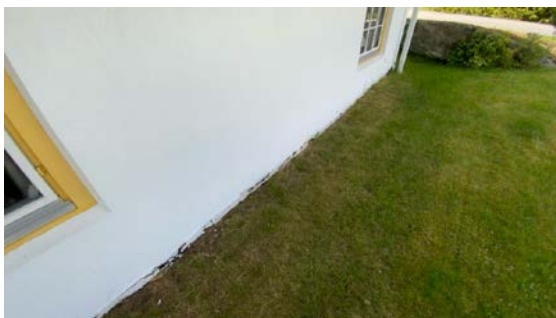
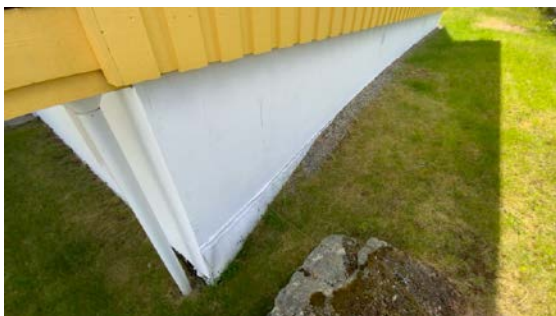
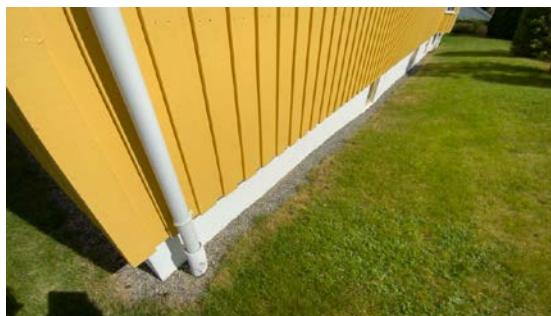
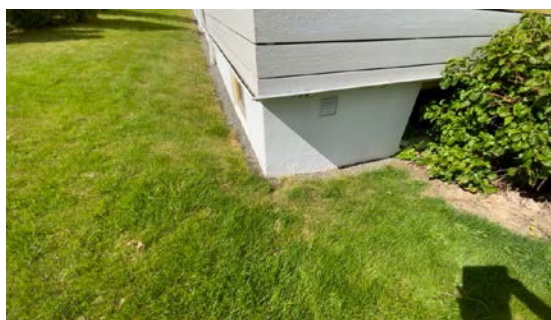
- Mer enn halvparten av forventet levetid på drenering er overskredet.
- Terreng ligger over fuktsikring.

Terreng over fuktsikring mot vegg kan føre til innsig av vann.

- Tiltak for redrenering rundt boligen kan ikke utelukkes.
- Overvåk tilstanden jevnlig. For å få tilstandsgrad 0 eller 1 må dreneringen skiftes ut, men tidspunktet for når dette er nødvendig er vanskelig å si noe om.

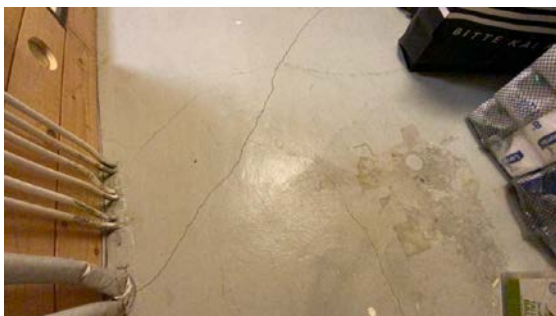
Synlig riss i sålen.

- Lokal utbedring må utføres.

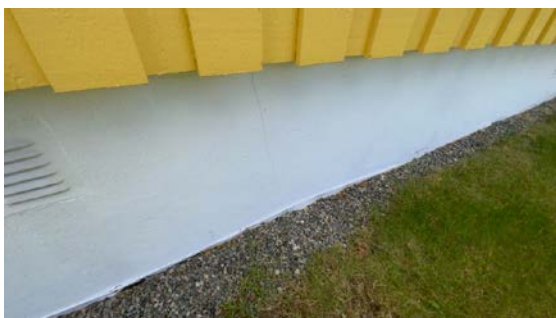
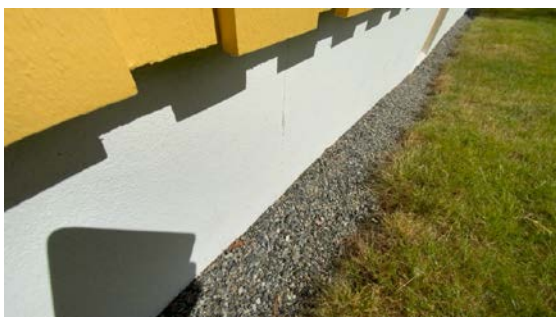
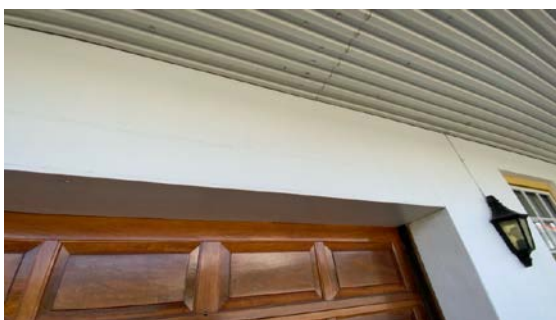
Stedvis riss i murpuss/grunnmur.
