Eiterålivegen 118, 8658 MOSJØEN

**Fritidseiendom i Eiterådalen, ca.  
28 km sør for Mosjøen sentrum**

## FRITIDSBOLIG

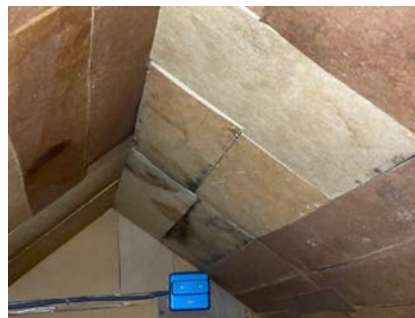
Hele takkonstruksjonen er gjenbygget. Det er ingen mulighet til vurdering utover alder og observasjoner fra underliggende etg.

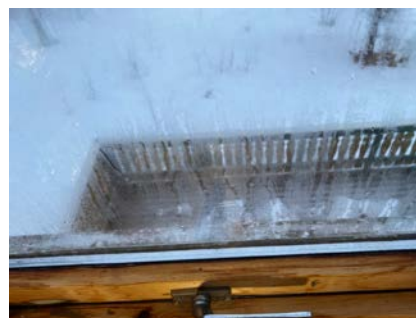
Vindu med punktert glass og råteskader. Vindu mot nordvest lar seg ikke åpne.

- Vinduer må justeres.
- Vinduer med råteskader må erstattes med nye.

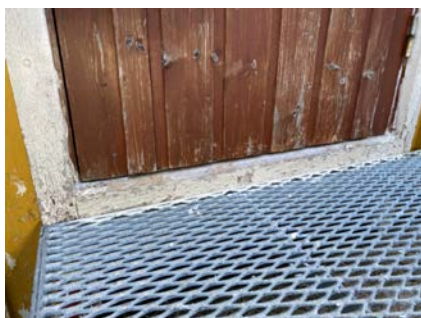
Omramming har råteskader beslag mangler.

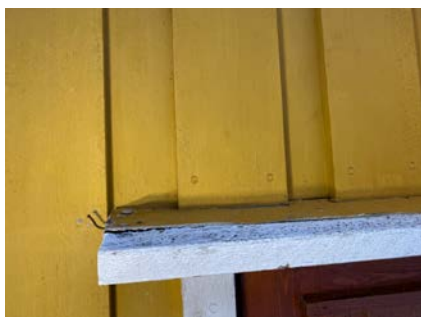
Dører mangler delvis beslag over vannbrett. Utvendige kledning er satt helt ned på beslag, skadeutsatt løsning med fuktopptrekk og påfølgende råteskader.

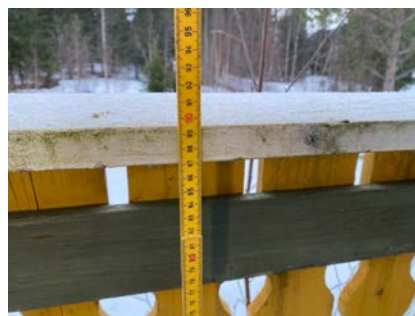
Høyde rekkverk.

Fundamenteringen må fundamenteres frostfritt. Det kan gjøres ved å grave til frostfri dybde eller ved å isolere mot kulda. Bakken bør isoleres med markisolasjon og det må etableres nye søyler på frostfri bakke. Søyler med råteskader må påberegnes utbyttes. Skjevheter bør rettes opp.

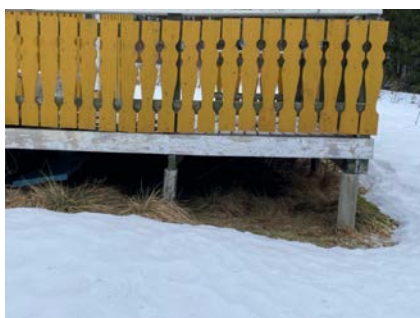
Skjevheter.

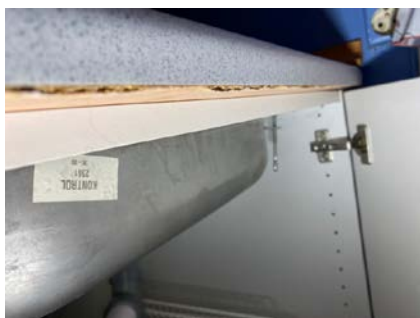
Svellinger fra fukt i benkeplate.

Svellinger i benkeplaten bør utbedres.

Det bør siliconeres mellom benkeplate og vegg.
