Ole Evenstads vei 1274, 2480 KOPPANG

**Stor og solrik eiendom i rolige,  
landlige omgivelser. Enebolig med  
noe moderniseringsbehov.  
Uthus med carport.**

Befaringsdato: 11.02.2026

Rapportdato: 16.02.2026

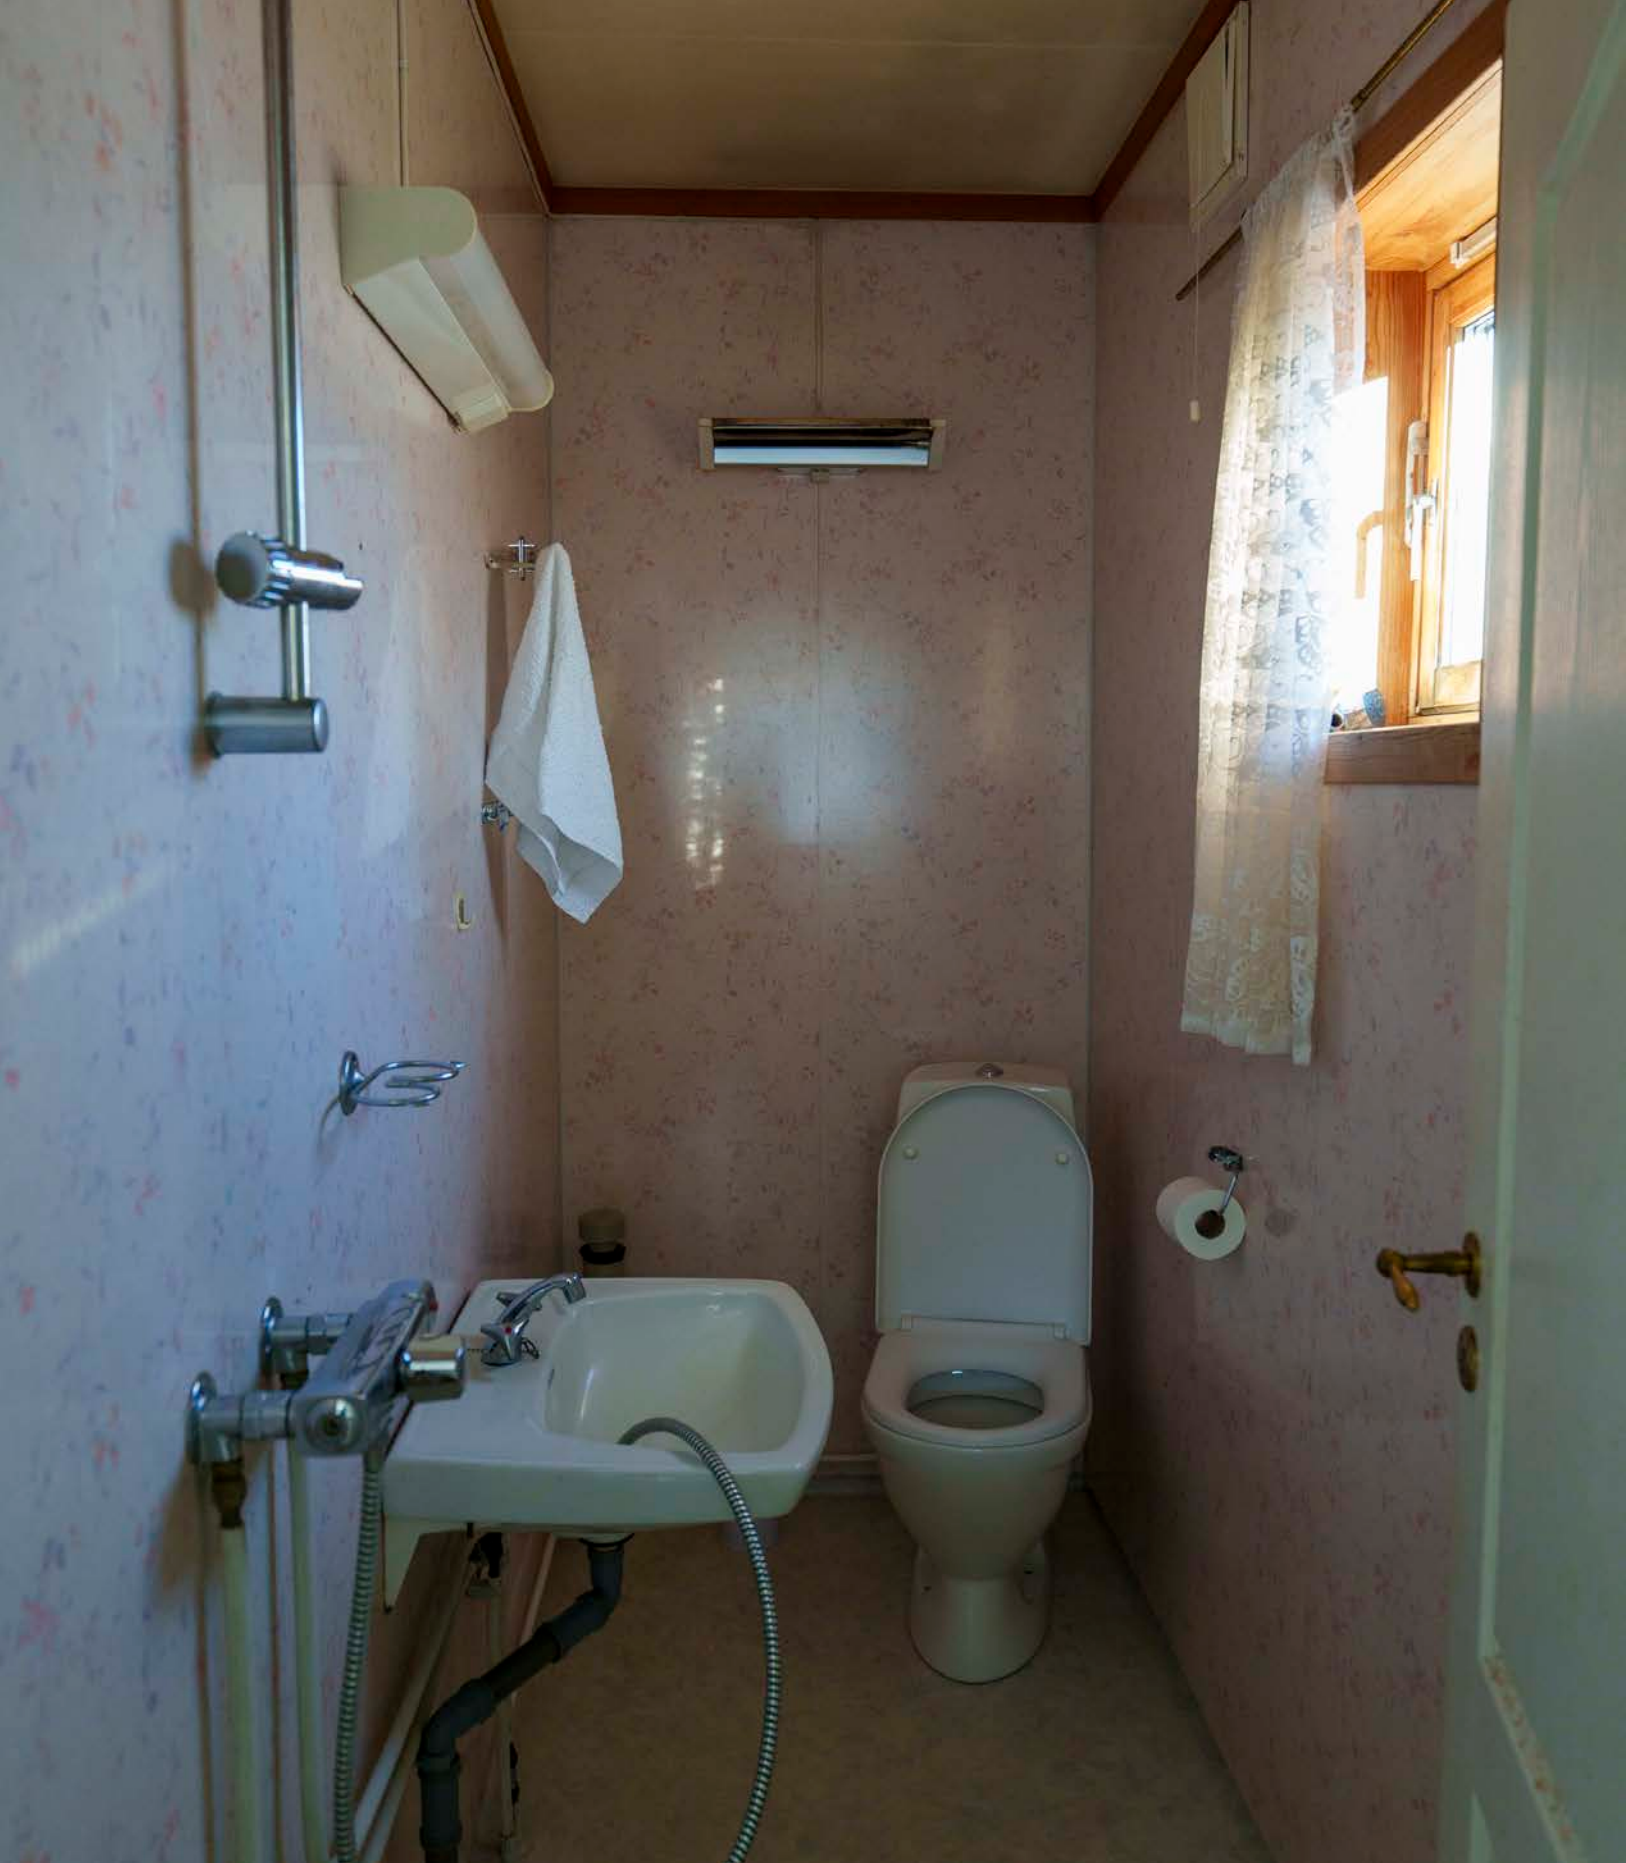
Badet har belegg på gulv, baderomsplater på veggene og oppvarming med stråleovn. Vegghengt vask og dusj, samt gulvstående toalett. Eldre bad som har fått TG3 i taksten og som må oppgraderes for å tåle normal bruk etter dagens krav.

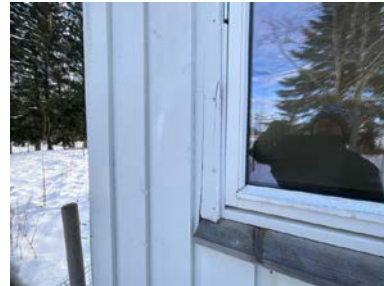
Sprekk i kledning rundt enkelte vinduer

- Andre tiltak:
  - Utbedring av lufting må gjøres ved bytte av kledning når det blir behov, eller dersom bruk av boligen endres. Dette bør holdes under oppsikt.
- Konsekvens: Uten tilstrekkelig lufting bak bordkledningen kan fuktighet som trenger inn bak bordene eller gjennom veggene innenfra, ikke tørke opp. Dette skaper ideelle forhold for råtesopp og muggvekst.
- Det bør monteres musebånd eller annen egnet sikring på hjørnene for å hindre at skadedyr får tilgang bak ytterkledningen og inn i konstruksjonen. Manglende sikring kan føre til lukt, utettheter og redusert isolasjonsevne.
- Det må påregnes overflatebehandling og eventuelt utskifting av enkelte bord.
- Ufaglært arbeid innebærer en risiko for at utførelsen ikke følger gjeldende tekniske regler eller normal byggeskikk. Konsekvensen kan være redusert kvalitet og funksjon, samt økt sannsynlighet for feil og mangler.

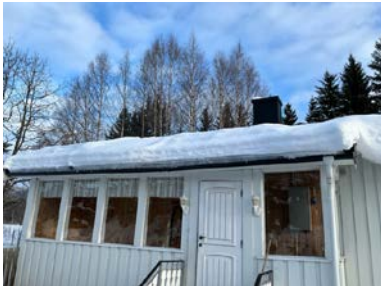
Utvendig oversiktsbilde

Tilbygget inngangsparti er oppført på betongpilarer mot terreng. Veggene er i uisolert bindingsverk og kledd med panel på begge sider. Yttertakket er tilbygget eksisterende tak og tekket med ståltakplater. Det er benyttet vinduer med enkle glass i fast ramme, samt ytterdør med glassfelt.

- Tiltak:
- Det bør etableres tilstrekkelig understøtting med pilarer for å hindre videre setninger og skjevheter i konstruksjonen, da dette kan føre til ytterligere deformasjoner og i verste fall svekke byggets stabilitet.
- Sprukket glass i vindu bør byttes for å unngå personskader.

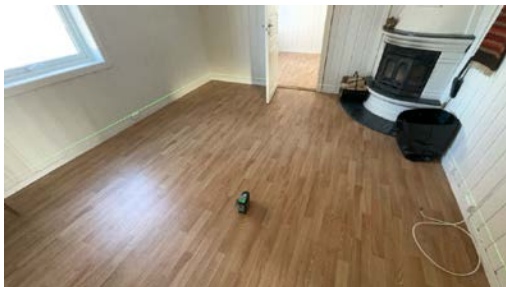
Stue

- Påviste forhold tyder på svekket eller underdimensjonert bjelkelag, og etasjeskillet fremstår med redusert tilstand og funksjon. For å avdekke årsakene til svekkelsene bør det gjennomføres ytterligere undersøkelser av bærekonstruksjonene, da dette krever inngrep som faller utenfor denne rapportens mandat.

Dersom bygget innredes med tynge møbler eller installasjoner, må det påregnes forsterkning av etasjeskillet for å unngå ytterligere svekkelse eller skader. Konsekvensen av å ikke utbedre forholdene kan være redusert brukstid, økt risiko for setningsskader og nedsatt bæreevne.

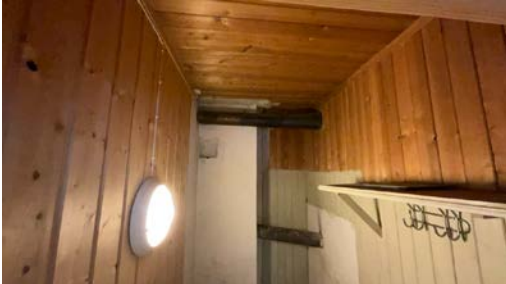
Røykrør. Gjeldene rør er det nederst som går fra ildsted på kjøkken til Peis på stue  
pipløpet

- Lokal utbedring av fliser og fuger på brennmur bør utføres for å hindre videre forringelse og sikre brann sikkerheten.
- Toppbeslag og pipehatt bør monteres for å forhindre vanninntrengning, som kan føre til ytterligere skader på pipen og vannlekkasjer i tilstøtende rom.
- Piper og ildsteder bør kontrolleres av brann- og feiervesen for å vurdere tilstand og behov for tiltak, da sprekker og riss kan medføre økt risiko for brann og redusert funksjon.
- Røykrørsføringer uten isolerende beskyttelse bør utbedres for å oppfylle dagens krav og redusere risikoen for varmgang og brann.

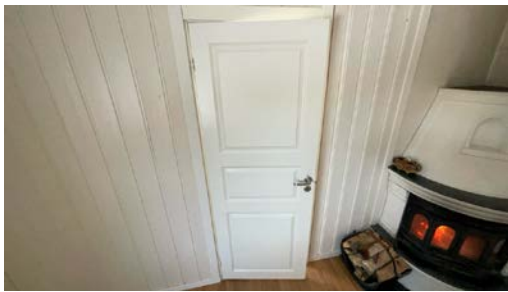
Dør til soverom innenfor stue

innvendige dører har en del slitasje. Det er påvist skader på døren til badet. TG3 settes på grunnlag av fuktskader. Det er mindre avvik på overflatene til døren inn til soverommet innenfor stuen. Døren mellom kjøkken og entré klemmer noe i karmen.

- Det bør foretas utbedring eller utskifting av dører med betydelige skader, spesielt døren til badet som har fuktskader, for å unngå videre forringelse og risiko for funksjonssvikt.
- Mindre avvik på overflater og dører som klemmer bør utbedres for å sikre normal bruk og forhindre ytterligere slitasje.

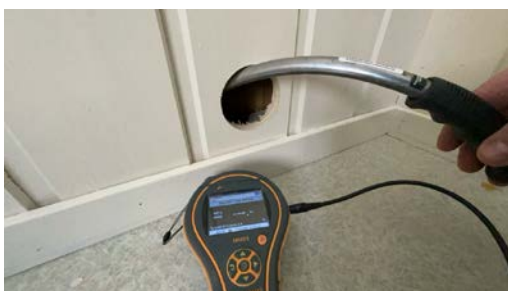
\* Våtrom > Hovedetasje > Bad > Tilliggende konstruksjoner våtrom: Ved hulltaking ble det bemerkt et eldre fuktmerke inne i vegg. Kontroll er utført i vegg bak dusjområdet på badet. Fuktmerket vurderes å stamme fra tidligere inntrengning av bruksvann fra dusjen. Det ble opplyst at det ikke har vært dusjet på lengre tid før befaringen, og eventuell fuktighet vil derfor kunne ha tørket ut.

Fuktmåling inne i vegg, fuktmerke inne i vegg var ikke lett å vise på bilde

- Utbedring av skader i membran/belegg evt. oppgradering må påregnes

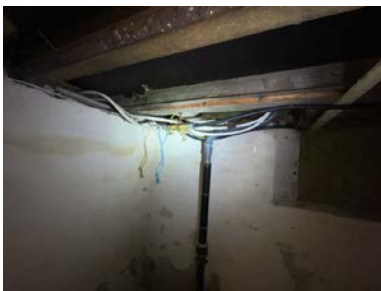
Oversiktsbilde røranlegg under bad

\* Tekniske installasjoner > Vannledninger: Mer enn halvparten av forventet brukstid er passert på innvendige vannledninger. Avvik settes med grunnlag i at over halve forventet levetid er nådd for røranlegget.

- Det er ikke behov for utbedringstiltak siden anlegget fungerer i dag, men på grunn av alder kan skader plutselig oppstå på eldre anlegg. Konsekvensen av ikke å gjøre tiltak er økt risiko for lekkasjer og følgeskader på bygningsmassen.
