# Vestre Borteid 25

Befaringsdato: 04.03.2025

# Tilstandsrapport

## FRITIDSBOLIG

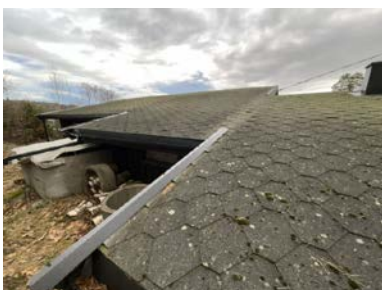
## TG 2 Nedløp og beslag

- Det er ikke tilfredsstillende bortledning av vann fra taknedløp ved grunnmur.
- Det er avvik:

Det er registrert nedløpsvann som ledes ned ved pilarer og konstruksjonsdeler.  
Det er registrert noe slitasje på renner og løse nedløp.  
Det er registrert beslag på tak som flasser og har begynt å ruste.

- Tiltak:
- Det må foretas tiltak for å lukke avviket.

Nedløpsvann burde ledes vekk fra konstruksjonsdeler.  
Beslag med manglende overflatebehandling og rust må skiftes.  
Løse nedløp må festes.

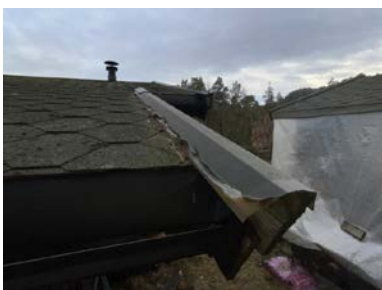
Utsnitt renner og nedløp.

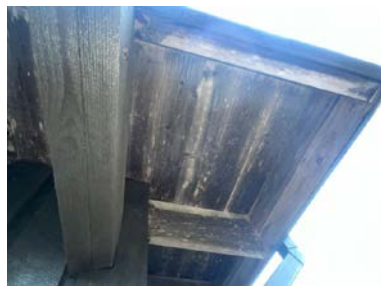
- Det er begrenset/dårlig ventilering av takkonstruksjonen.
- Det er påvist fuktskjolder/skader i takkonstruksjonen.
- Det er avvik:

Utsnitt gjenbygd takkonstruksjon.

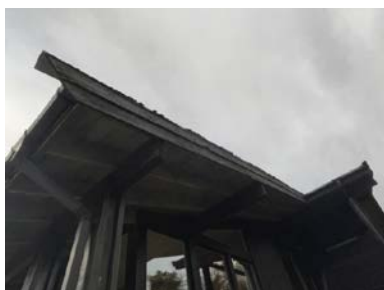
Stedvis fuktmerker og svertesopp under gesi

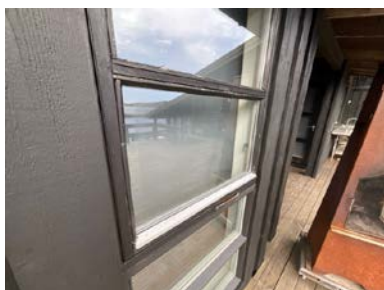
- Det er påvist noen glassruter som er punktert eller sprukne.
- Det er påvist vinduer med fukt/råteskader.
- Karmene i vinduer er slitte og det er sprekker i trevirket.

Utsnitt vinduer.

- Det må påregnes noe vedlikehold og at enkelte vinduer må skiftes ut.
- Vinduer med råteskader må erstattes med nye.
- Vinduer med punkterte/sprukne glass må påregnes skiftes ut, enten hele vinduet eller kun selve glassene.

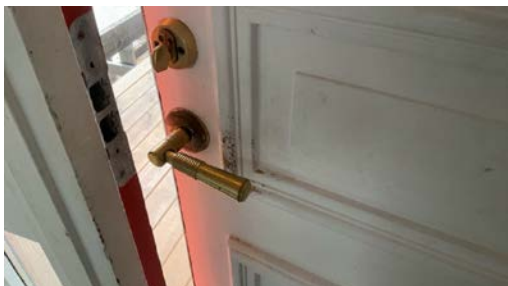
Det er registrert sprekker i dører, som lager utettheter.

Utsnitt ytterdør.

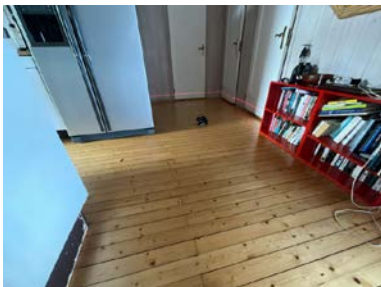
- Det er påvist fuktskader i etasjeskiller
- Målt høydeforskjell på over 20 mm innenfor en lengde på 2 meter. Tilstandsgrad 3 gis med bakgrunn i standardens krav til godkjente måleavvik.

Høydeforskjeller kontrollert.

Utskifting av bord under stubbegulv mot sjøvann nærmer seg med tanke på registrerte avvik.

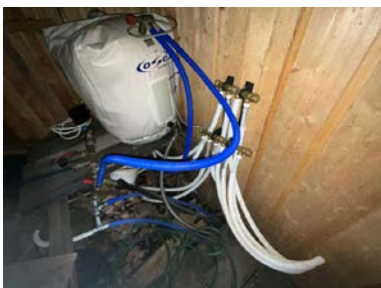
Stoppekran må funksjonstestes og kontrolleres ved begge punkter, det er en fare for skjulte feil og avvik på stoppekran.

Utsnitt rør-i-rør.

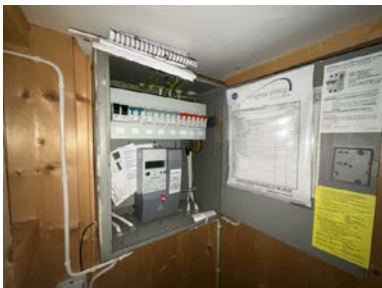
Sikringsskap.

Med tanke på alder og manglende dokumentasjon, så anbefales det en kontroll av anlegget. Kostnadsestimat gitt for kontroll, avvik funnet av fagkyndig kommer i tillegg.

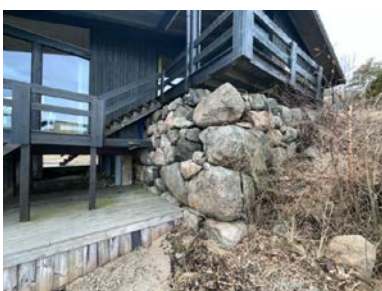
Det er ikke registrert utsiging eller store skjevheter på befaringsdagen.  
Eier opplyser om at forstøtningsmur be utbedret ca. rundt 2010.

Natursteinsmur må overvåkes, og utbedringer må utføres etter behov.

Utsnitt natursteinsmur.
