Vestre Borteid 25

Tilstandsrapport

Befaringsdato: 04.03.2025

FRITIDSBOLIG

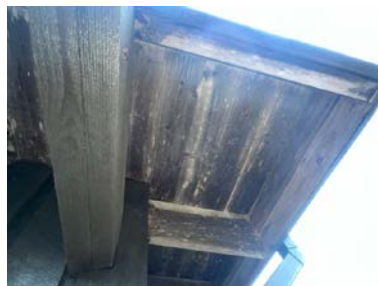
- Det er begrenset/dårlig ventilering av takkonstruksjonen.
- Det er påvist fuktskjolder/skader i takkonstruksjonen.
- Det er avvik:

Utsnitt gjenbygd takkonstruksjon.

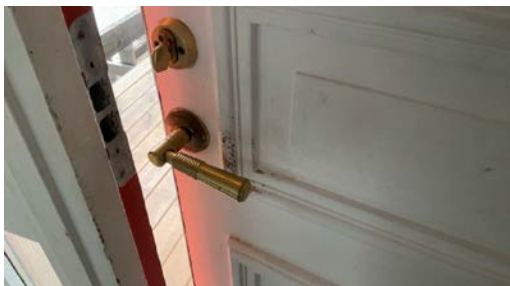
Det er registrert sprekker i dører, som lager utettheter.

Utsnitt ytterdører.

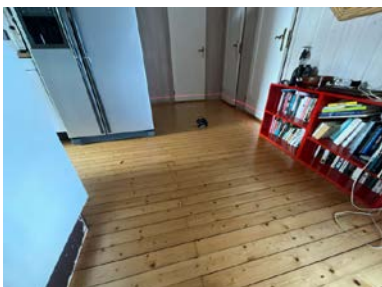
- Det er påvist fuktskader i etasjeskiller
- Målt høydeforskjell på over 20 mm innenfor en lengde på 2 meter. Tilstandsgrad 3 gis med bakgrunn i standardens krav til godkjente måleavvik.

Høydeforskjeller kontrollert.

Utskifting av bord under stubbegulv mot sjøvann nærmer seg med tanke på registrerte avvik.

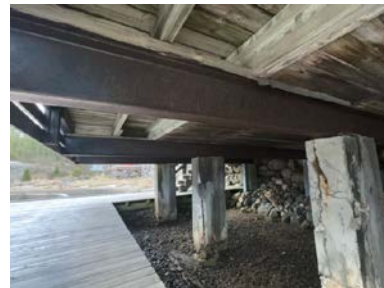
Ståldragerne er dekket av rust.

Utsnitt pilarer.

Utsnitt dragere i stål.
