**Sentrum - Enebolig med god  
beliggenhet på byflata - 2  
garasjeplasser i felles  
garasjeanlegg**

Befaringsdato: 03.09.2024

# Tilstandsrapport

## ENEBOLIG

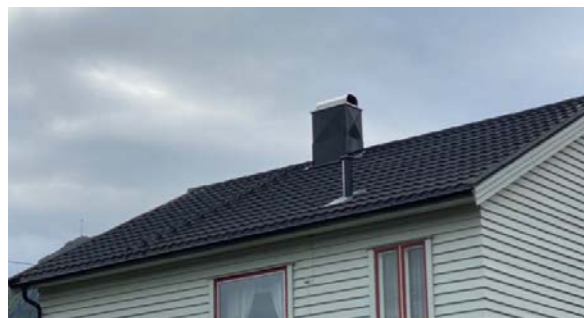
Taktekking.

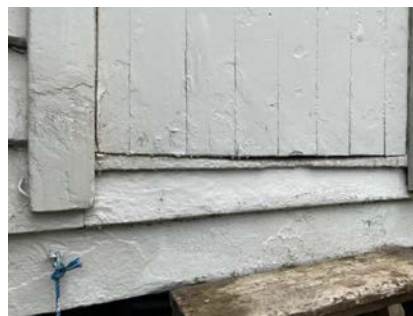
Utvendig > Dører - Bod dør  
Enkel plassbygd dør i tre.  
Vurdering av avvik:  
- Det er påvist avvik rundt innsettingsdetaljer.  
- Det er påvist utetthet/åpning mellom dørblad og dørkarm. Dvs. at kaldtrekk kan oppstå.  
- Karmene i dører er værslitte utvendig og det er sprekker i trevirket.  
- Dører har råteskader.  
Konsekvens/tiltak

Råteskader boddør.

- Råteskadede dører må skiftes ut.

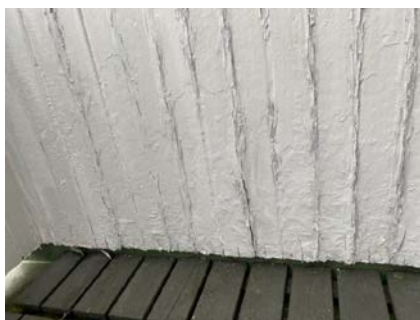
- Åpninger i rekkverk er ikke i henhold til krav i dagens forskrifter.
- Det er ikke montert rekkverk.
- Rekkverkshøyder er under dagens forskriftskrav til rekkverk i trapper.
- Det er påvist fukt/råteskader i konstruksjonen.

Råteskader i trevirke på rekkverk.

- Rekkverk må monteres for å lukke avviket.
- Råteskadede konstruksjoner må skiftes ut.

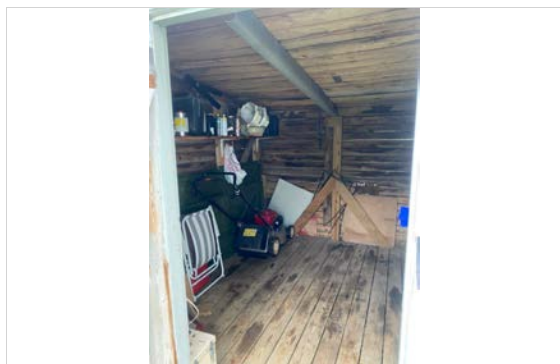
Bod.

TG 3 settes grunnet byggets konstruksjon og råteskader.
