Hans Halls gate 19, 8657 MOSJØEN

**NY PRIS! Sentrum - Enebolig med
god beliggenhet på byflata - 2
garasjeplasser i felles
garasjeanlegg**

Befaringsdato: 03.09.2024

Tilstandsrapport

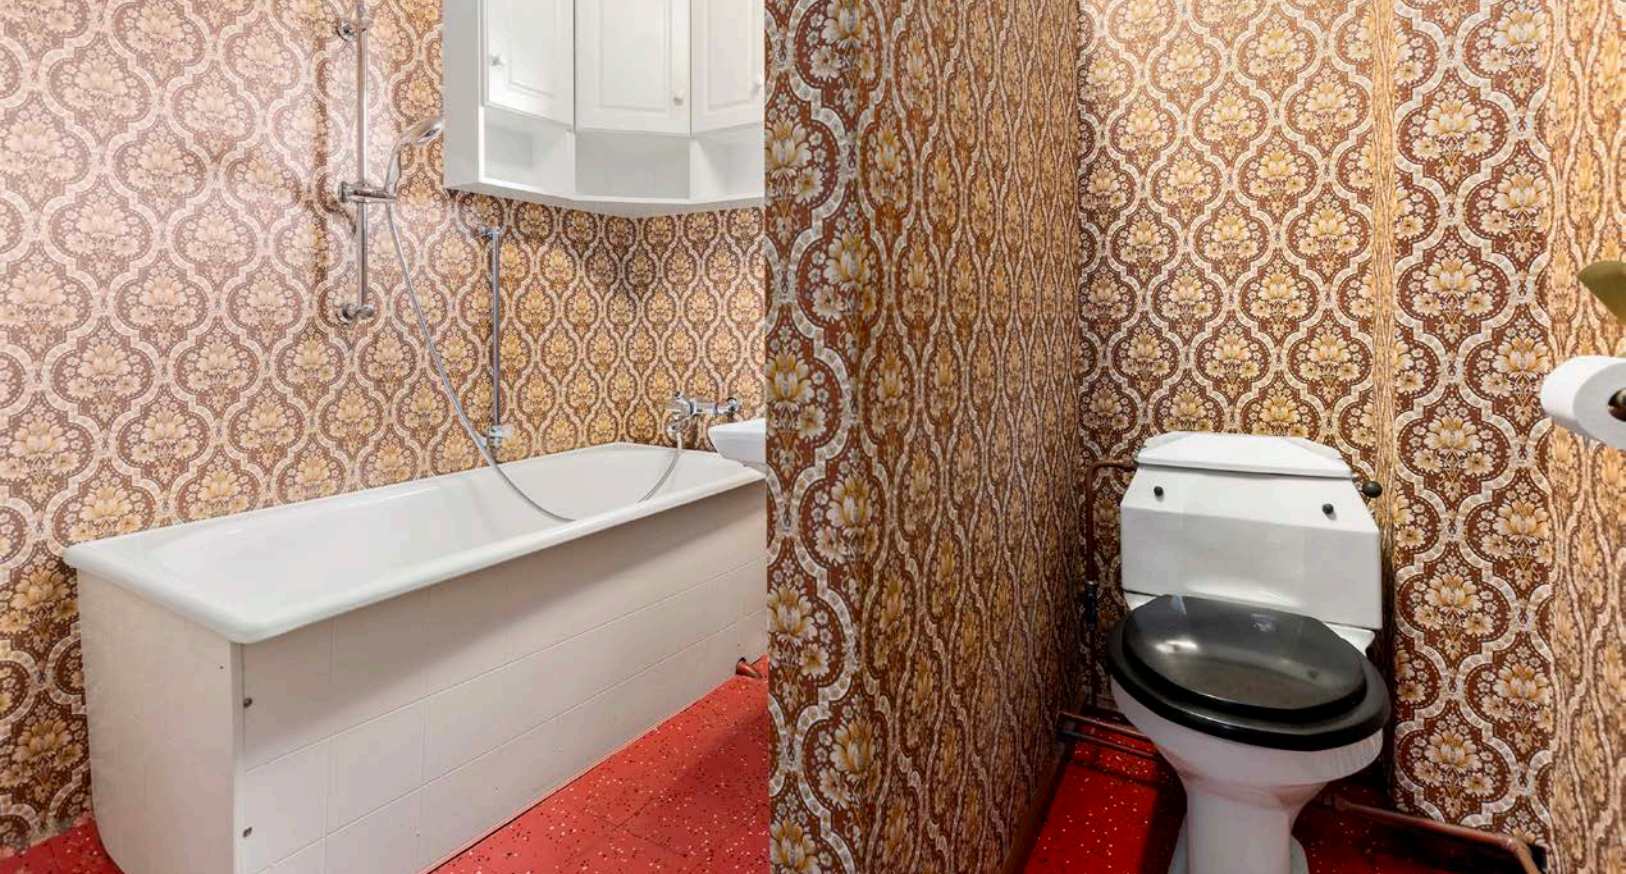
Bad i hovedetasjen fra byggeår står foran renovering for å tåle dagens bruk.

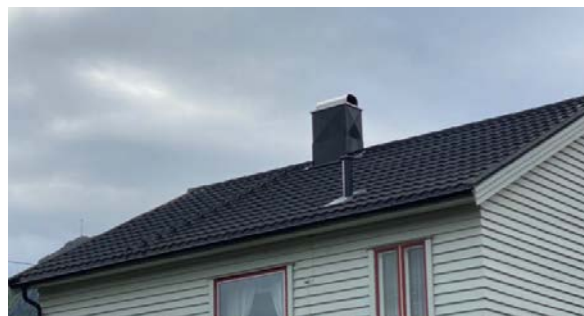
Taktekking.

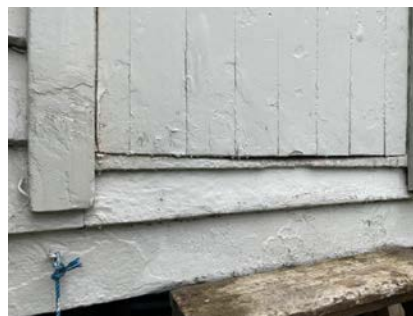
Utvendig > Dører - Bod dør
Enkel plassbygd dør i tre.
Vurdering av avvik:
- Det er påvist avvik rundt innsettingsdetaljer.
- Det er påvist utetthet/åpning mellom dørblad og dørkarm. Dvs. at kald trekk kan oppstå.
- Karmene i dører er værslitte utvendig og det er sprekker i trevirket.
- Dører har råteskader.
Konsekvens/tiltak
- Råteskadede dører må skiftes ut.
Døren står foran utskifting.
Beslag under dør må etableres.
Kostnadsestimat: Under 10 000

Råteskader boddør.

Beslag under dør må etableres.

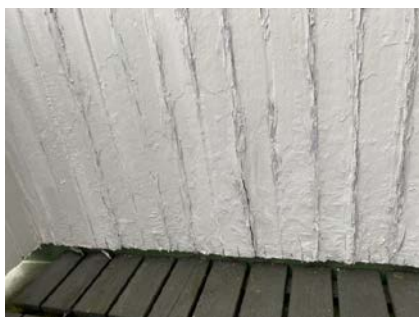
Værslitt, delvis råteskadd tredekke.

Råteskader i trevirke på rekkverk.

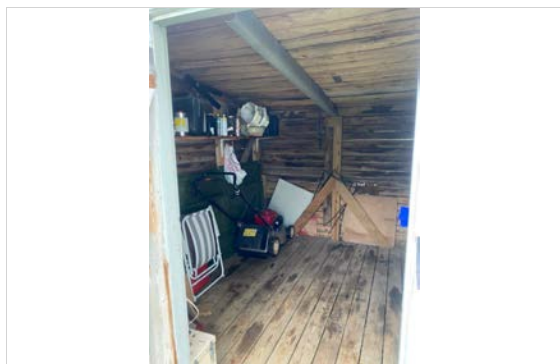
Bod.

Bygget har etterslep på vedlikehold.

TG 3 settes grunnet byggets konstruksjon og råteskader.
